# Formular de evaluare a condițiilor de accesibilitate a clădirilor publice

Data: **18-06-2025**

| Categorii | Indicatori | Date colectate |
|---|---|---|
| Instituția: | BESV-22/36(GIMNAZIUL SÎRMA) | |

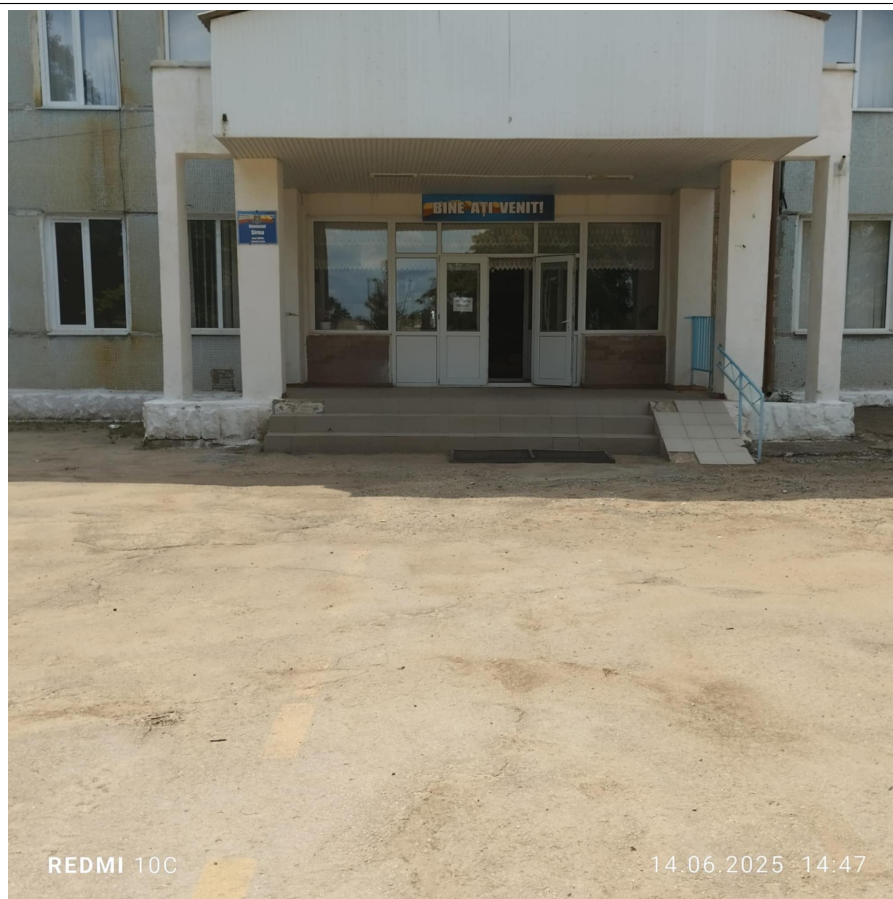
## Galerie - Căi de acces către clădire

| Tip înveliș: | asfalt + pământ tasat |
| Drumurile/Căile de acces sunt: | Calitative |
| Trotuare: | Nu |
| Poartă intrare: | Da, are lățimea: 89 cm |

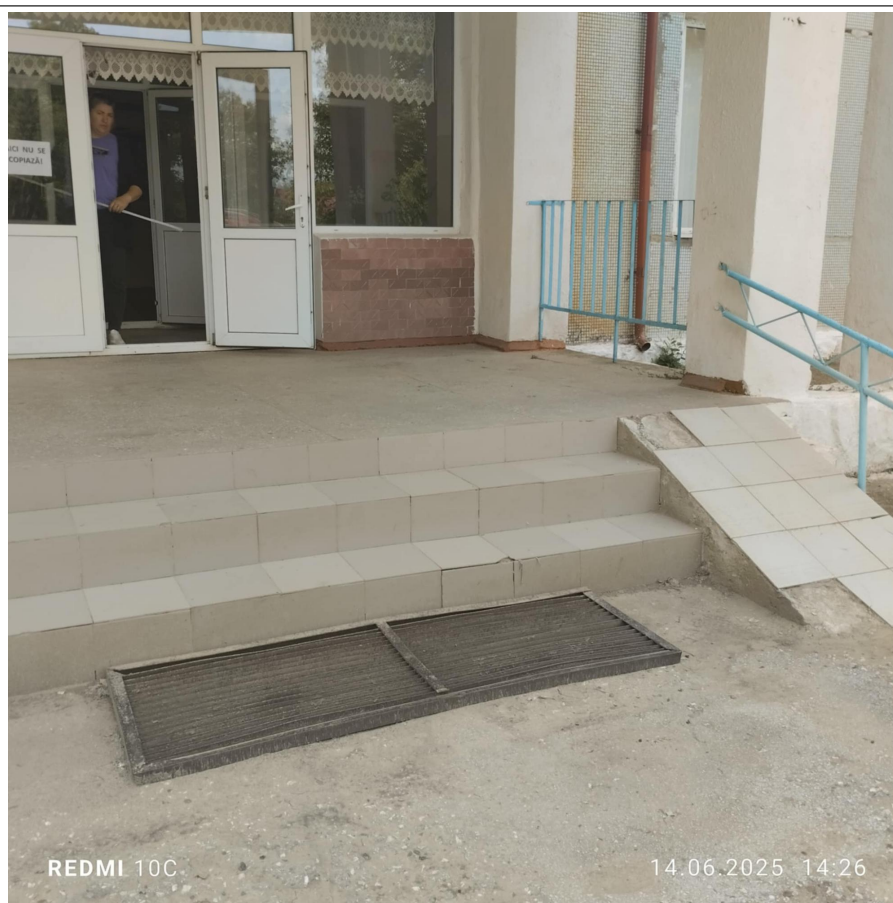
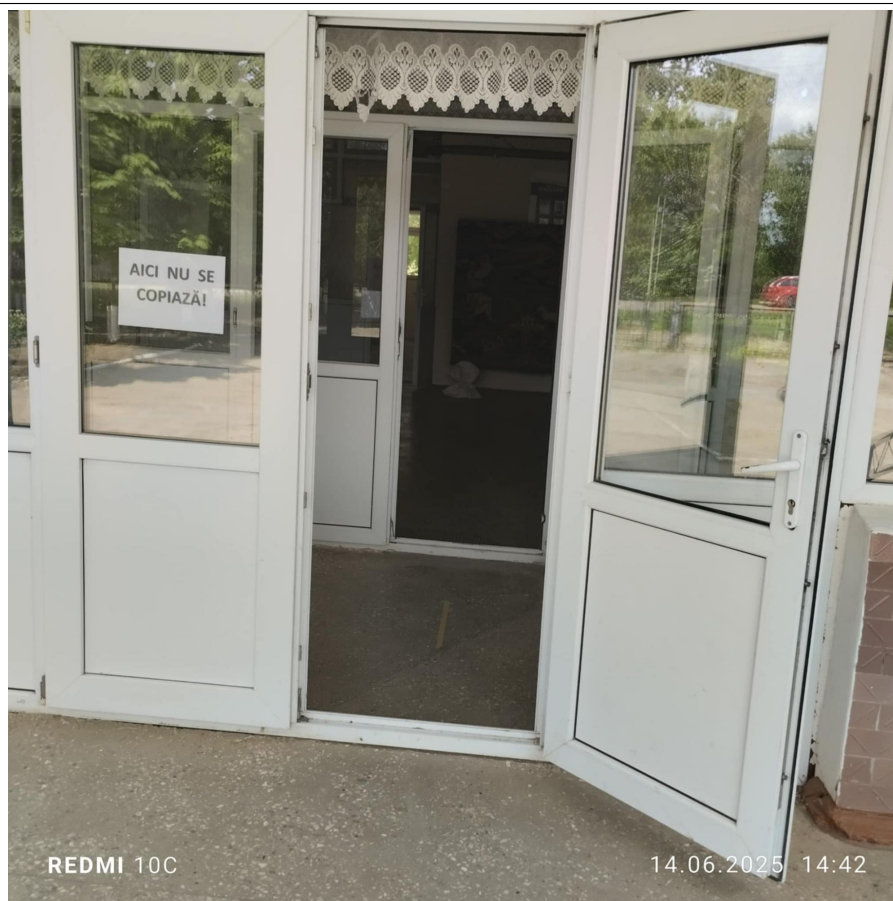
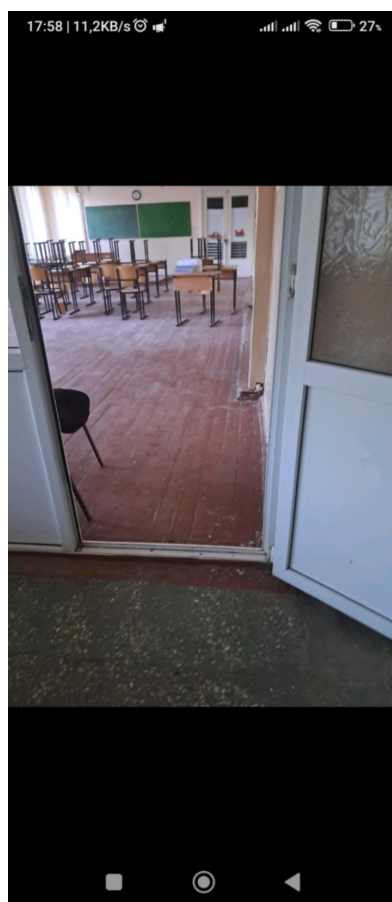
## Galerie - Intrare în clădire

| La intrare sunt trepte: | Da, 3 trepte , Înălțime totală a treptelor/scărilor (cm)60 cm |
| Înălțimea pragului ușii (de la nivelul solului până la nivelul superior al pragului): | 60 cm<br>Standard: Se aplica regula de 1:12 |
| Dacă există trepte, sunt semnalate treptele cu elemente contrastante și/sau tactile: | Nu<br>Standard: prima și ultima treaptă trebuie semnalate în culori contrastante |
| Sunt bare de suport: | Da<br>Bara este doar pe partea DA . Barele au un rând. |
| Bariere/obstacole | Da NE ACCESIBILA GREU DE URCAT |

| Prag ușă de intrare: | Un prag cu înălțimea: 5 cm<br>Standard: pragul trebuie să fie de maxim 2 cm |

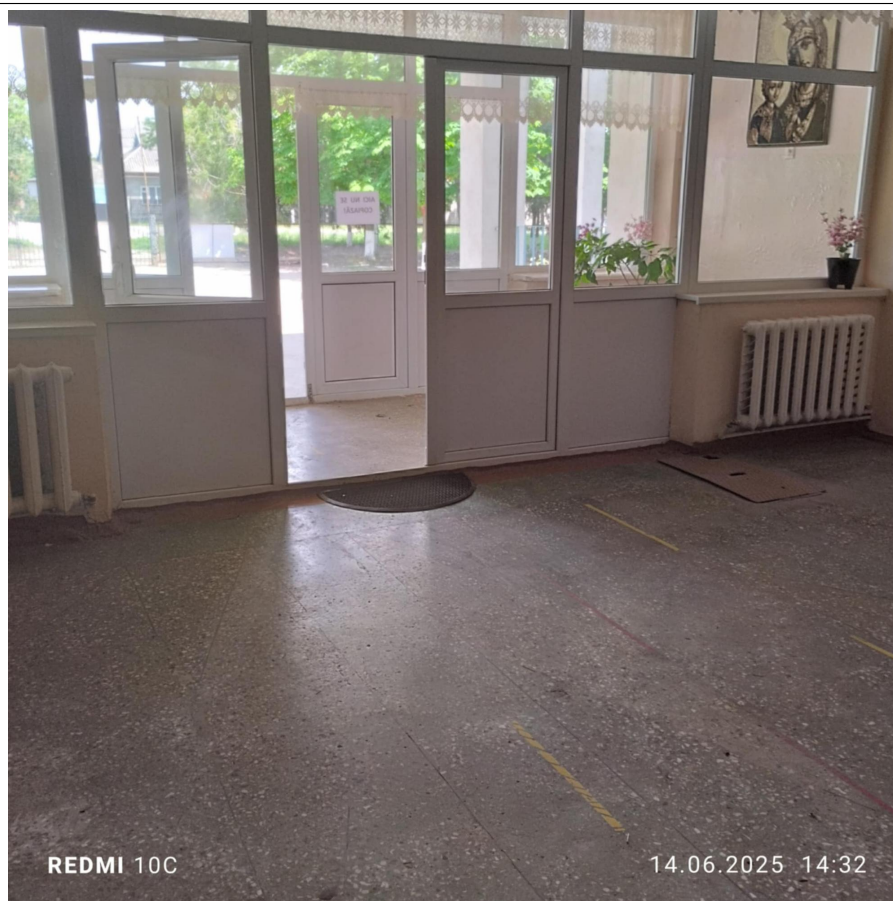
## Galerie - Coridoare

| Lățimea coridorului (în cel mai îngust loc) este peste 150 cm? | Da |
| Pardoseala/podeaua în coridor este suprafață accesibilă: | Da |
| Culori contrastante (este o diferență de culoare contrastantă (culori închise / culori deschise) între perete și podea): | Da |

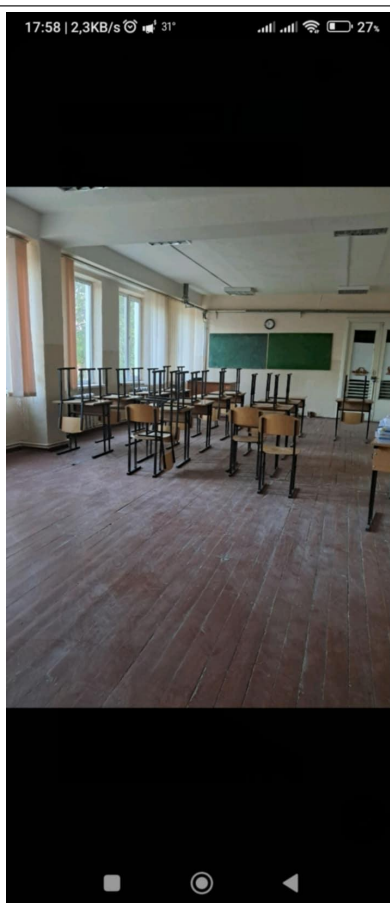
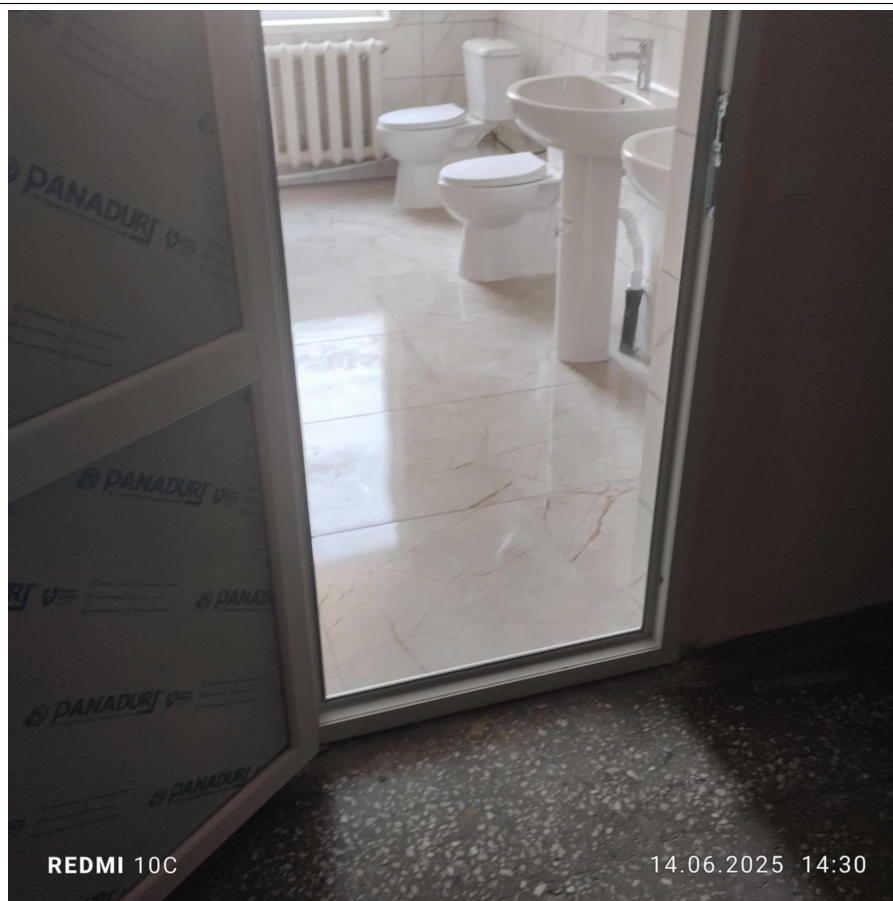
## Galerie - Sala de prestare a serviciului

Parter

Da, 1 trepte , înălțimea:6 cm

În sală este spațiu de manevră pentru un scaun rulant cu diagonala minimă de 140 cm:
