# Formular de evaluare a condițiilor de accesibilitate a clădirilor publice

| Categorii | Indicatori | Date colectate |
|---|---|---|
| Localitate, raion: | Nisporeni (Nisporeni) | |
| Instituția: | Liceul Teoretic "Mircea Eliade"-BESV 23/1 | |

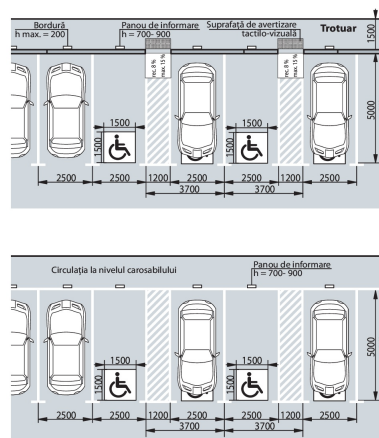
Fig. IV.18 Parcare pe o direcție perpendiculară față de carosabil

| Locuri de parcare amenajate pentru persoanele cu dizabilități: | Nu |

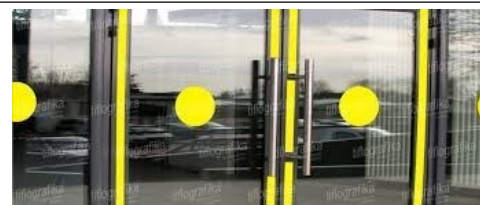
| Coridoare: | Da |
| Lățimea coridorului (în cel mai îngust loc) este peste 150 cm? | Nu |
| Trepte: | Nu |
| Pardoseala/podeaua în coridor este suprafață accesibilă: | Da |
| Suprafață alunecoasă: | Nu |
| Bariere/obstacole: | Nu |
| Culori contrastante (este o diferență de culoare contrastantă (culori închise / culori deschise) între perete și podea): | Da |
| Iluminare bună (lumină de zi și lumină artificială) pe hol și pe culoarele principale: | Da |
