# Formular de evaluare a condițiilor de accesibilitate a clădirilor publice

Data: 01-07-2025

| Categorii | Indicatori | Date colectate |
|---|---|---|
| Instituția: | BESV Victorovca nr. 8/15, Clădirea CAP | |

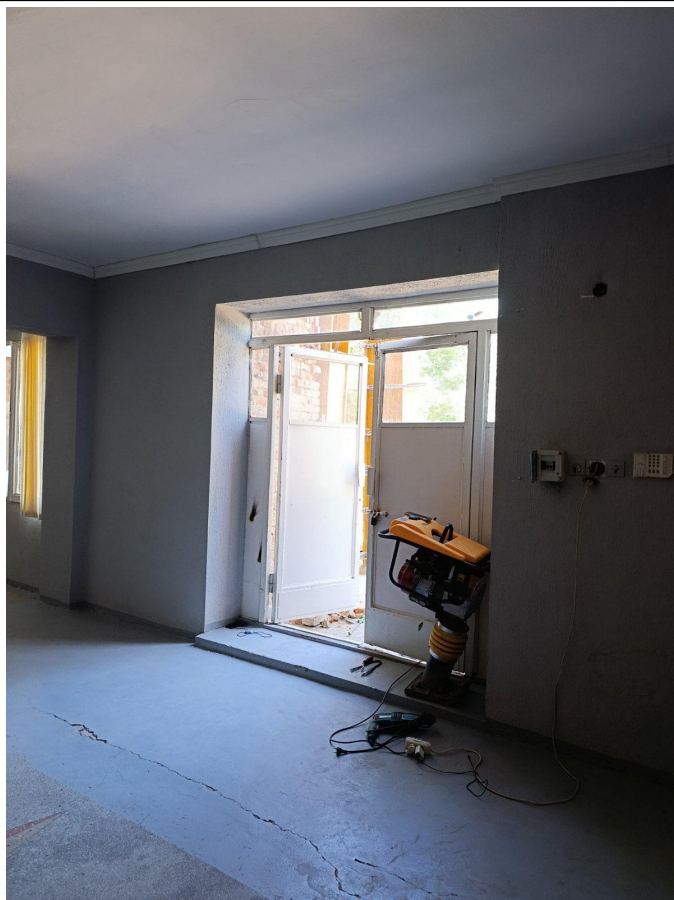
**Galerie - Coridoare**

| Lățimea coridorului (în cel mai îngust loc) este peste 150 cm? | Da |
| Suprafață alunecoasă: | Da |
| Culori contrastante (este o diferență de culoare contrastantă (culori închise / culori deschise) între perete și podea): | Da |
