# Formular de evaluare a condițiilor de accesibilitate a clădirilor publice

Data: 06-06-2025

| Categorii | Indicatori | Date colectate |
|---|---|---|
| Instituția: | BESV nr. 17/5 Fălești (gara) Căminul Cultural, str. Ungheniului 3 | |

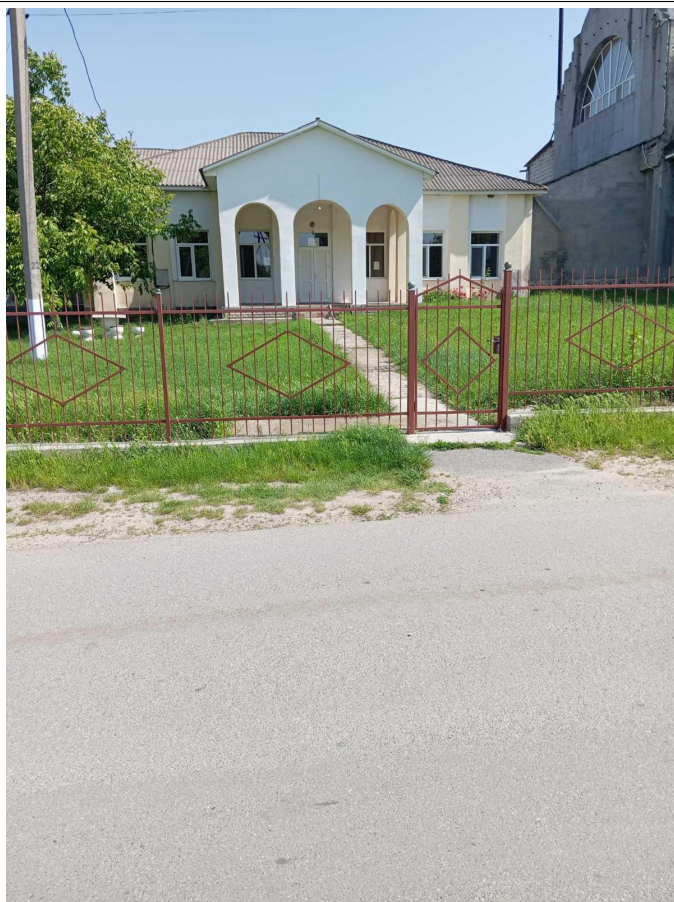
## **Galerie - Căi de acces către clădire**

| Tip înveliș: | Prundiș |
| Drumurile/Căile de acces sunt: | Calitative |
| Poartă intrare: | Da, are lățimea: 90 cm |

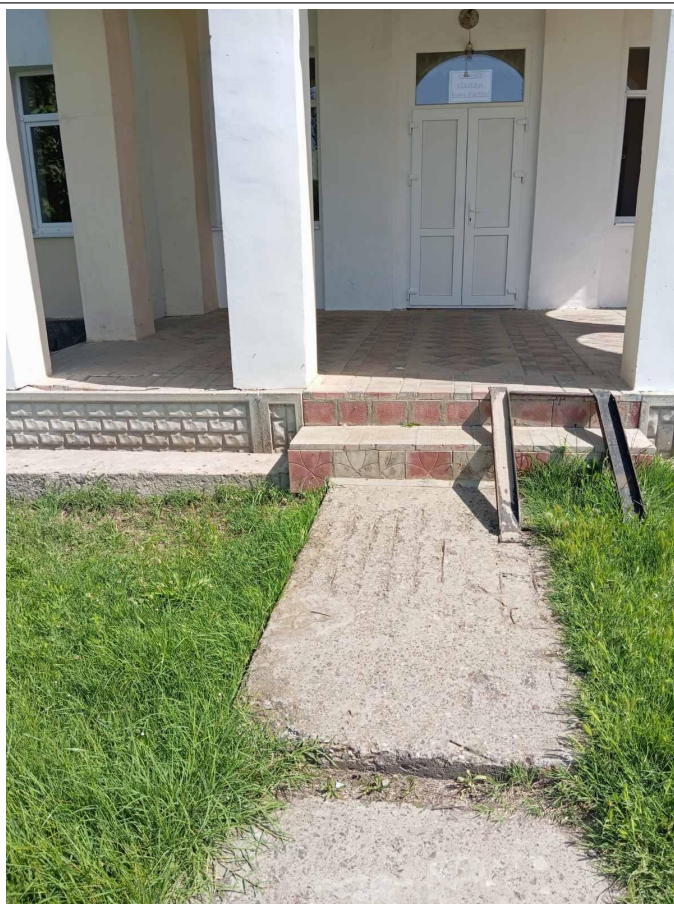
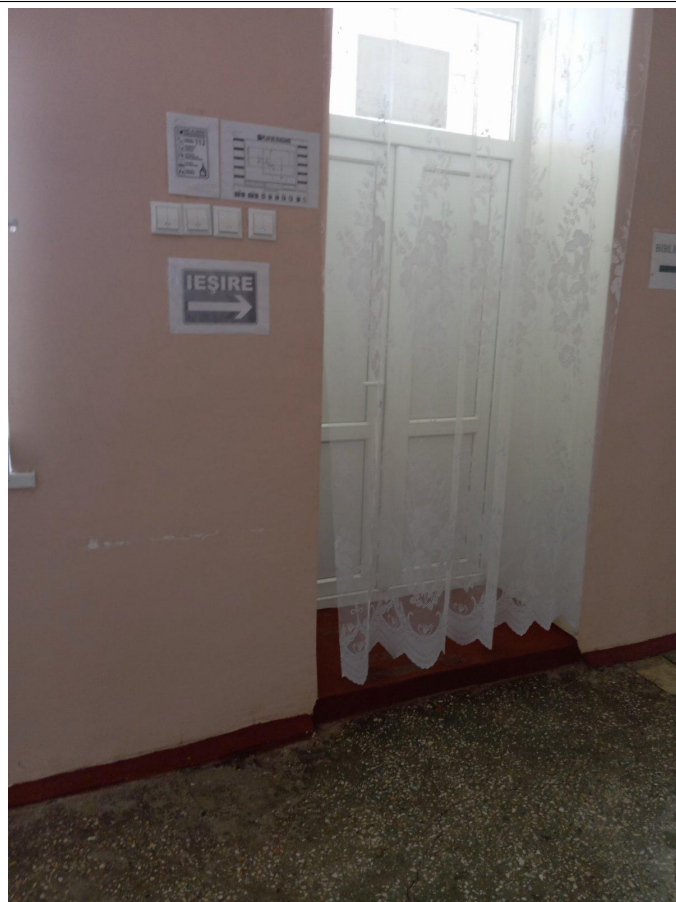
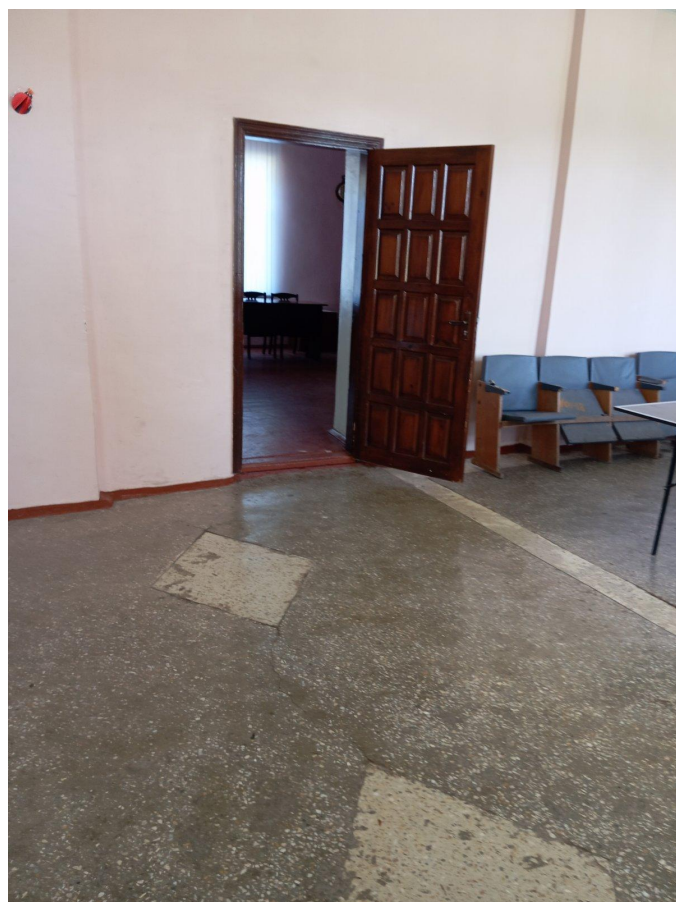
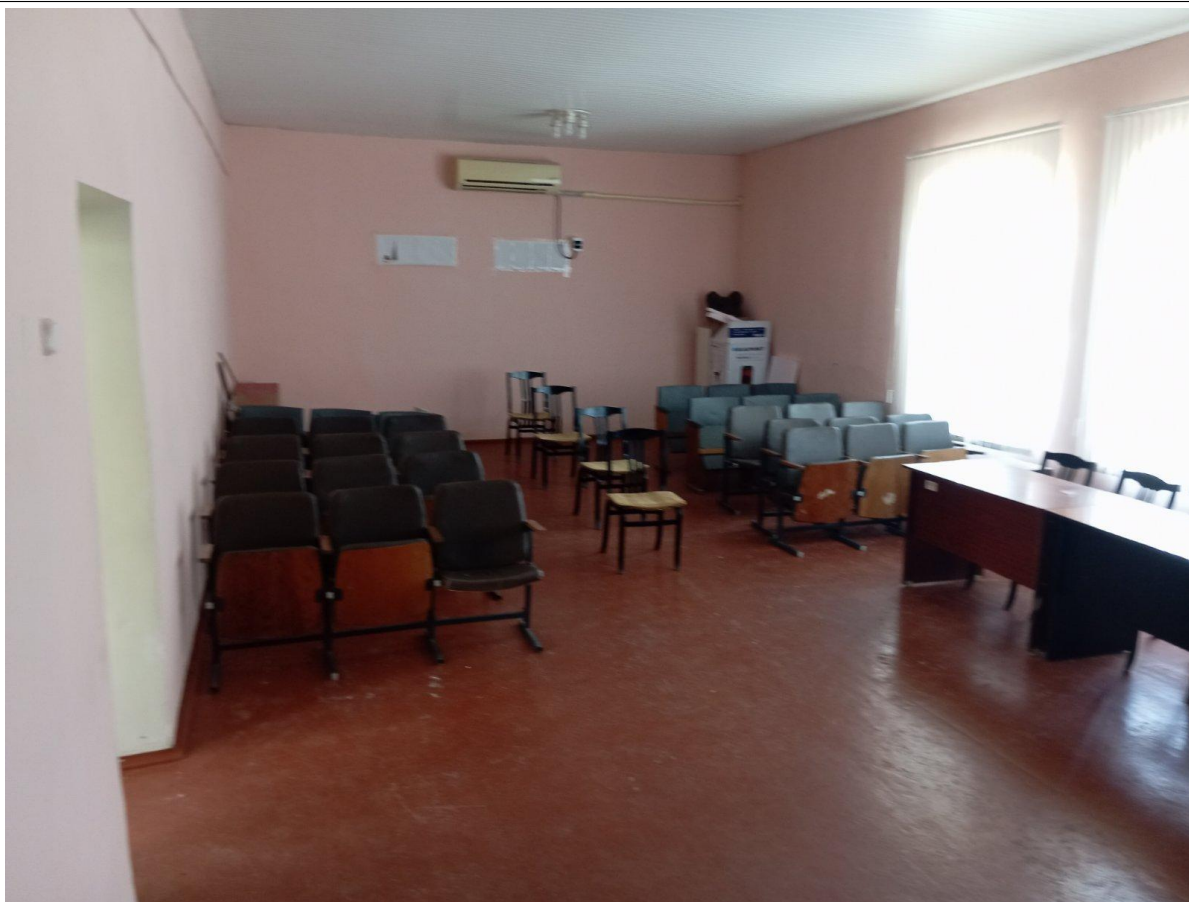
## **Galerie - Intrare în clădire**

| Categorii | Indicatori | Date colectate |
|---|---|---|
| | La intrare sunt trepte: | Da, 3 trepte , Înălțime totală a treptelor/scărilor (cm)37 cm |
| | Înălțimea pragului ușii (de la nivelul solului până la nivelul superior al pragului): | 37 cm<br><b>Standard: Se aplica regula de 1:12</b> |
| | Dacă există trepte, sunt semnalate treptele cu elemente contrastante și/sau tactile: | Nu<br><b>Standard: prima și ultima treaptă trebuie semnalate în culori contrastante</b> |
| | Nu există rampă, dar sunt șine metalice: | Da |

| Dimensiuni ușă de intrare: | Dublă: 52 cm + 55 cm<br><b>Standard: lumina ușii duble trebuie să fie de minim 90 cm</b><br>Ușa mică din cea dublă se deschide |
| Prag ușă de intrare: | Prag exterior și interior cu înălțimile: 5 + 11 cm<br><b>Standard: pragul trebuie să fie de maxim 2 cm</b> |
