# Formular de evaluare a condițiilor de accesibilitate a clădirilor publice

Echipa de evaluare: Asociația pentru Combaterea Izolării Informaționale "ECOU", Monitor de accesibilitate

| Categorii | Indicatori | Date colectate |
|---|---|---|
| Instituția: | BESV Tartaul nr. 8/42 Căminul Cultural | |

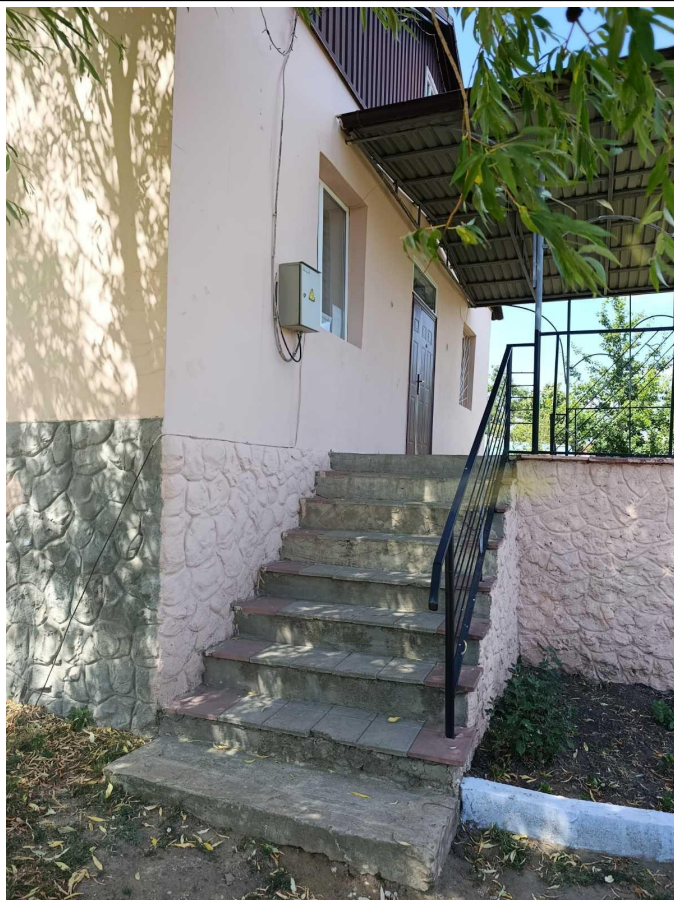
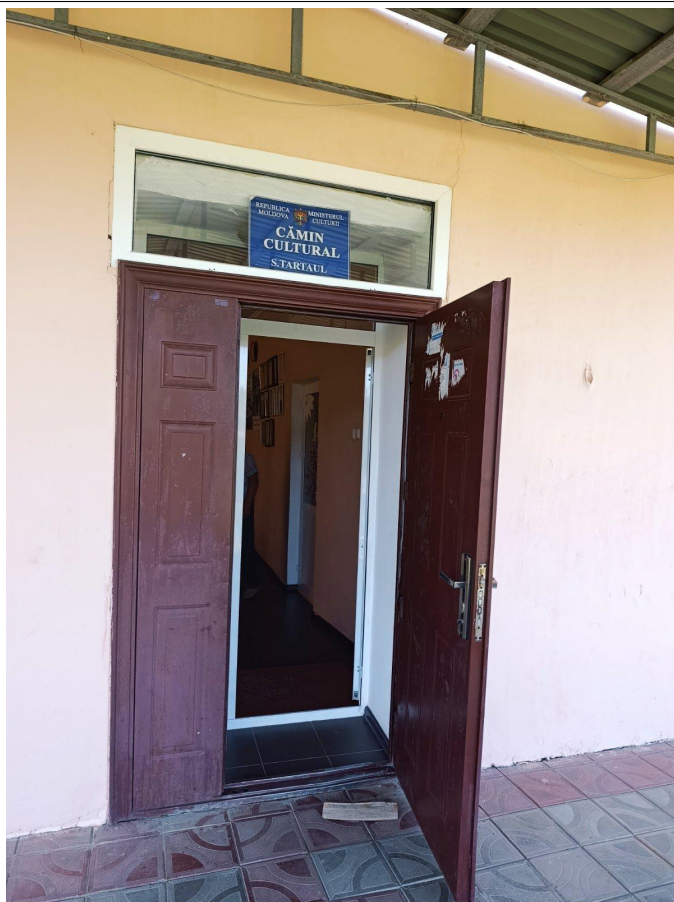
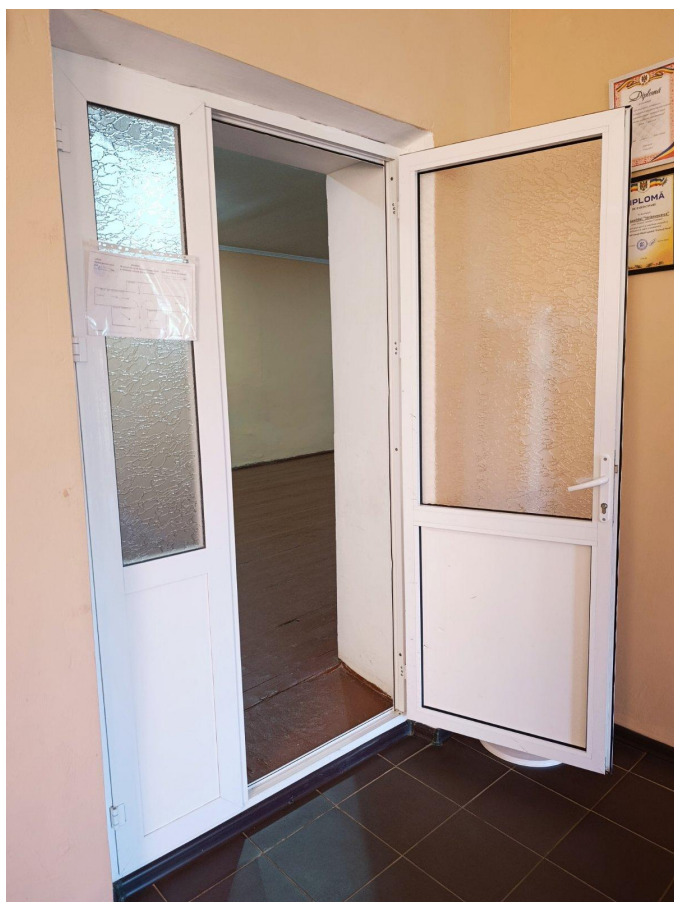
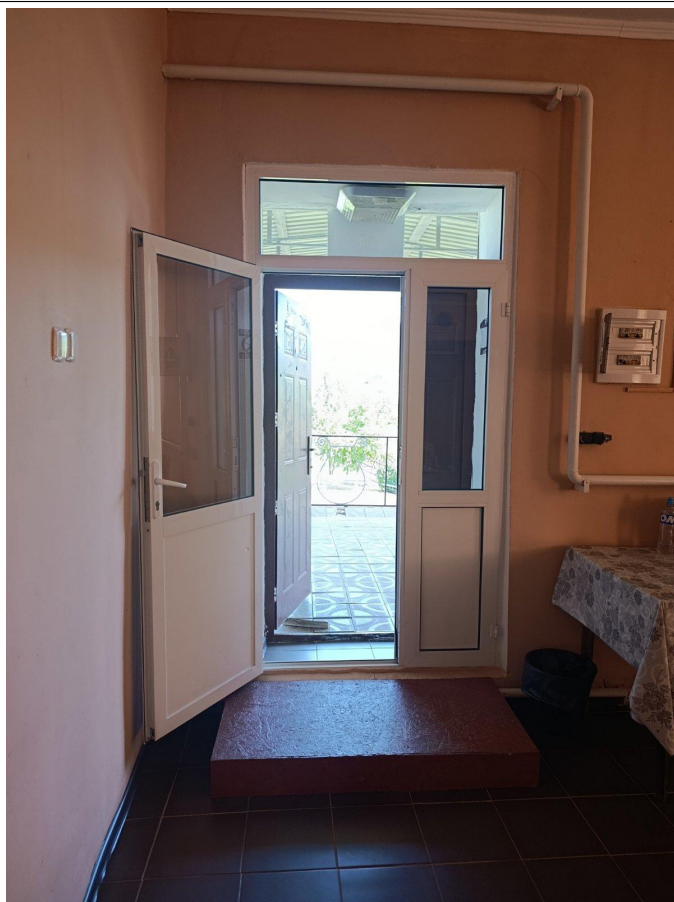
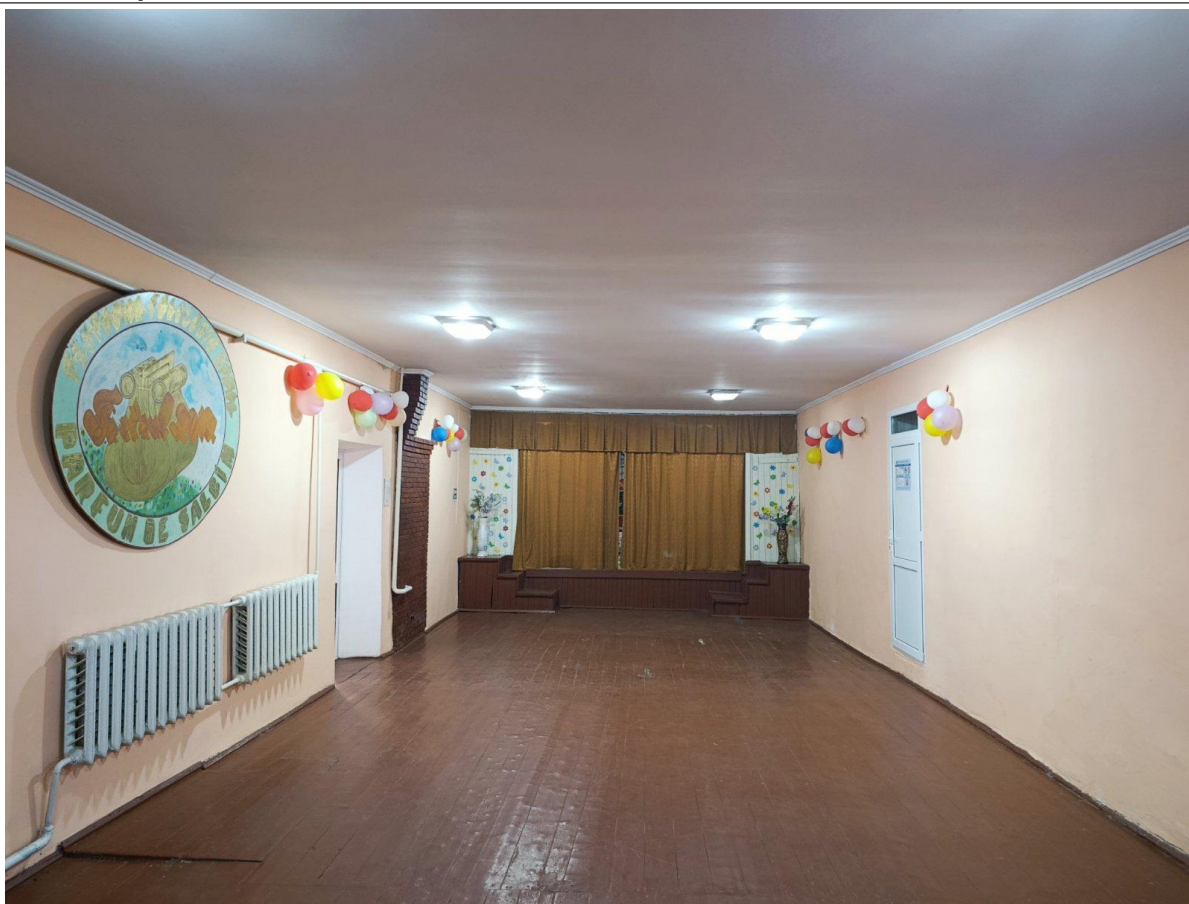
**Galerie - Intrare în clădire**

| La intrare sunt trepte: | Da, 9 trepte , Înălțime totală a treptelor/scărilor (cm)19 cm |
| Dacă există trepte, sunt semnalate treptele cu elemente contrastante și/sau tactile: | Nu<br>Standard: prima și ultima treaptă trebuie semnalate în culori contrastante |

| Categorii | Indicatori | Date colectate |
|---|---|---|
| | Dimensiuni ușă de intrare: | Dublă: 76 cm + 40 cm<br>Standard: lumina ușii duble trebuie să fie de minim 90 cm<br>Ușa mică din cea dublă se deschide |
| | Prag ușă de intrare: | Prag exterior și interior cu înălțimile: 7 + 5 cm<br>Standard: pragul trebuie să fie de maxim 2 cm |
