# Formular de evaluare a condițiilor de accesibilitate a clădirilor publice

Data: **01-07-2025**

| Categorii | Indicatori | Date colectate |
|---|---|---|
| Instituția: | BESV Crăciun nr. 8/32, Centrul Cultural | |

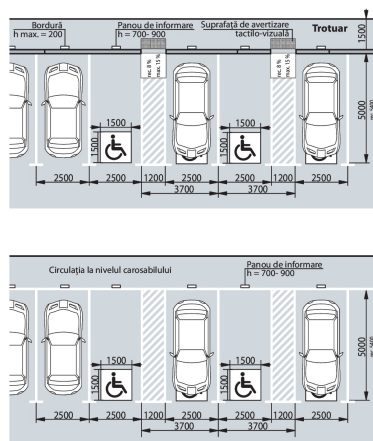
Fig. IV.18 Parcare pe o direcție perpendiculară față de carosabil

| Parcare obișnuită: | Nu , dar există loc unde poate fi amenajată parcare |
| Locuri de parcare amenajate pentru persoanele cu dizabilități: | Nu |

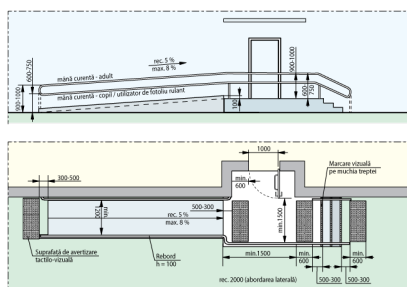
Fig. V.32.b Rampă de acces paralelă cu intrare în clădire

| La intrare sunt trepte: | Da, 8 trepte, Înălțime totală a treptelor/scărilor (cm) 17 cm |
| Există rampă de acces: | Nu |

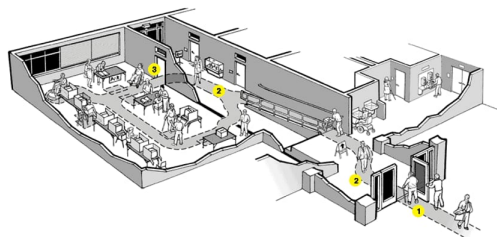
| În sală este spațiu de manevră pentru un scaun rulant cu diagonala minimă de 140 cm: | Da |
| Spațiul interior este suficient iluminat: | Da |
| Culori contrastante pentru sală: | Da<br>Standard: este o diferență de culoare contrastantă (culori închise / culori deschise) între perete și podea |

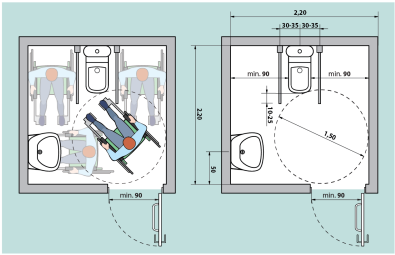
Fig. V.42.a Amenajarea unei cabine WC adaptate - tip A

| Categorii | Indicatori | Date colectate |
|---|---|---|
| | Grup sanitar în exterior: | Da |
| | Grup sanitar în interior: | Nu |
