# Formular de evaluare a condițiilor de accesibilitate a clădirilor publice

Echipa de evaluare: **Vendan Service SRL, Monitor de accesibilitate**

| Categorii | Indicatori | Date colectate |
|---|---|---|
| Instituția: | BESV 1/149, IMSP Spitalul Clinic "Timofei Mosneaga", or.Chisinau | |

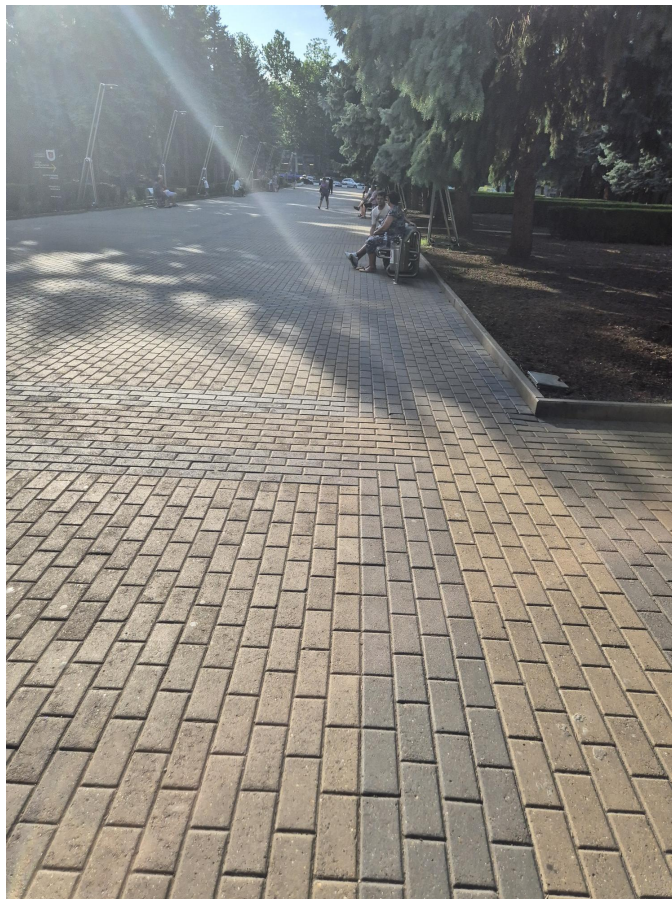
## **Galerie - Căi de acces către clădire**

| Tip înveliș: | Pavaj |
| Drumurile/Căile de acces sunt: | Calitative |
| Trotuare: | Nu |
| Nivel: | Orizontal |

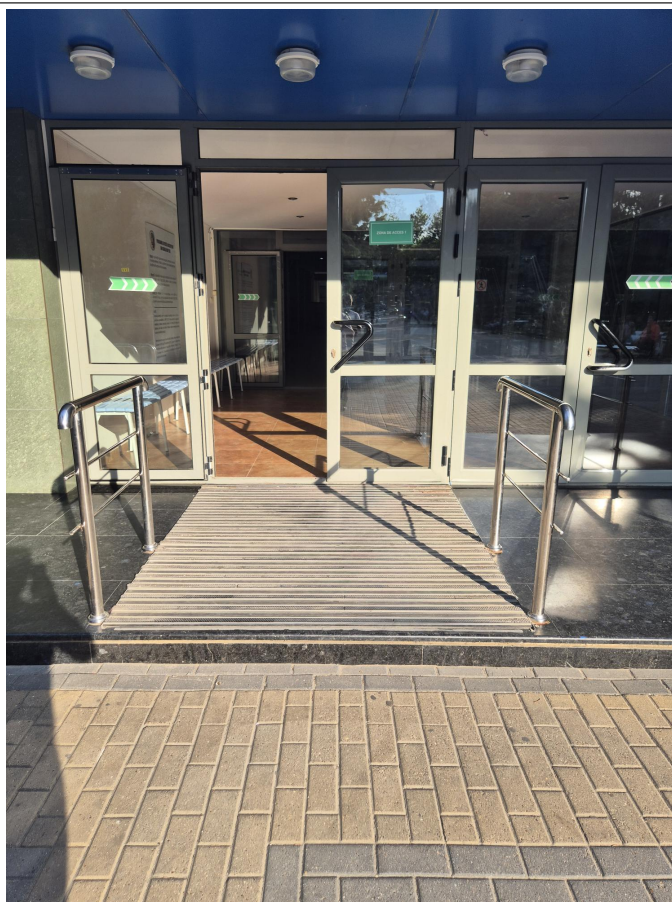
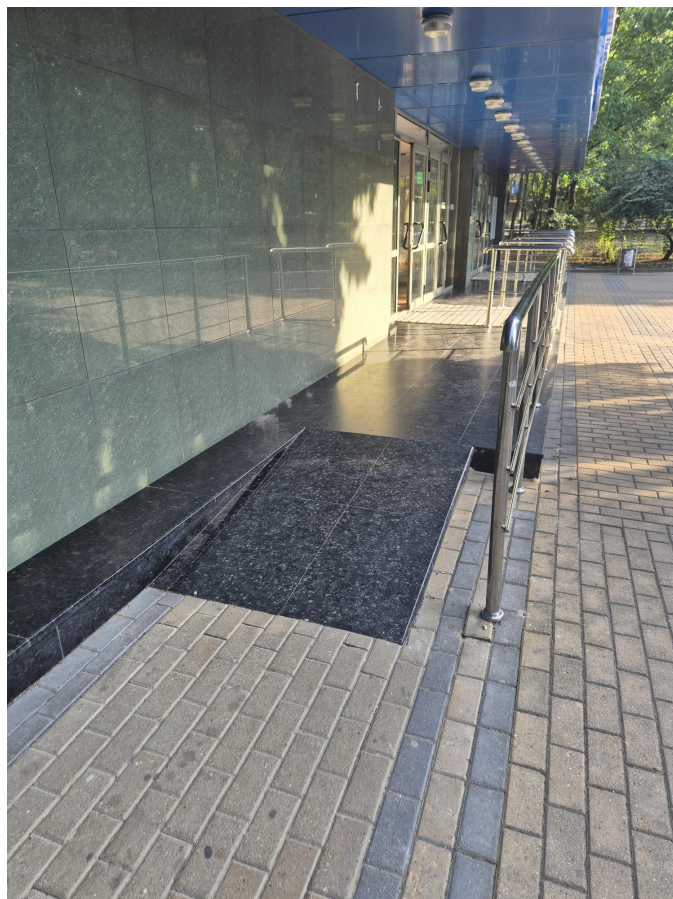
## **Galerie - Intrare în clădire**

| La intrare sunt trepte: | Da, 1 trepte , Înălțime totală a treptelor/scărilor (cm)17 cm |
| Înălțimea pragului ușii (de la nivelul solului până la nivelul superior al pragului): | 17 cm<br>Standard: Se aplica regula de 1:10 |
| Dacă există trepte, sunt semnalate treptele cu elemente contrastante și/sau tactile: | Nu<br>Standard: prima și ultima treaptă trebuie semnalate în culori contrastante |
| Lungimea rampei: | 190 cm |
| Lățimea rampei: | 95 cm |
| Suprafața rampei este antiderapantă (nealunecoasă): | Da |
| Sunt bare de suport: | Nu |
| Rampa are bară de siguranță: (din țeavă sau beton, la H = 5-10 cm) | Nu |

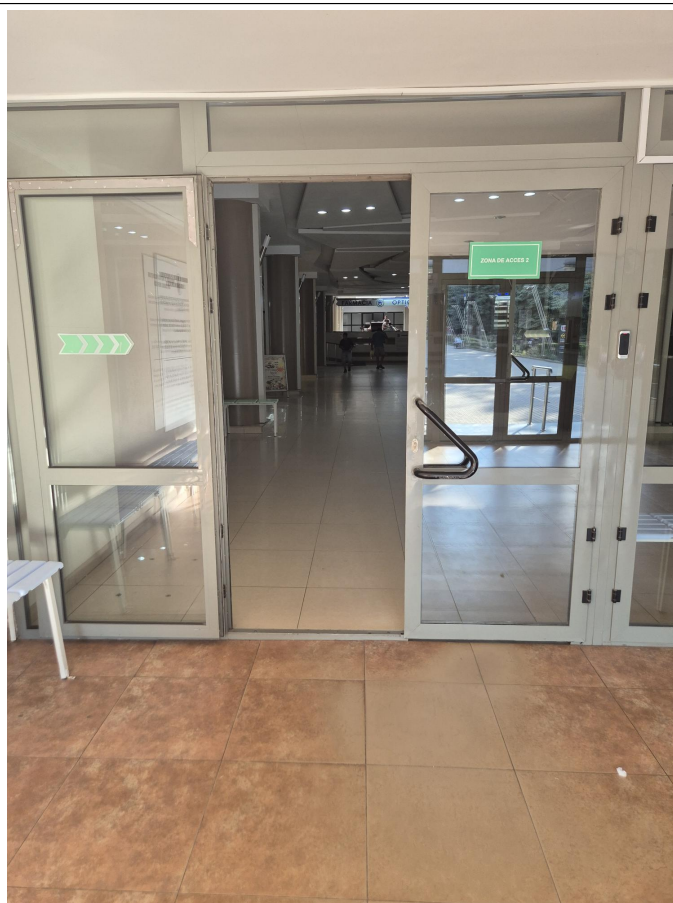
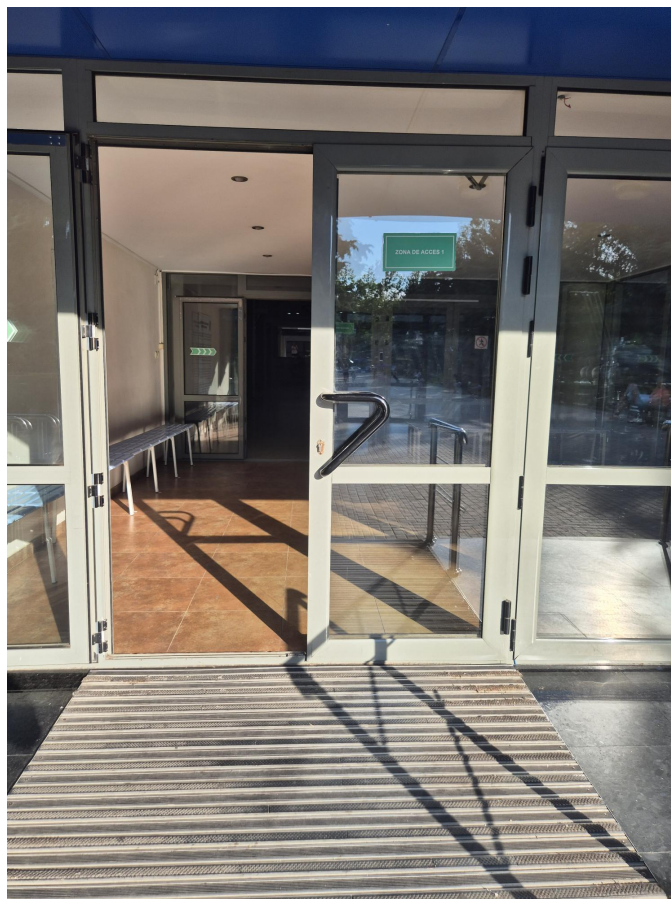
**Galerie - Uși**

| Dimensiuni ușă de intrare: | Dublă: 90 cm + 90 cm<br>Standard: lumina ușii duble trebuie să fie de minim 90 cm<br>Ușa mică din cea dublă se deschide |
| Prag ușă de intrare: | Prag exterior și interior cu înălțimile: 4 + 2 cm<br>Standard: pragul trebuie să fie de maxim 2 cm |
| Praguri de la ușile de interior: | Prag 1 cu înălțimea: 4 cm<br>Standard: pragul trebuie să fie de maxim 2 cm |
| Ușile de la intrare și din interiorul clădirii sunt dotate/marcate corespunzător cu semne contrastante: | Nu<br>Standard: este o diferență de culoare contrastantă (culori închise / culori deschise) între perete și podea |

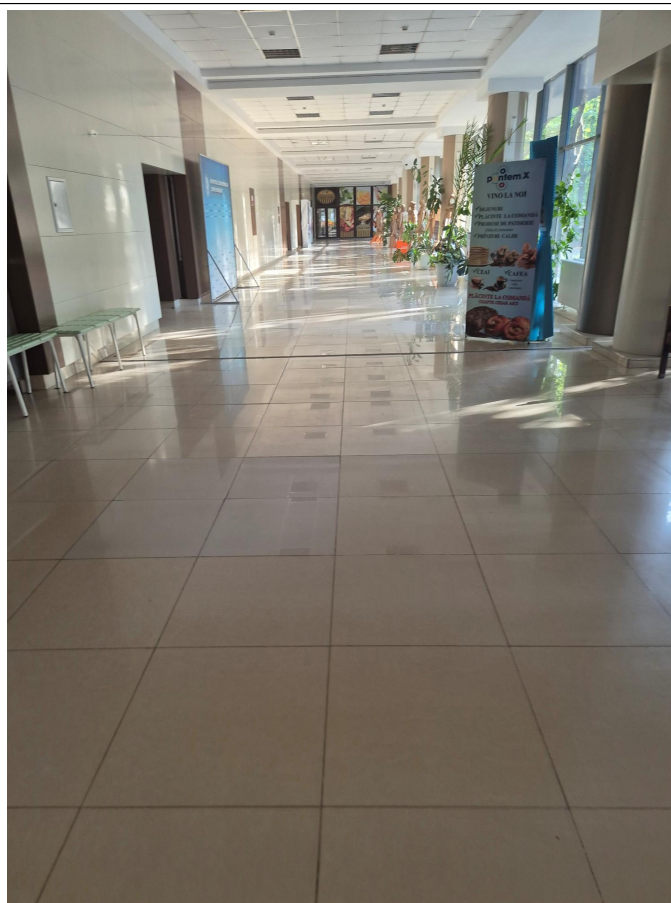
**Galerie - Sala de prestare a serviciului**

| Este la nivel de: | Parter |
| În sală este spațiu de manevră pentru un scaun rulant cu diagonala minimă de 140 cm: | Da |
| Spațiul interior este suficient iluminat: | Da |
| Culori contrastante pentru sală: | Da<br>Standard: este o diferență de culoare contrastantă (culori închise / culori deschise) între perete și podea |
