# Formular de evaluare a condițiilor de accesibilitate a clădirilor publice

| Categorii | Indicatori | Date colectate |
|---|---|---|
| Adresa, strada, nr.: | str. Nicolae Testimiteanu, nr. 28 | |
| Instituția: | BESV 1/135, Centru de excelență în Medicina "R. Pocalo", or.Chisinau | |

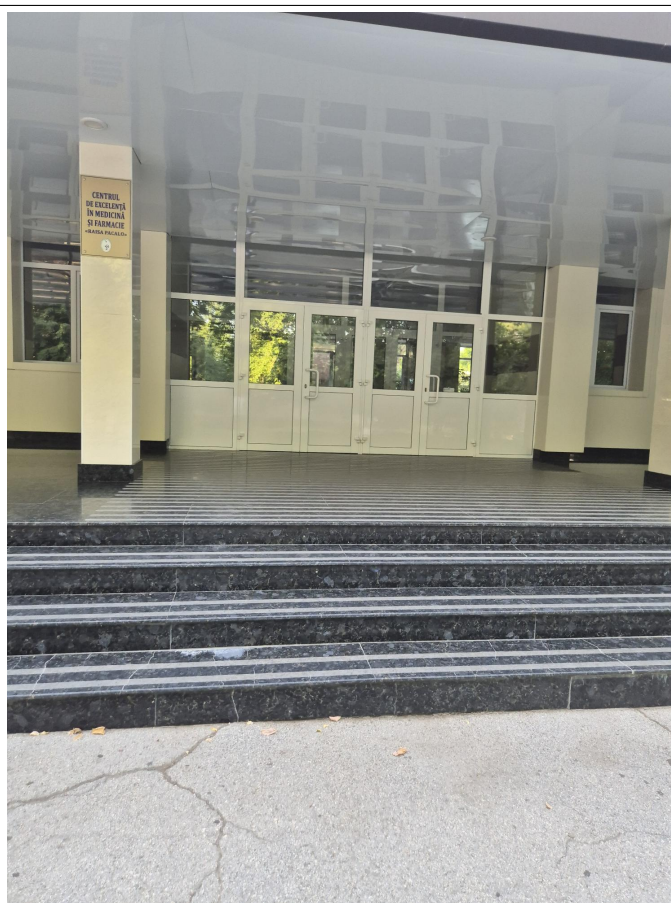
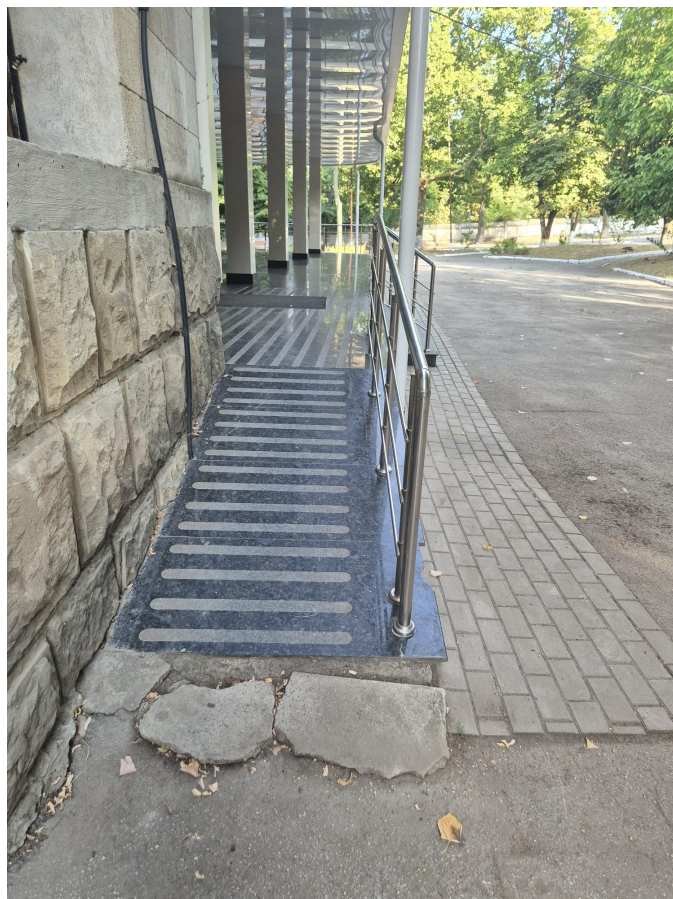
**Galerie - Intrare în clădire**

| Categorii | Indicatori | Date colectate |
|---|---|---|
| | La intrare sunt trepte: | Da, 4 trepte , Înălțime totală a treptelor/scărilor (cm)18 cm |
| | Înălțimea pragului ușii (de la nivelul solului până la nivelul superior al pragului): | 72 cm<br>Standard: Se aplica regula de 1:12 |
| | Dacă există trepte, sunt semnalate treptele cu elemente contrastante și/sau tactile: | Nu<br>Standard: prima și ultima treaptă trebuie semnalate în culori contrastante |
| | Sunt bare de suport: | Da<br>Bara este doar pe partea 1 . Barele au un rând. Înălțimea barele de sus: 95 . |

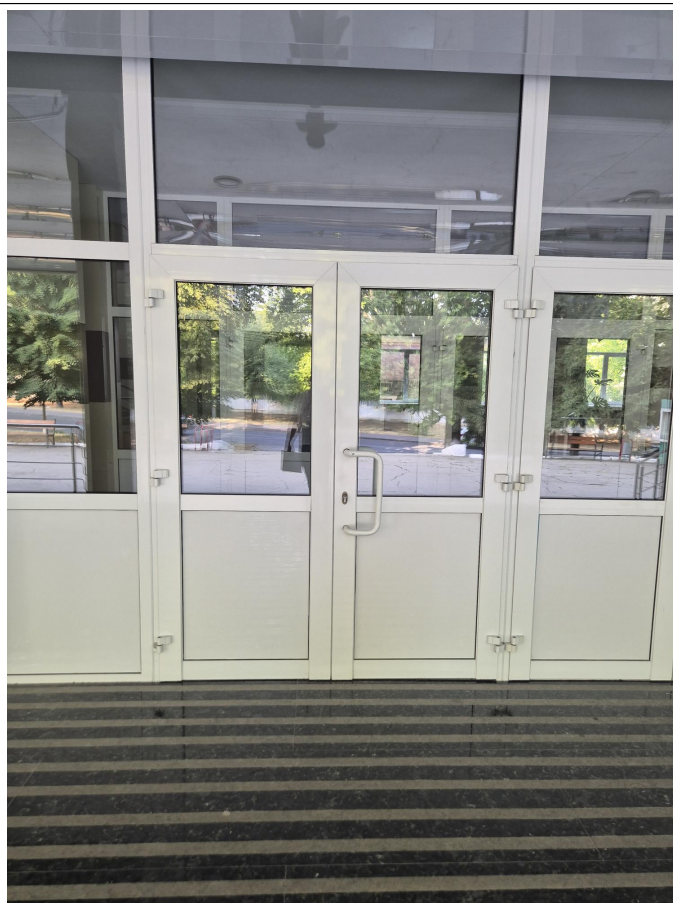
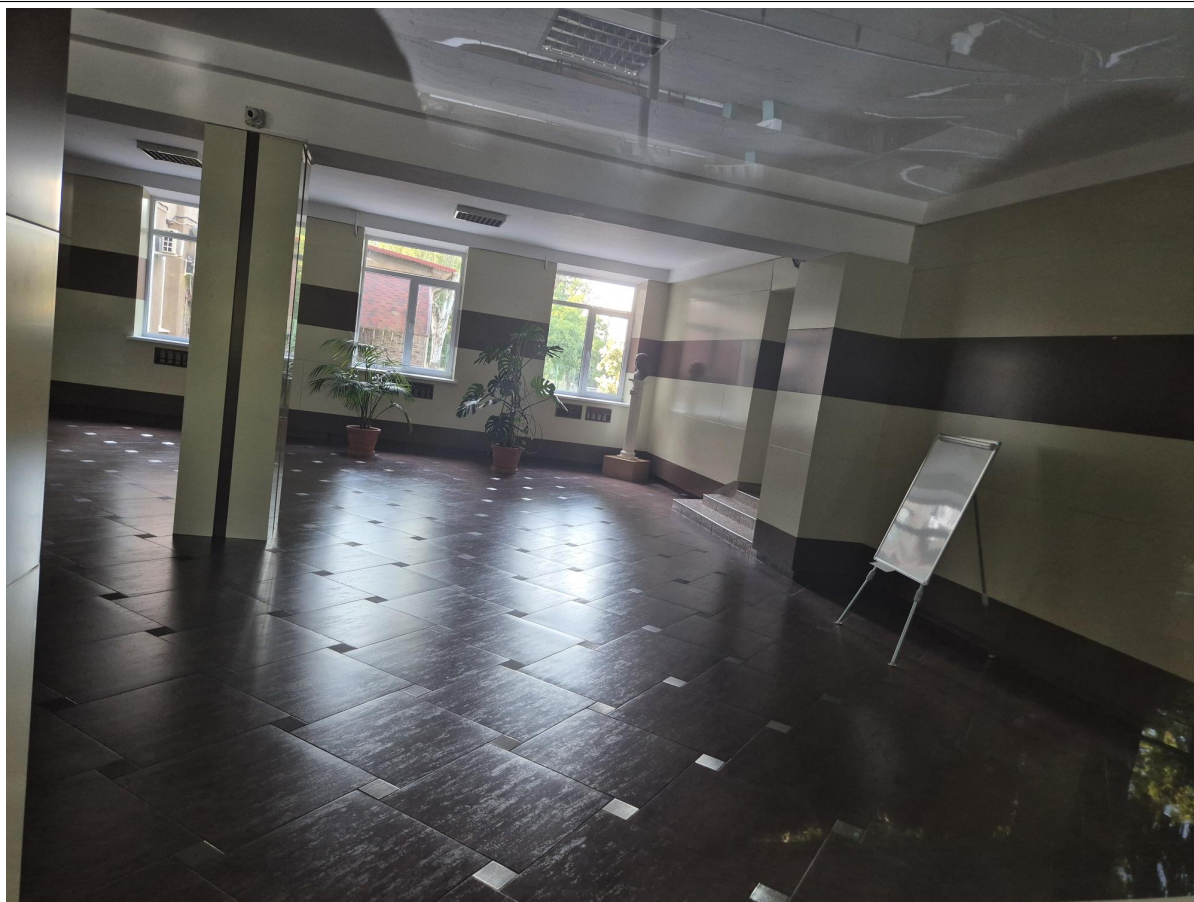
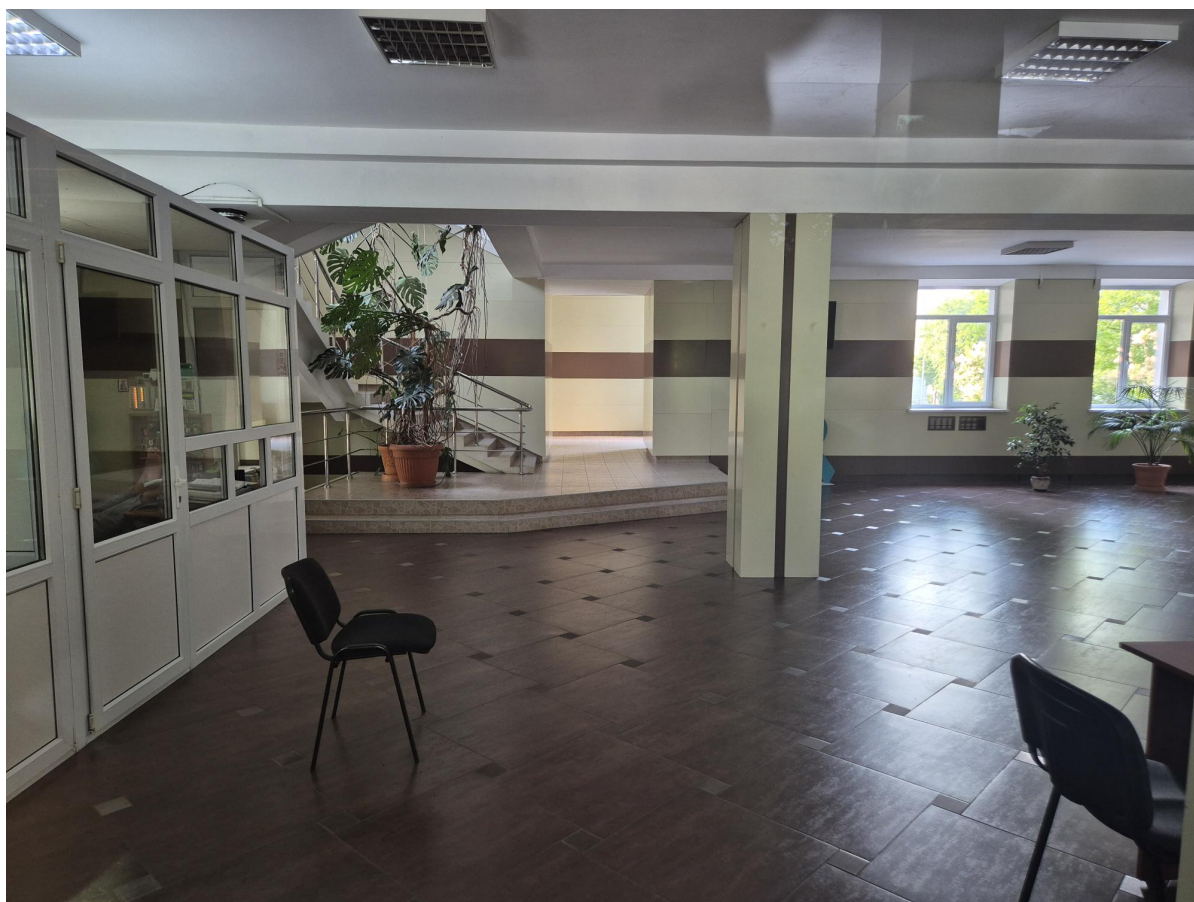
**Galerie - Uși**

| Dimensiuni ușă de intrare: | Dublă: 90 cm + 90 cm<br>Standard: lumina ușii duble trebuie să fie de minim 90 cm |
| Prag ușă de intrare: | Prag exterior și interior cu înălțimile: 2 + 2 cm<br>Standard: pragul trebuie să fie de maxim 2 cm |

| Categorii | Indicatori | Date colectate |
|---|---|---|
| | Ușile de la intrare și din interiorul clădirii sunt dotate/marcate corespunzător cu semne contrastante: | Nu<br>Standard: este o diferență de culoare contrastantă (culori închise / culori deschise) între perete și podea |
