# Formular de evaluare a condițiilor de accesibilitate a clădirilor publice

| Categorii | Indicatori | Date colectate |
|---|---|---|
| Localitate, raion: | Sculeni (Ungheni) | |
| Instituția: | BESV 35/63 Casa de cultura | |

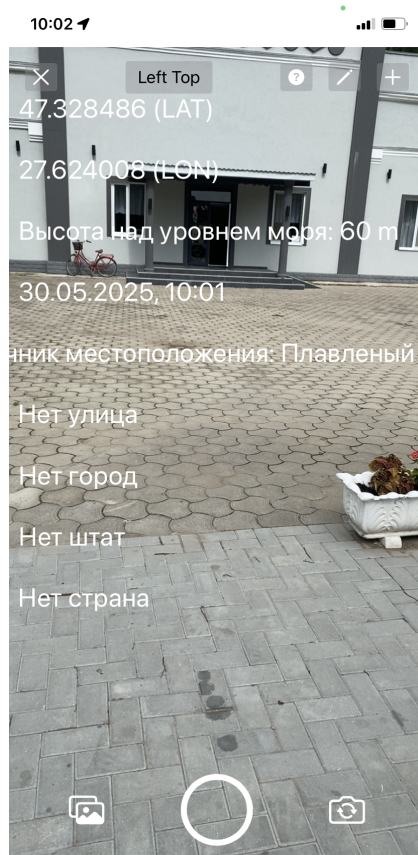
## Galerie - Căi de acces către clădire

| Tip înveliș: | Asfalt + Pavaj |
| Drumurile/Căile de acces sunt: | Calitative |
| Trecerea de pe carosabil spre trotuar/clădire: | Lină |
| Există pavaj tactil sau marcaj contrastant la ieșirea de pe carosabil pe trotuar: | Nu |
| Trotuarul are pavaj tactil sau marcaj contrastant: | Nu |

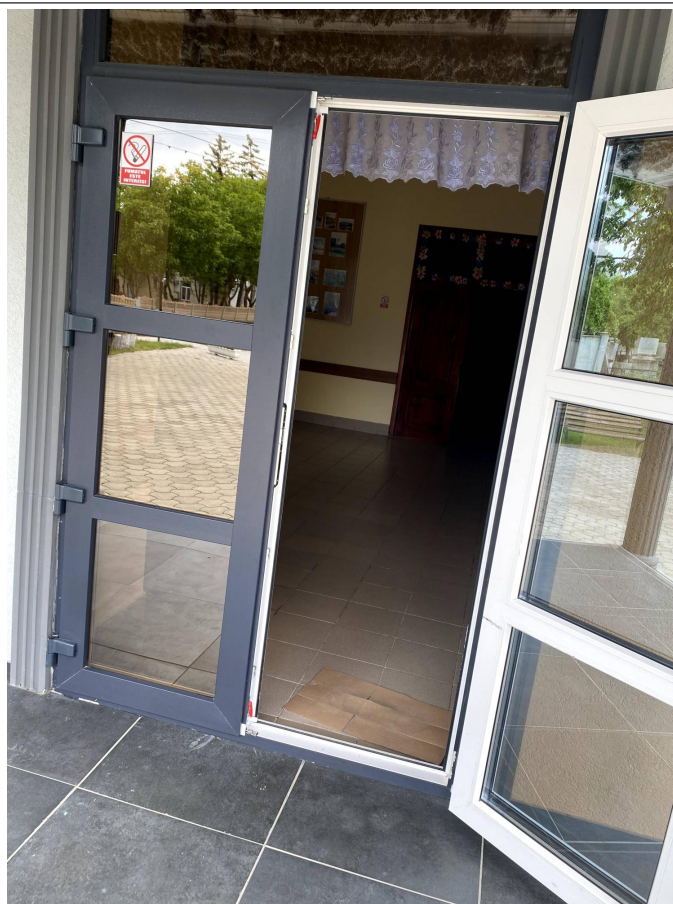
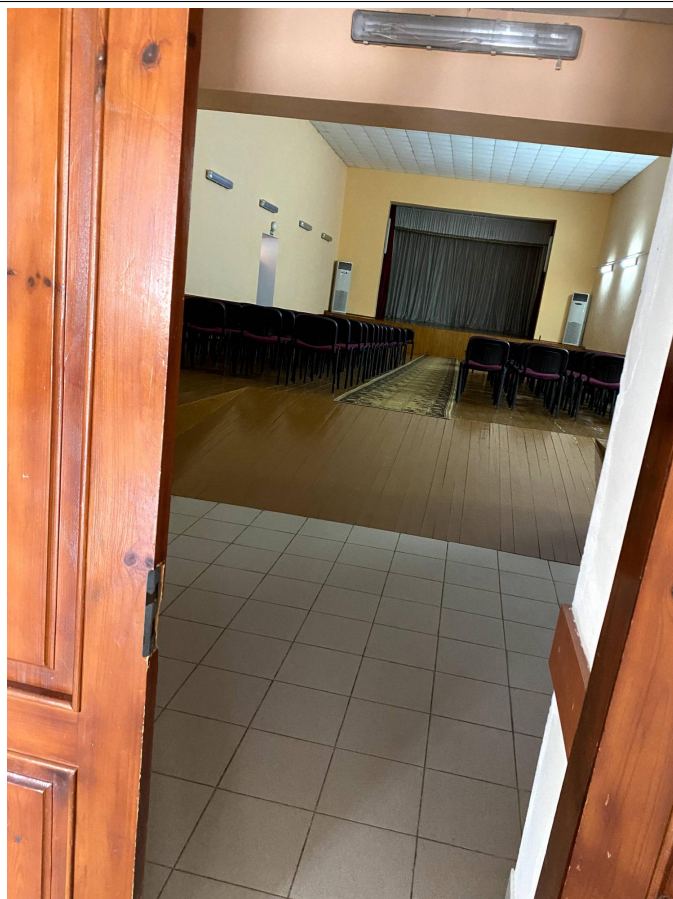
## Galerie - Intrare în clădire

| La intrare sunt trepte: | Da, 3 trepte , Înălțime totală a treptelor/scărilor (cm)60 cm |
| Înălțimea pragului ușii (de la nivelul solului până la nivelul superior al pragului): | 60 cm<br>Standard: Se aplica regula de 1:12 |
| Dacă există trepte, sunt semnalate treptele cu elemente contrastante și/sau tactile: | Nu<br>Standard: prima și ultima treaptă trebuie semnalate în culori contrastante |
| Lungimea rampei: | 150 cm |
| Suprafața rampei este antiderapantă (nealunecoasă): | Nu |
| Sunt bare de suport: | Nu |

| Categorii | Indicatori | Date colectate |
|---|---|---|
| | Dimensiuni ușă de intrare: | Dublă: 70 cm + 70 cm<br>Standard: lumina ușii duble trebuie să fie de minim 90 cm<br>Ușa mică din cea dublă se deschide |
| | Prag ușă de intrare: | Prag exterior și interior cu înălțimile: 3 + 5 cm<br>Standard: pragul trebuie să fie de maxim 2 cm |
