# Formular de evaluare a condițiilor de accesibilitate a clădirilor publice

| Categorii | Indicatori | Date colectate |
|---|---|---|
| Adresa, strada, nr.: | str Lenin 144 | |
| Instituția: | BESV 36/2 liceul num. Tretiakov | |

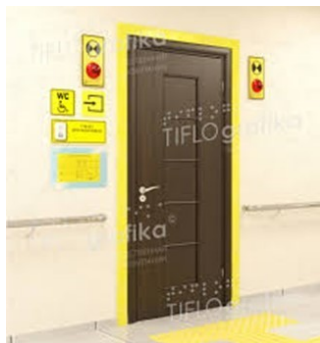
Fig. V.23. – Exemplu de conformare a suprafețelor vitrate în cadrul foi de ușă și realizarea contrastului vizual

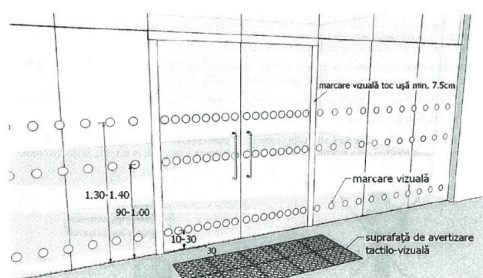
Fig. V.24. – Exemplu de conformare a suprafețelor vitrate în cadrul foi de ușă și realizarea contrastului vizual, atunci când ușa și suprafețele adiacente sunt vitrate

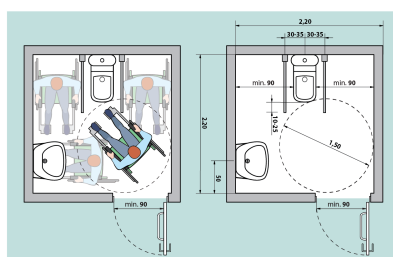
Fig. V.42.a. Amenajarea unei cabine WC adaptate - tip A

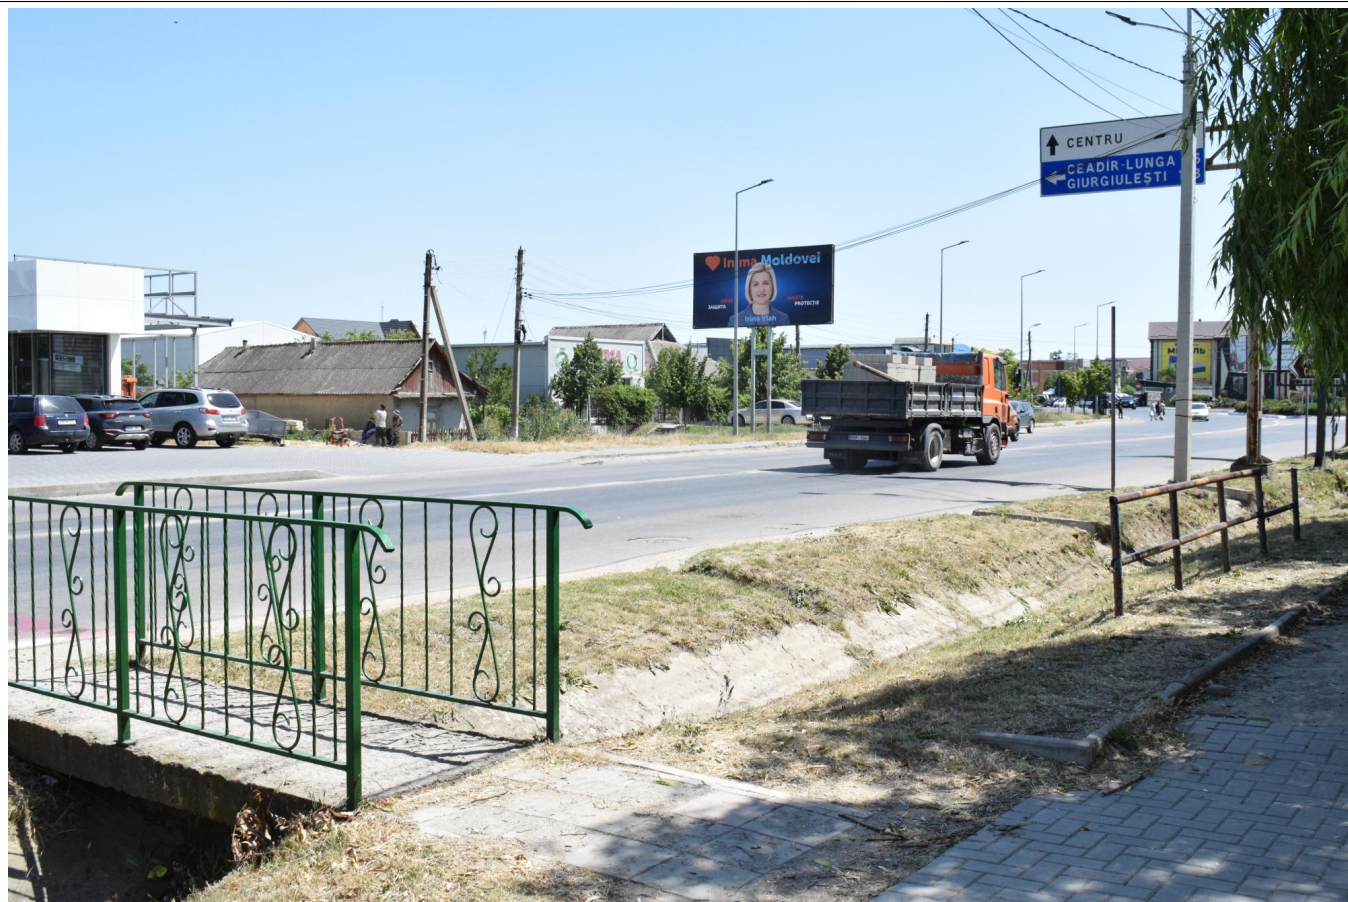
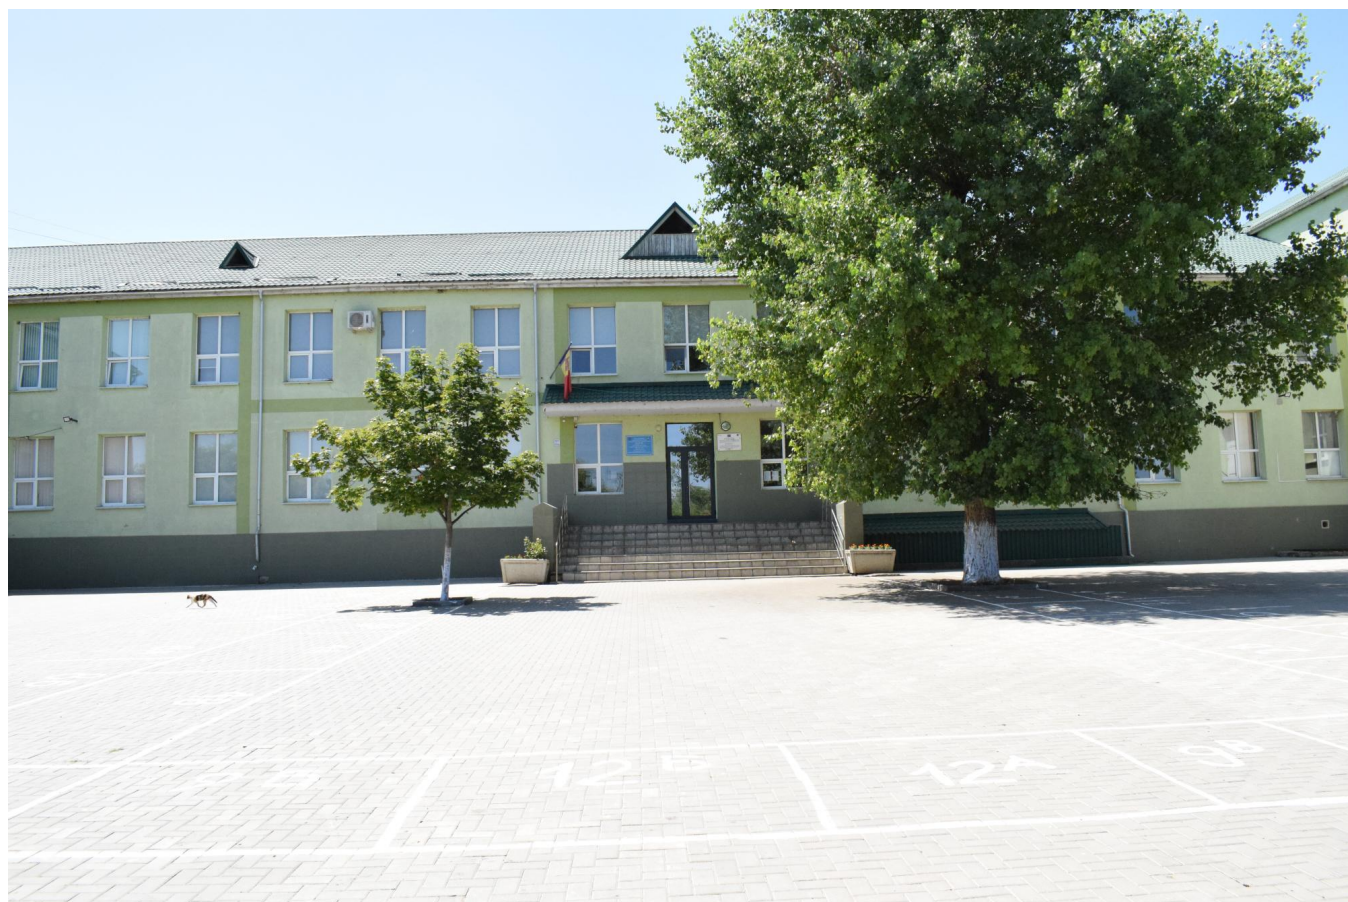
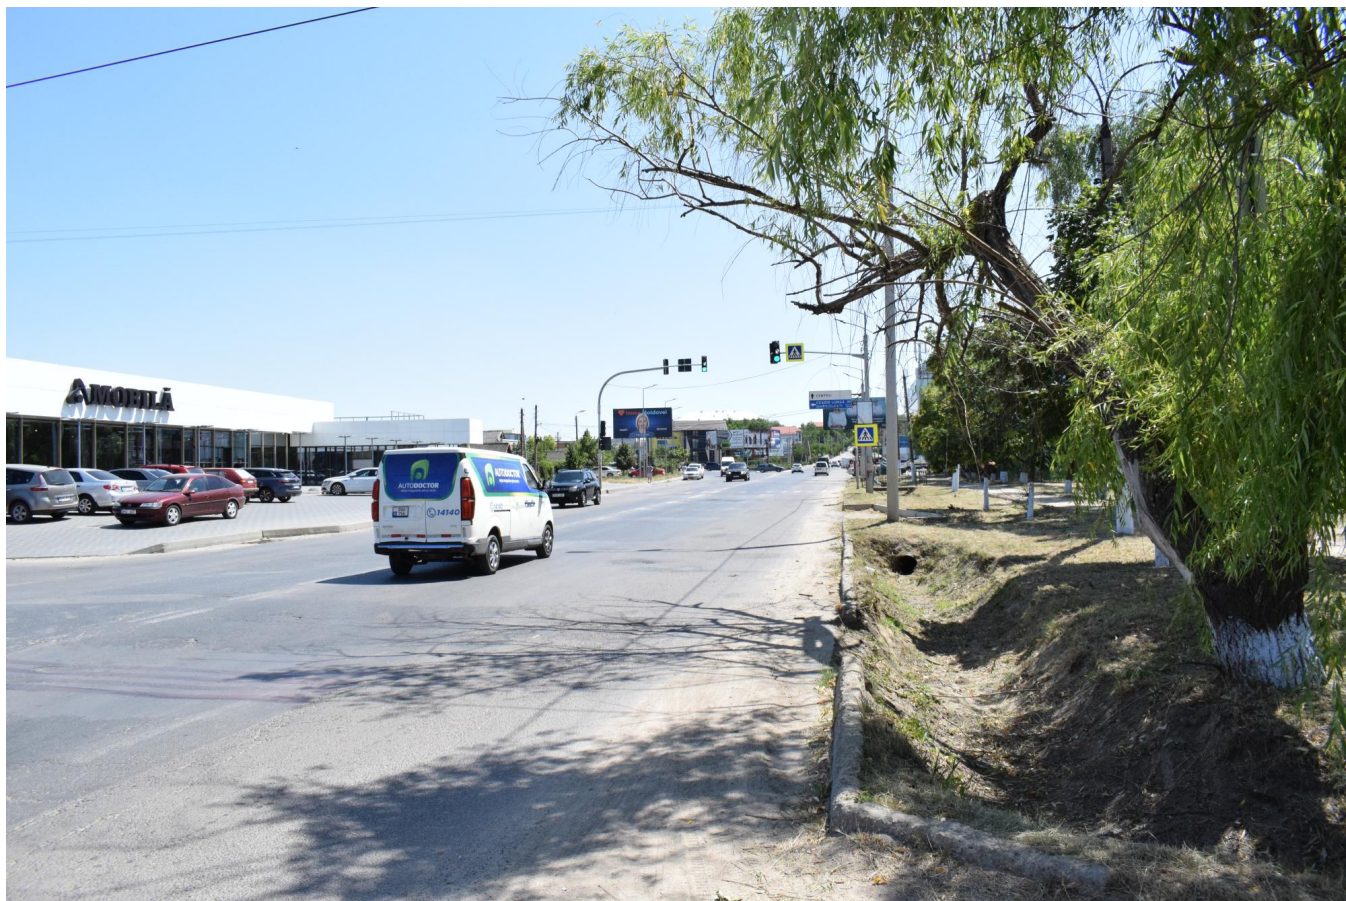
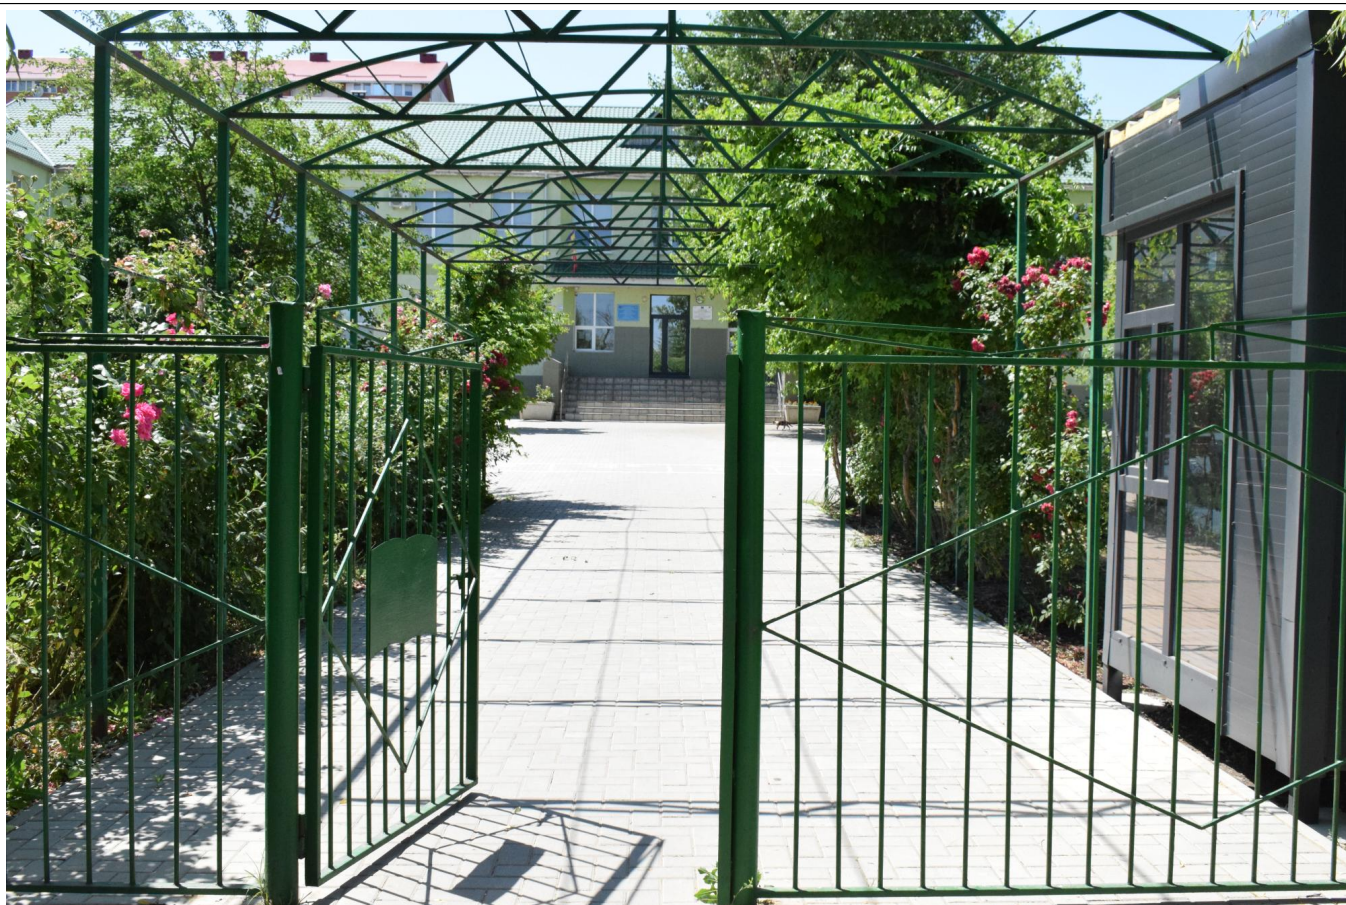
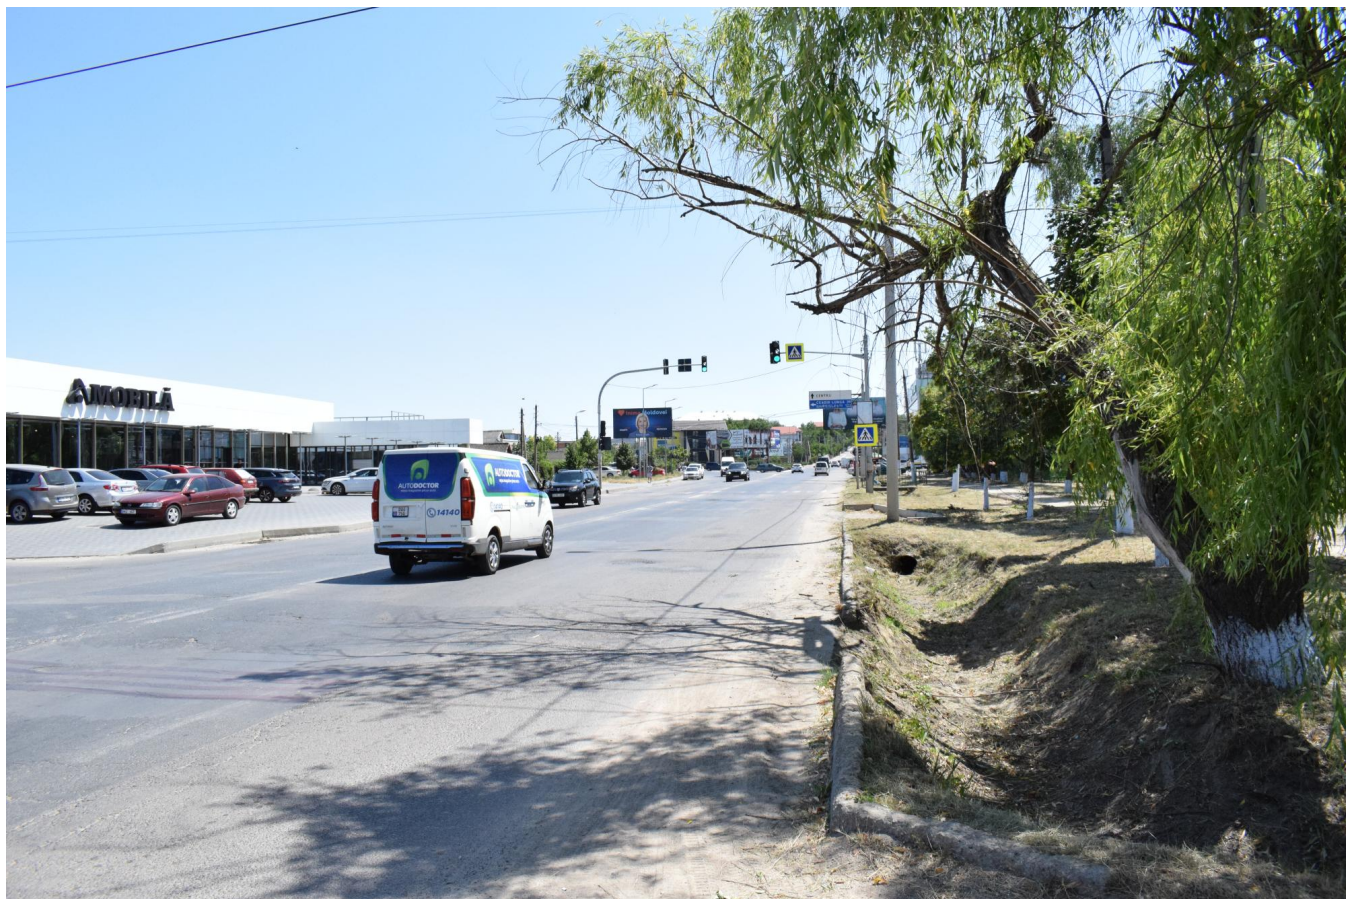
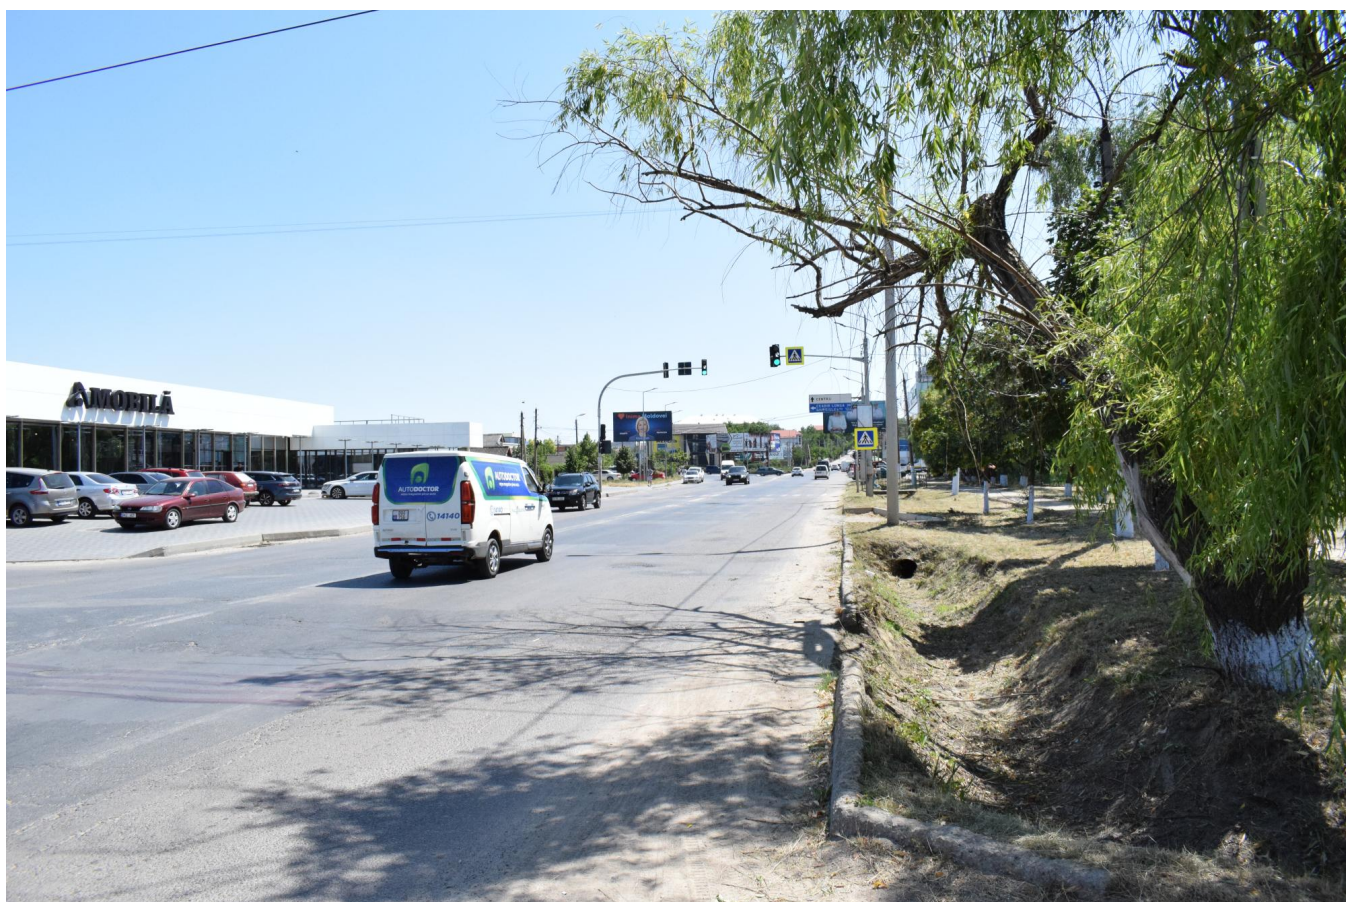
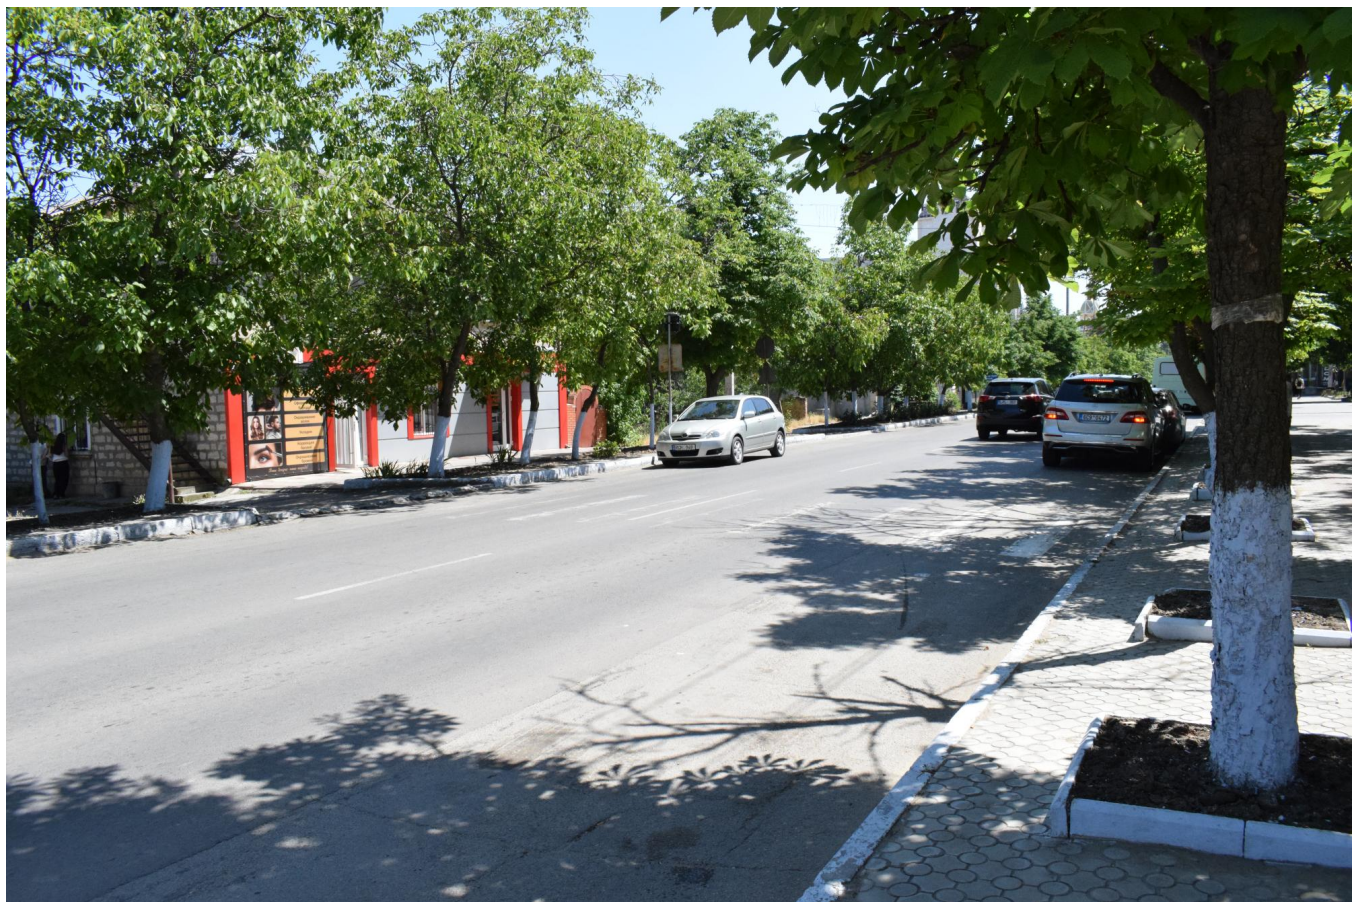
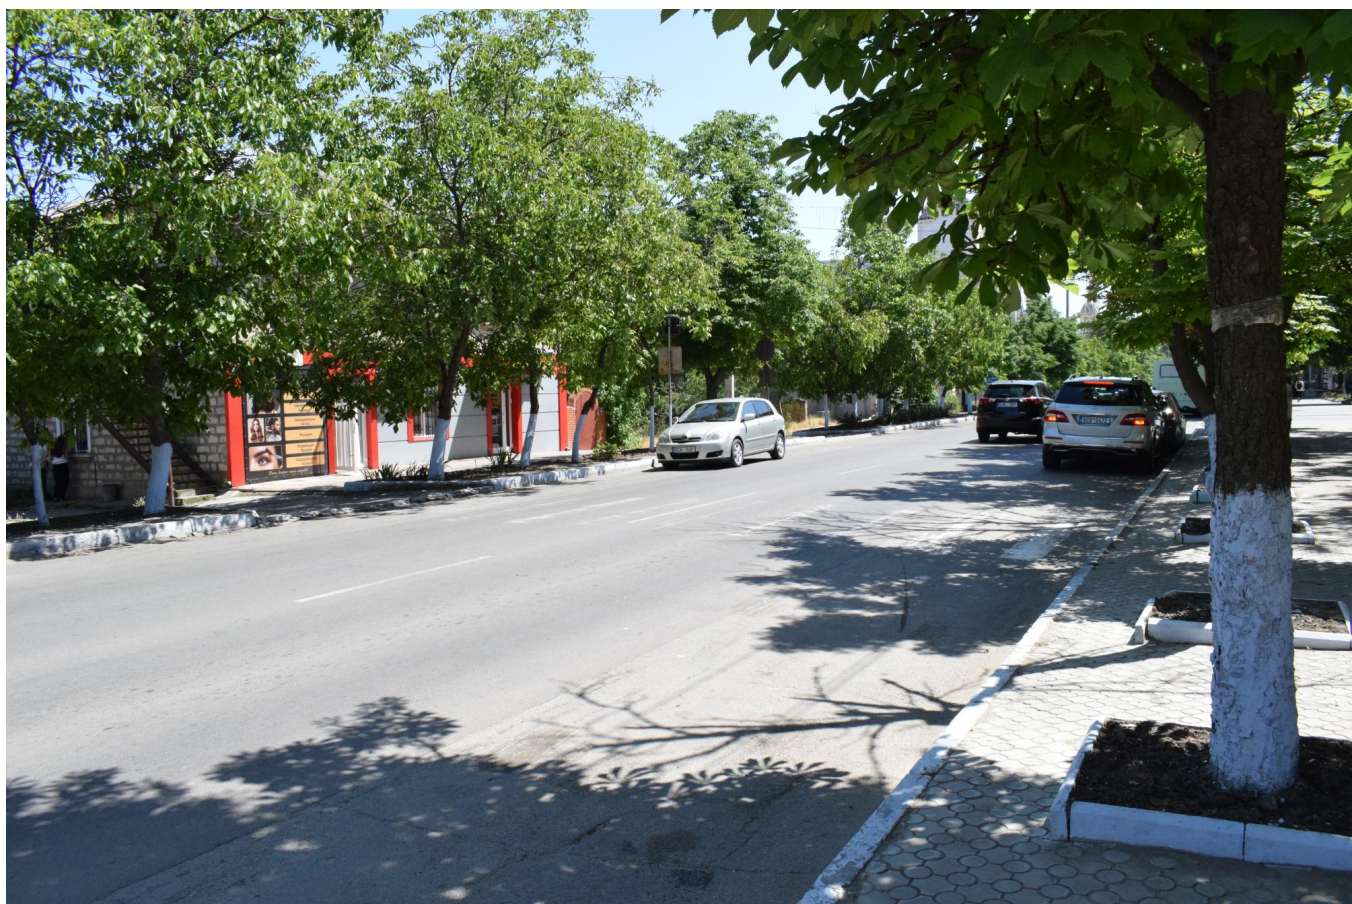
**Galerie - Căi de acces către clădire**

| Tip înveliș: | Asfalt |
| Drumurile/Căile de acces sunt: | Calitative |
| Trotuare: | Da |
| Trecerea de pe carosabil spre trotuar/clădire: | Lină |
| Există pavaj tactil sau marcaj contrastant la ieșirea de pe carosabil pe trotuar: | Nu |
| Trotuarul are pavaj tactil sau marcaj contrastant: | Nu |
| Scări/Trepte: | Da, 2 scări/trepte , înălțimea:15 cm |

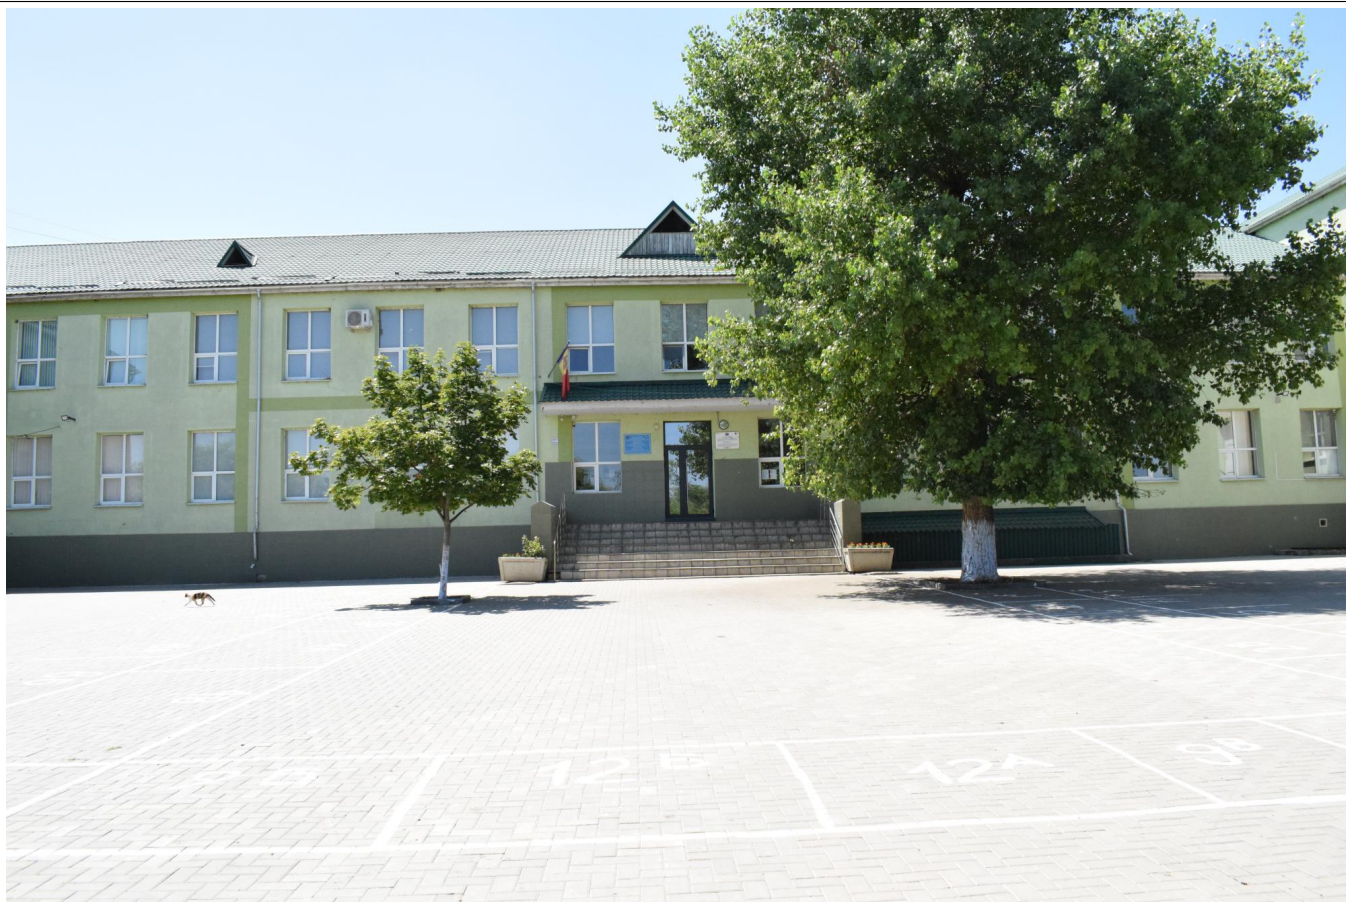
## Galerie - Intrare în clădire

| La intrare sunt trepte: | Da, 8 trepte , Înălțime totală a treptelor/scărilor (cm)15 cm |
| Înălțimea pragului ușii (de la nivelul solului până la nivelul superior al pragului): | 10 cm<br>Standard: Se aplica regula de 1:10 |
| Dacă există trepte, sunt semnalate treptele cu elemente contrastante și/sau tactile: | Nu<br>Standard: prima și ultima treaptă trebuie semnalate în culori contrastante |
| Există rampă de acces: | Nu |

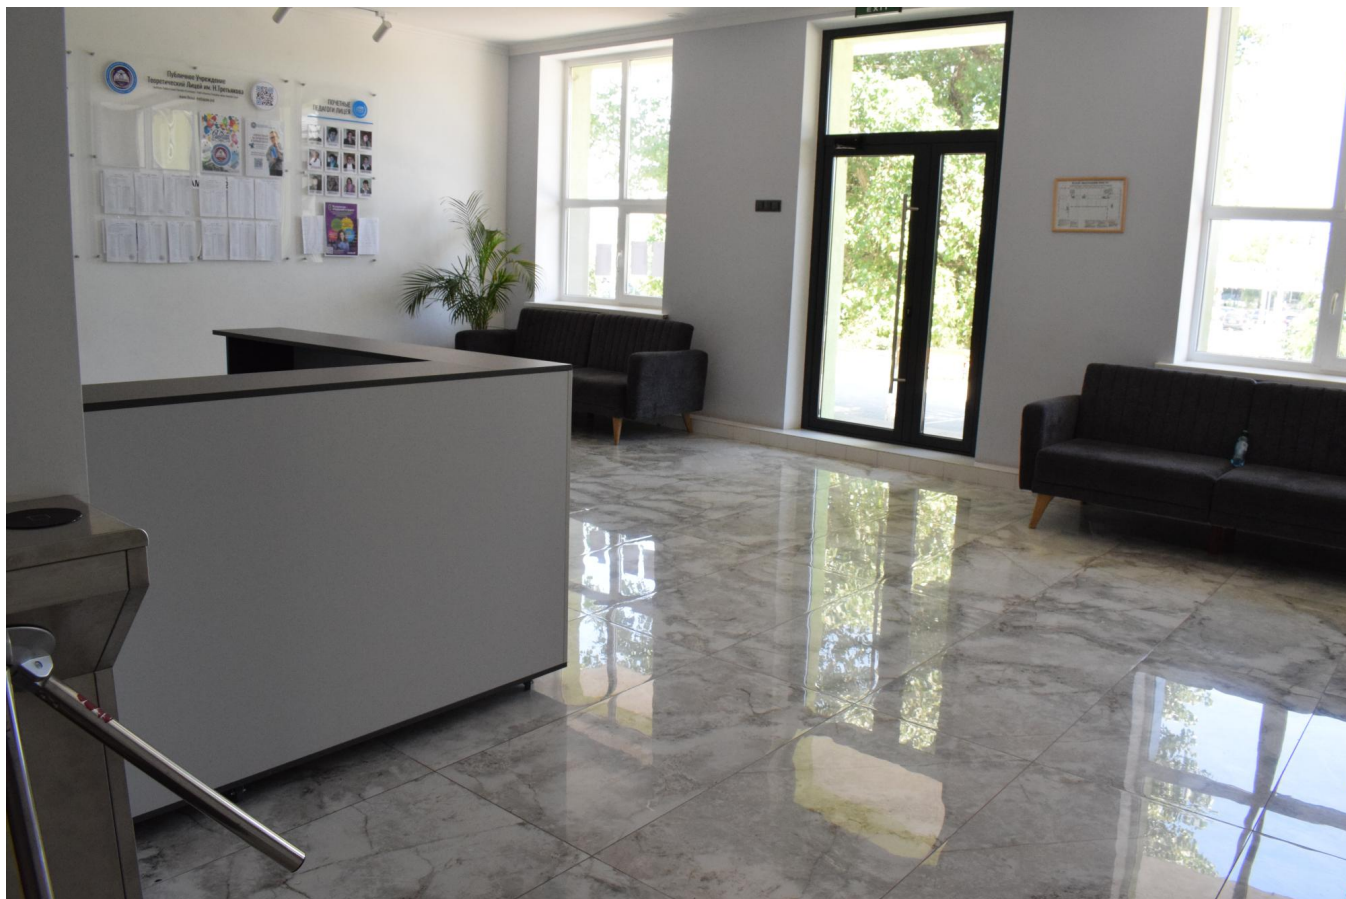
## A modern reception area with a white and grey reception desk, a large wall with the text 'C. Mănescu poezie și Tăcut', and two flags (Romanian and Moldovan) on the left. The floor is polished and reflective.

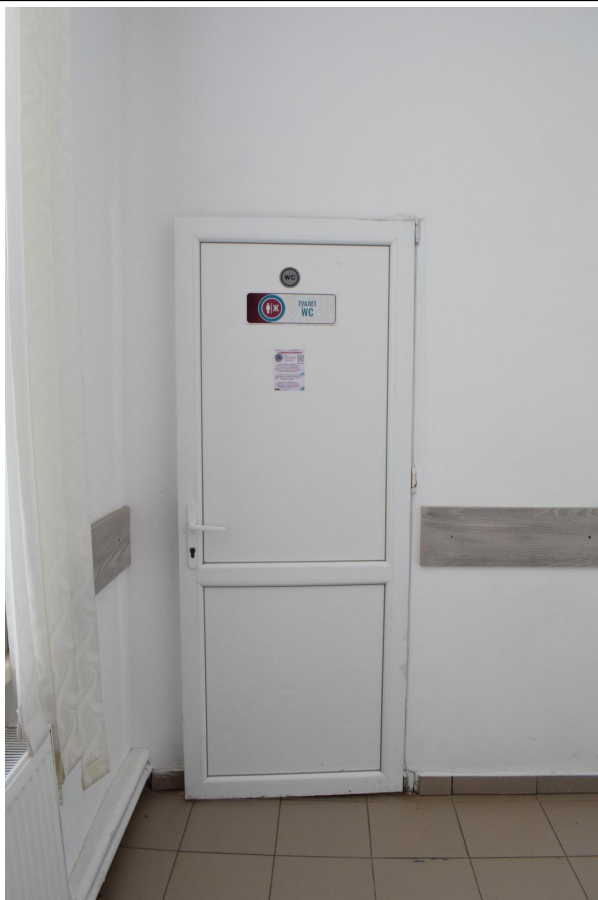
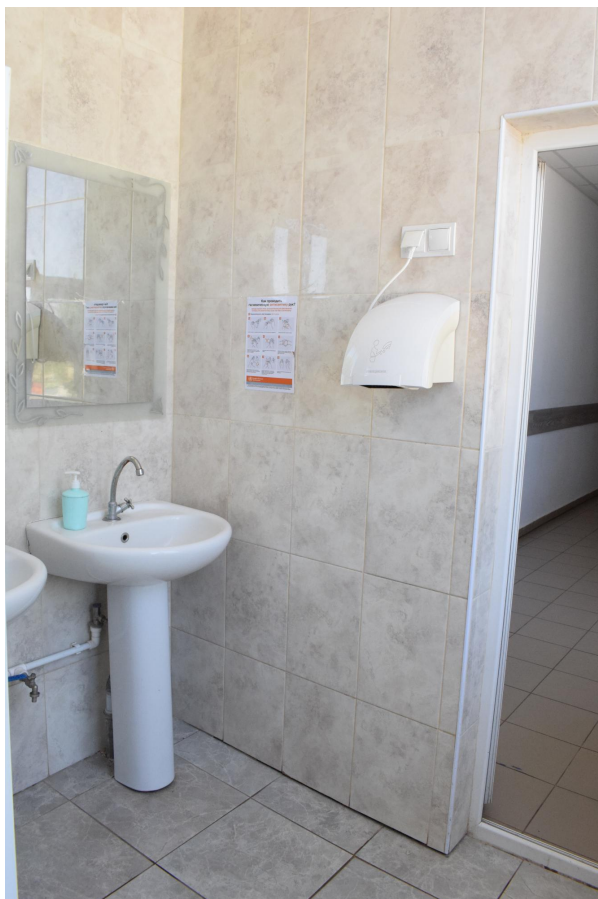
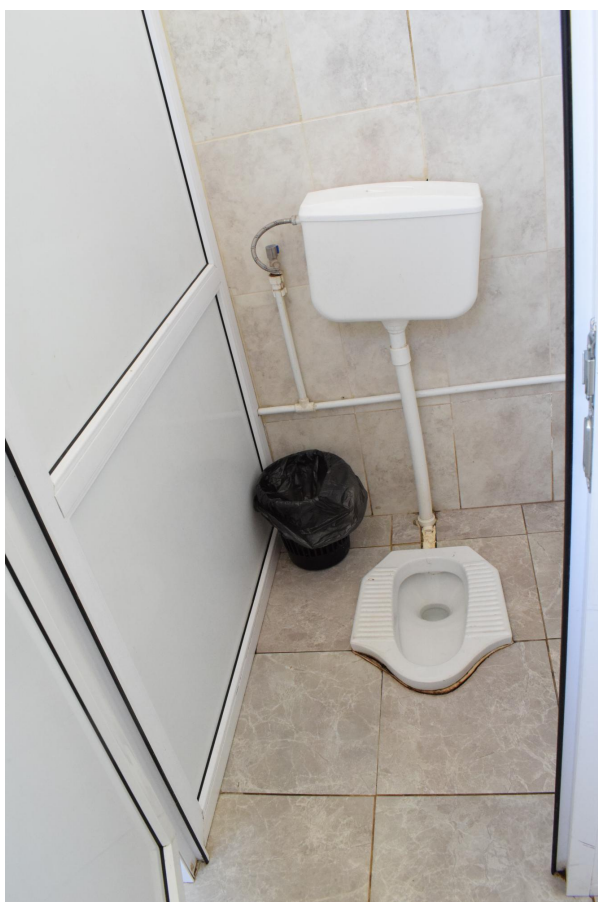
**Galerie - Grup sanitar**

| Ușa de intrare WC interior, lățime: | 80 cm<br>Standard: ușa trebuie să fie de minim 90 cm |
| Prag ușă de intrare: | Prag cu înălțimea: 4 cm<br>Standard: maxim 2 cm |
| Dimensiuni grup sanitar: | 120 cm x 300 cm<br>Standard: minim 160 x 180 cm |
| Dimensiuni cabină WC: | 120 cm x 120 cm<br>Standard: minim 160 x 180 cm |
| Vasul WC are bare de suport: | Nu |
