# Formular de evaluare a condițiilor de accesibilitate a clădirilor publice

| Categorii | Indicatori | Date colectate |
|---|---|---|
| Instituția: | BESV 36/5 USC | |
| Tipul instituției: | Instituție educațională | |

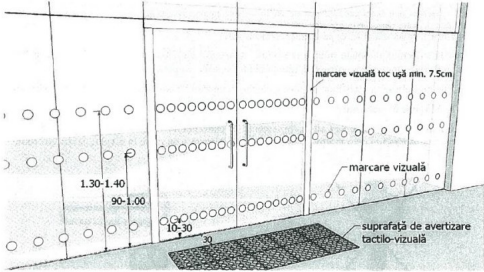
| Categorii | Indicatori | Date colectate |
|---|---|---|
| | <p>Fig. V.23. – Exemplu de conformare a suprafețelor vitrate în cadrul foi de ușă și realizarea contrastului vizual</p> | <p>Nu</p> <p>Standard: este o diferență de culoare contrastantă (culori închise / culori deschise) între perete și podea</p> |

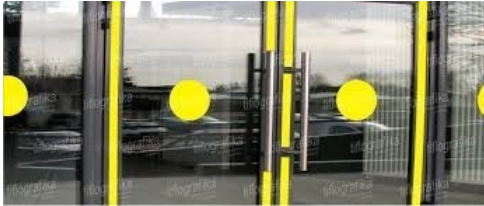
| Categorii | Indicatori | Date colectate |
|---|---|---|
| | <p>Fig. V.24. – Exemplu de conformare a suprafețelor vitrate în cadrul foi de ușă și realizarea contrastului vizual, atunci când ușa și suprafețele adiacente sunt vitrate</p> | |

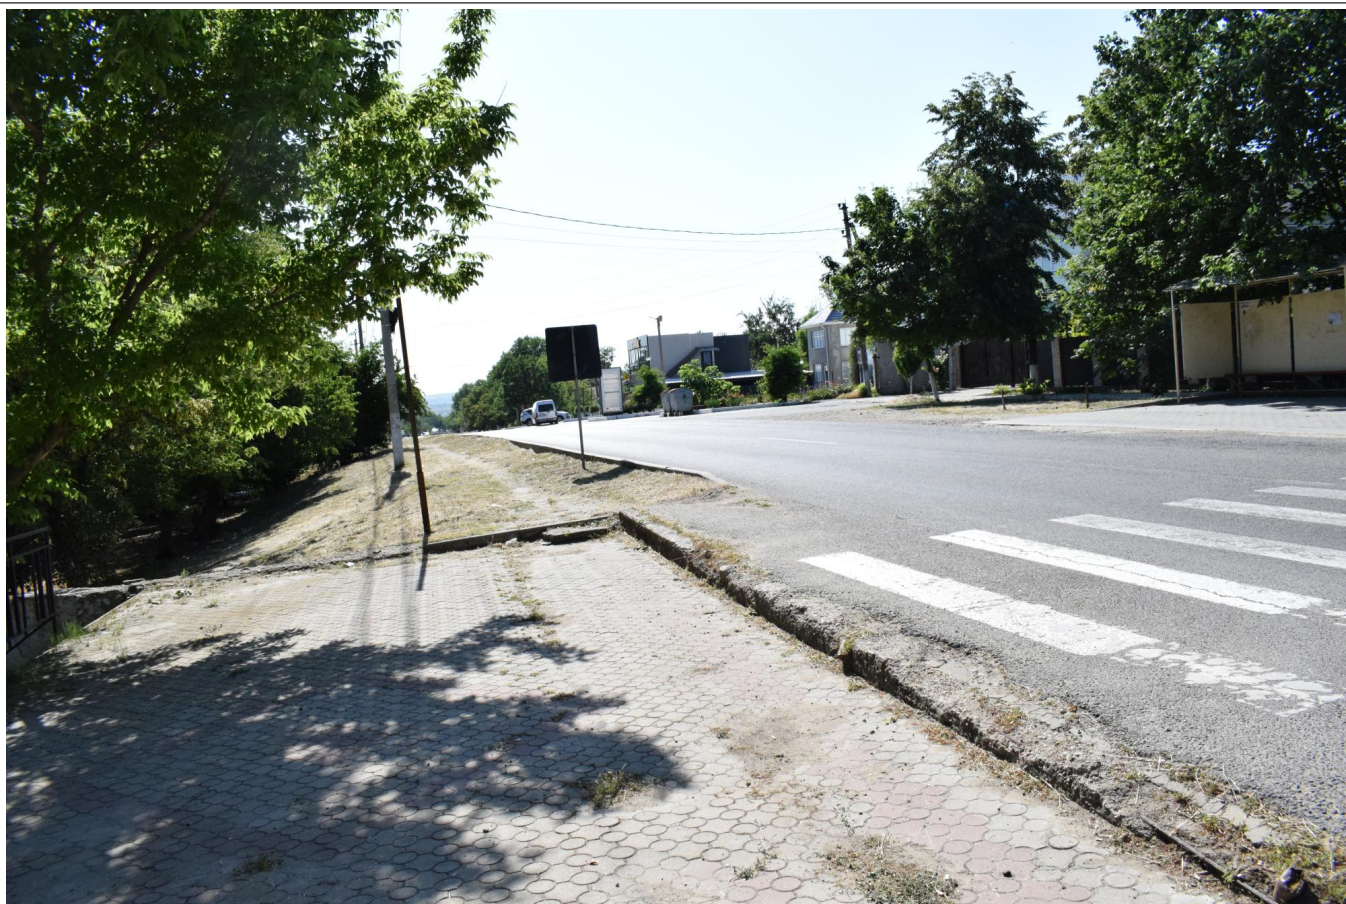
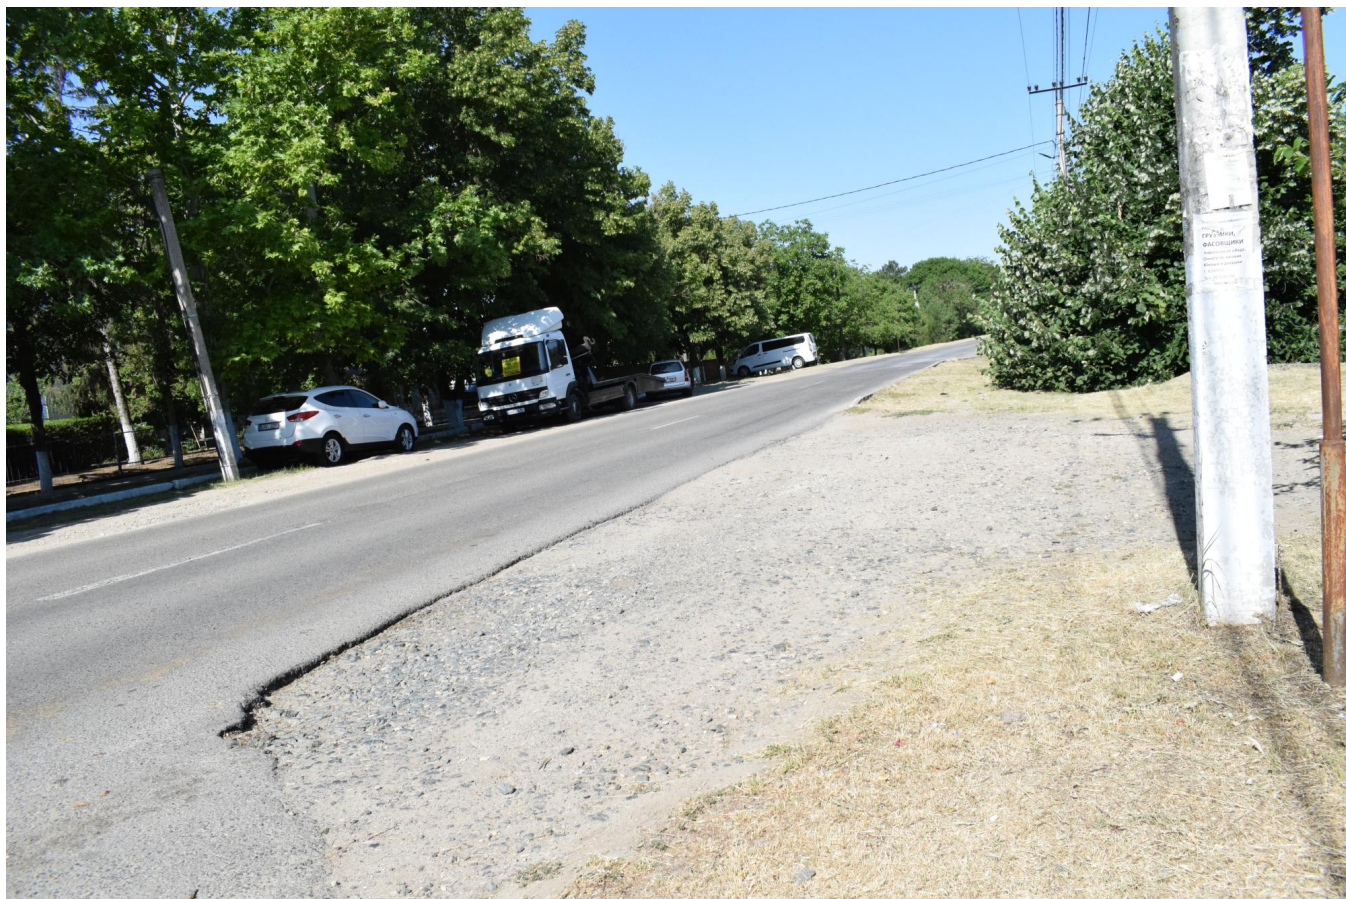
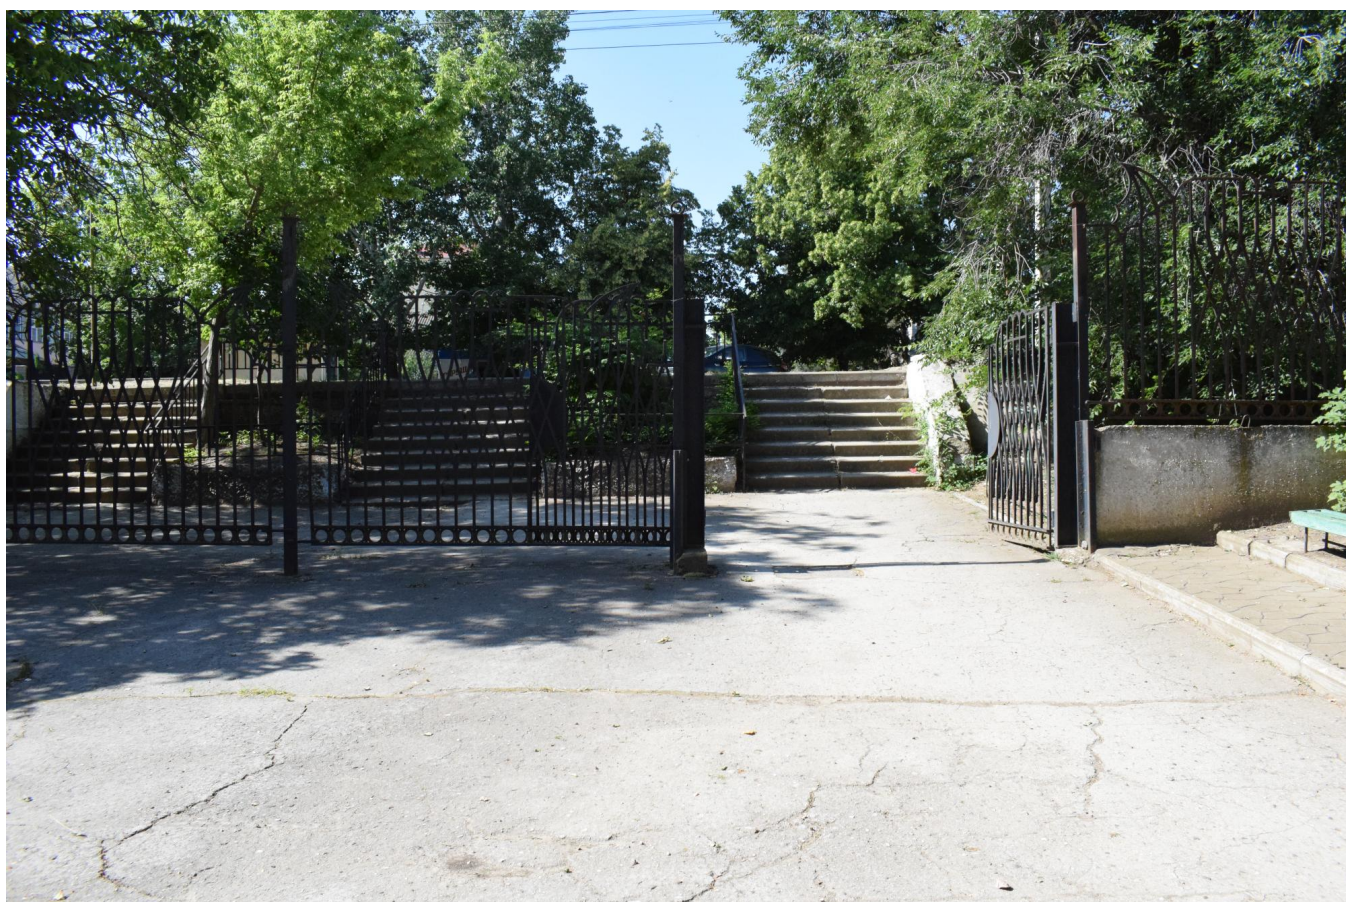
## Galerie - Căi de acces către clădire

| Există pavaj tactil sau marcaj contrastant la ieșirea de pe carosabil pe trotuar: | Nu |
| Trotuarul are pavaj tactil sau marcaj contrastant: | Nu |
| Borduri: | Da, 1 borduri , înălțimea:15 cm |
| Scări/Trepte: | Da, 9 scări/trepte , înălțimea:18 cm |
