# Formular de evaluare a condițiilor de accesibilitate a clădirilor publice

| Categorii | Indicatori | Date colectate |
|---|---|---|
| Localitate, raion: | Sendreni (Nisporeni) | |
| Instituția: | Gimnaziu-BESV 23/39 | |

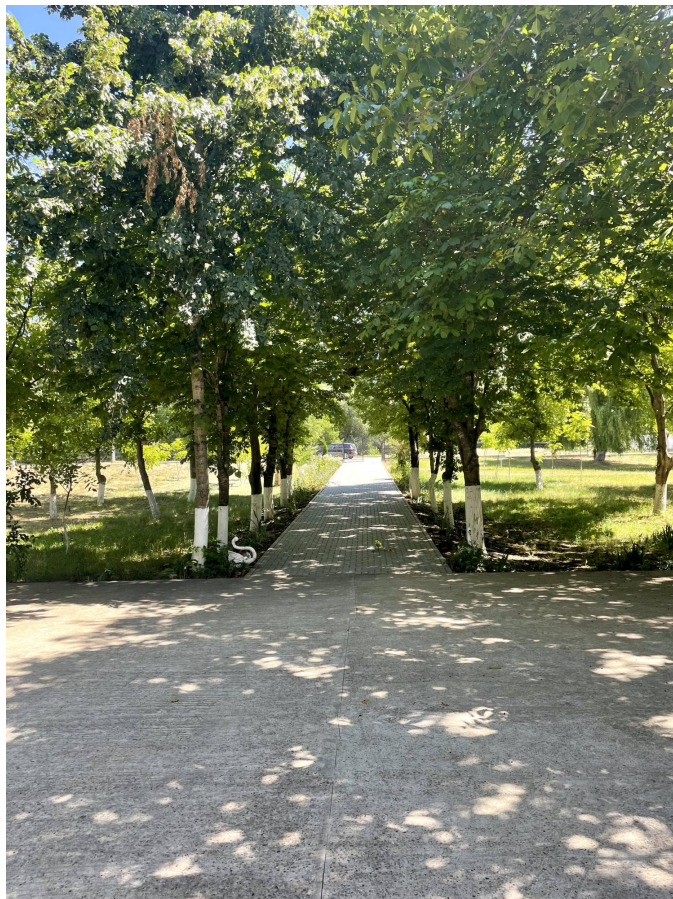
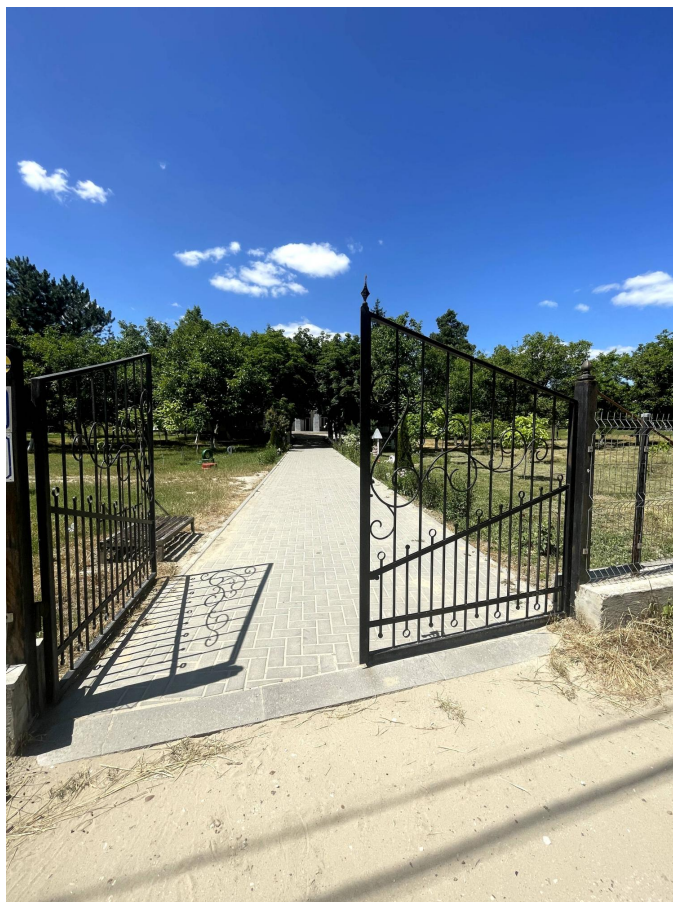
## Galerie - Intrare în clădire

| Intrarea în clădire este la nivelul solului: | Nu |
| La intrare sunt trepte: | Da, 3 trepte , Înălțime totală a treptelor/scărilor (cm)33 cm |
| Dacă există trepte, sunt semnalate treptele cu elemente contrastante și/sau tactile: | Nu<br>Standard: prima și ultima treaptă trebuie semnalate în culori contrastante |

| Categorii | Indicatori | Date colectate |
|---|---|---|
| | Dimensiuni ușă de intrare: | Dublă: 82 cm + 48 cm<br><b>Standard: lumina ușii duble trebuie să fie de minim 90 cm</b><br>Ușa mică din cea dublă se deschide |
| | Prag ușă de intrare: | Un prag cu înălțimea: 4 cm<br><b>Standard: pragul trebuie să fie de maxim 2 cm</b> |

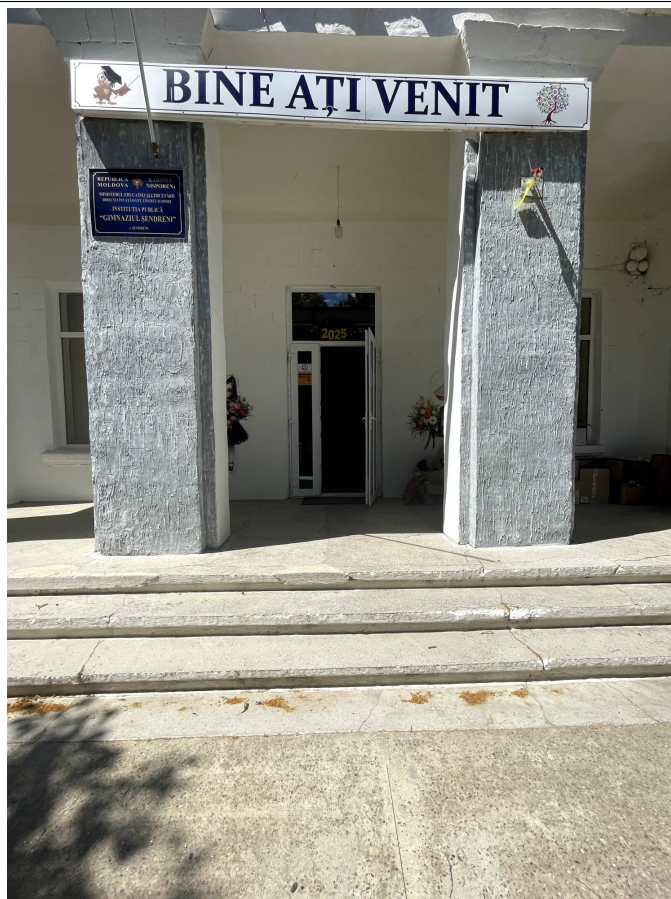
## Galerie - Coridoare

| Lățimea coridorului (în cel mai îngust loc) este peste 150 cm? | Da |
| Culori contrastante (este o diferență de culoare contrastantă (culori închise / culori deschise) între perete și podea): | Da |

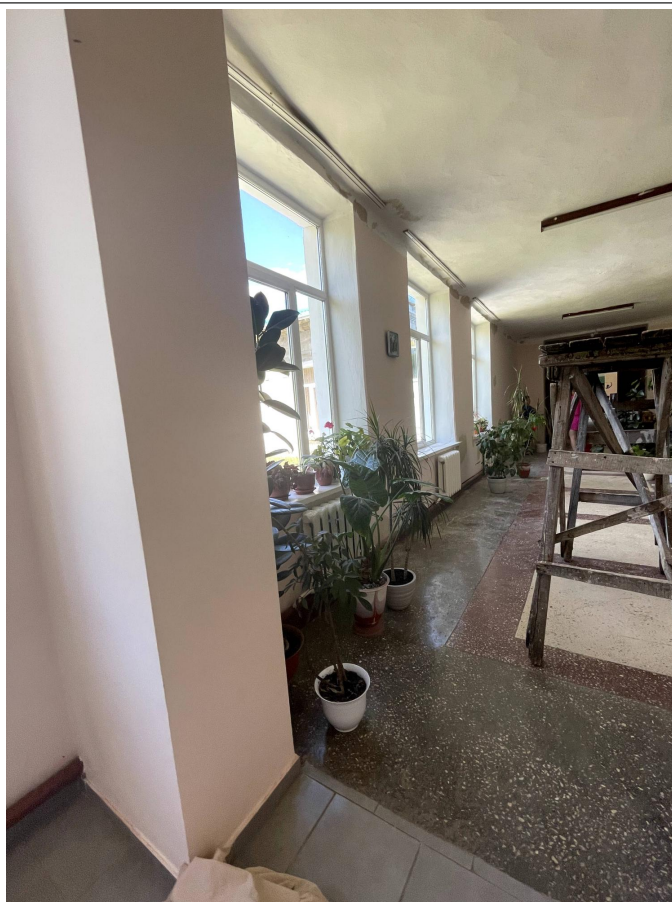
**Galerie - Sala de prestare a serviciului**

| Categorii | Indicatori | Date colectate |
|---|---|---|
| | În sală este spațiu de manevră pentru un scaun rulant cu diagonala minimă de 140 cm: | Da |
| | Culori contrastante pentru sală: | Nu<br>Standard: este o diferență de culoare contrastantă (culori închise / culori deschise) între perete și podea |
