# Formular de evaluare a condițiilor de accesibilitate a clădirilor publice

Data: 17-07-2025

Echipa de evaluare: SRL SantaRa, Monitor de accesibilitate

| Categorii | Indicatori | Date colectate |
|---|---|---|
| Instituția: | BESV 36/8 liceul num Mavrodi | |

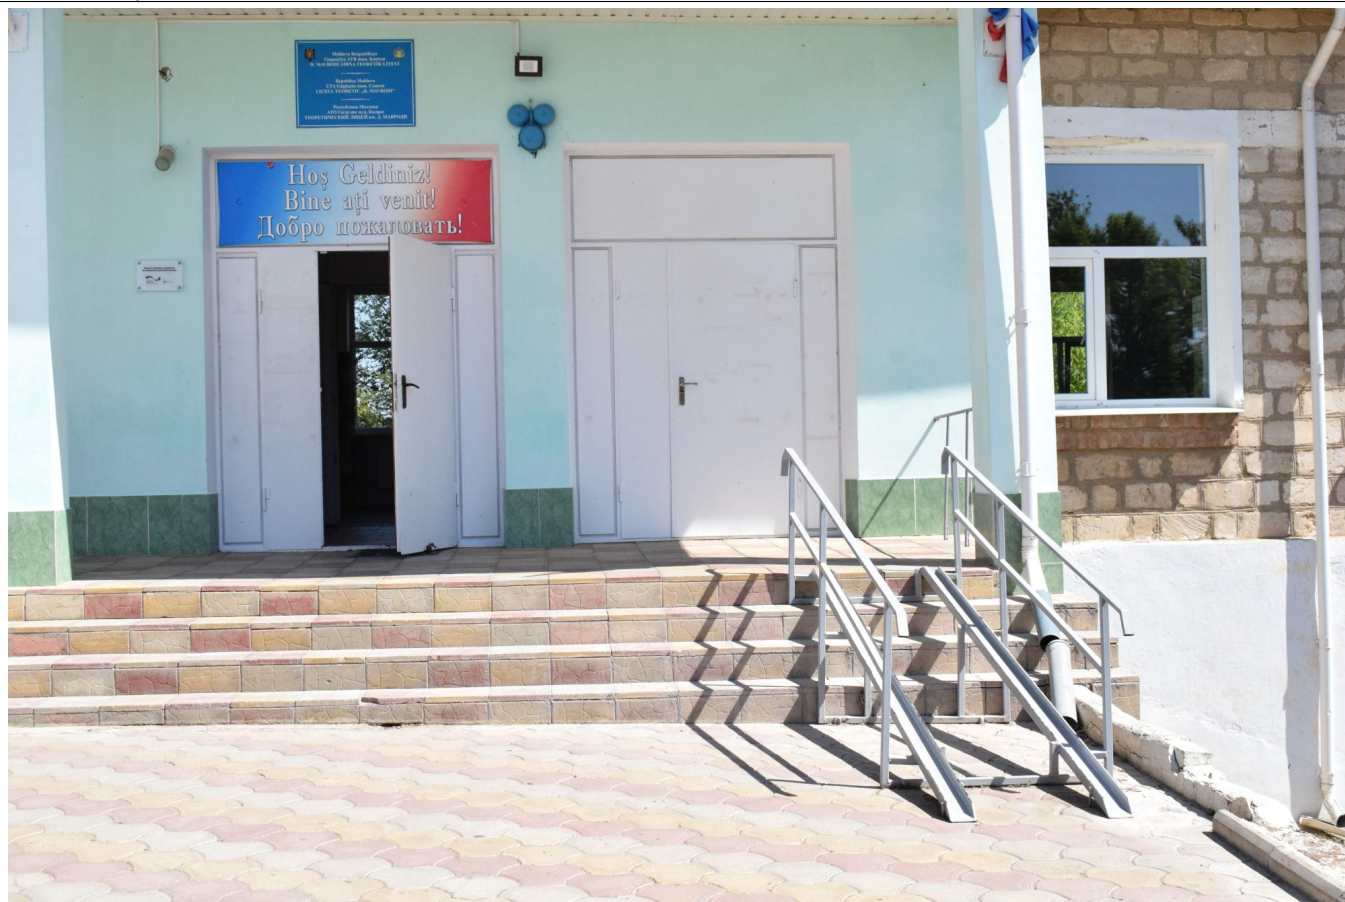
## Galerie - Uși

| Categorii | Indicatori | Date colectate |
|---|---|---|
| | Dimensiuni ușă de intrare: | Dublă: 70 cm + 90 cm<br>Standard: lumina ușii duble trebuie să fie de minim 90 cm |
| | Prag ușă de intrare: | Un prag cu înălțimea: 6 cm<br>Standard: pragul trebuie să fie de maxim 2 cm |
| | Ușile de la intrare și din interiorul clădirii sunt dotate/marcate corespunzător cu semne contrastante: | Nu<br>Standard: este o diferență de culoare contrastantă (culori închise / culori deschise) între perete și podea |

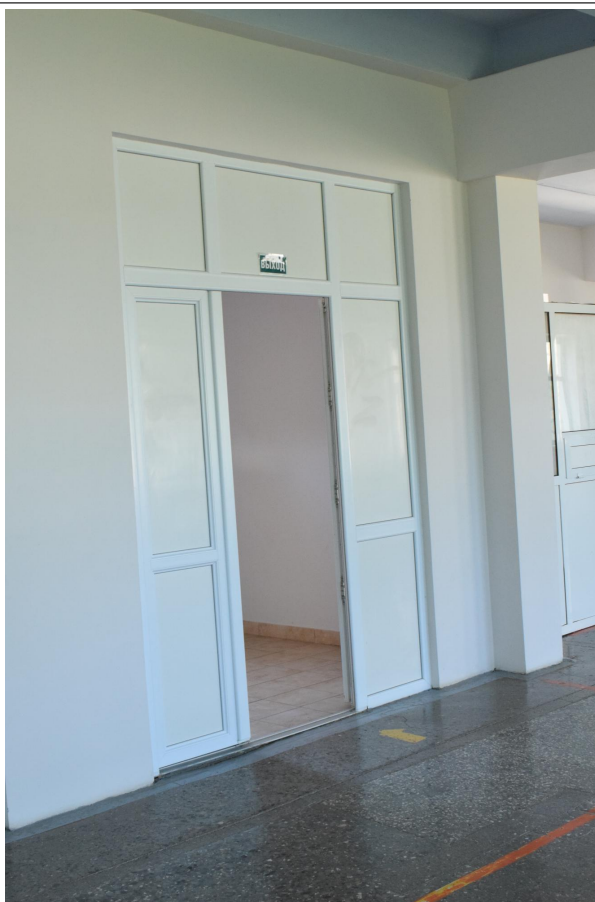
## Galerie - Coridoare

| Pardoseala/podeaua în coridor este suprafață accesibilă: | Nu |
| Suprafață alunecoasă: | Da |
| Culori contrastante (este o diferență de culoare contrastantă (culori închise / culori deschise) între perete și podea): | Nu |
