# Formular de evaluare a condițiilor de accesibilitate a clădirilor publice

Data: **17-07-2025**

| Categorii | Indicatori | Date colectate |
|---|---|---|
| Instituția: | BESV 36/9 Liceul num Mavrodi | |

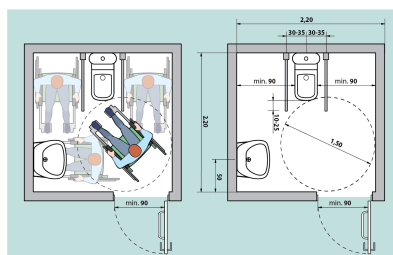
Fig. V.42.a Amenajarea unei cabine WC adaptate - tip A

| Categorii | Indicatori | Date colectate |
|---|---|---|
| | Ușa cabină WC, lățime: | 90 cm<br>Standard: ușa trebuie să fie de minim 90 cm |
| | Dimensiuni cabină WC: | 100 cm x 100 cm<br>Standard: minim 160 x 180 cm |
| | Prag ușa cabină WC: | Prag cu înălțimea: 3 cm<br>Standard: maxim 2 cm |

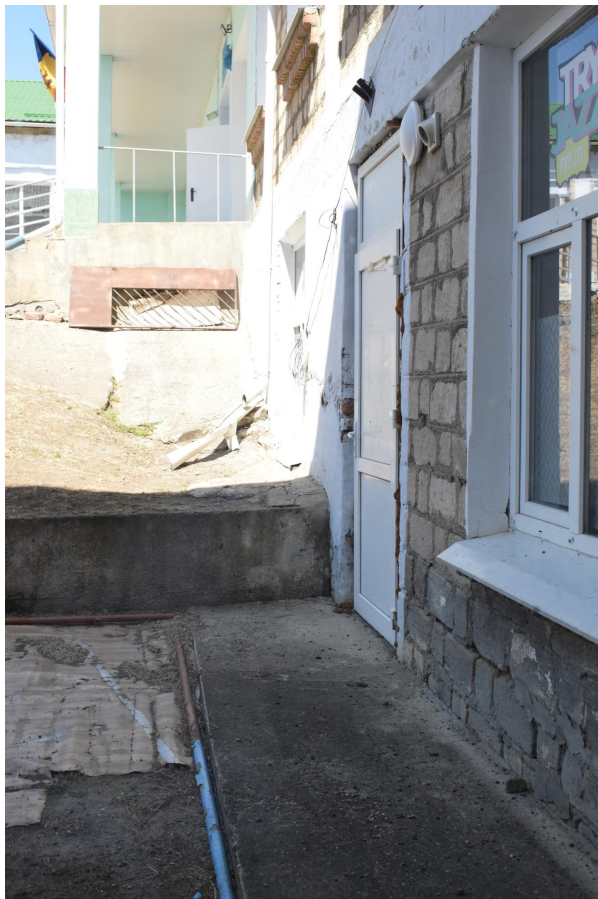
## **Galerie - Uși**

| Categorii | Indicatori | Date colectate |
|---|---|---|
| | Dimensiuni ușă de intrare: | Simplă: 90 cm<br>Standard: trebuie să fie de minim 90 cm<br>- |
| | Prag ușă de intrare: | Un prag cu înălțimea: 4 cm<br>Standard: pragul trebuie să fie de maxim 2 cm |
| | Ușile de la intrare și din interiorul clădirii sunt dotate/marcate corespunzător cu semne contrastante: | Nu<br>Standard: este o diferență de culoare contrastantă (culori închise / culori deschise) între perete și podea |

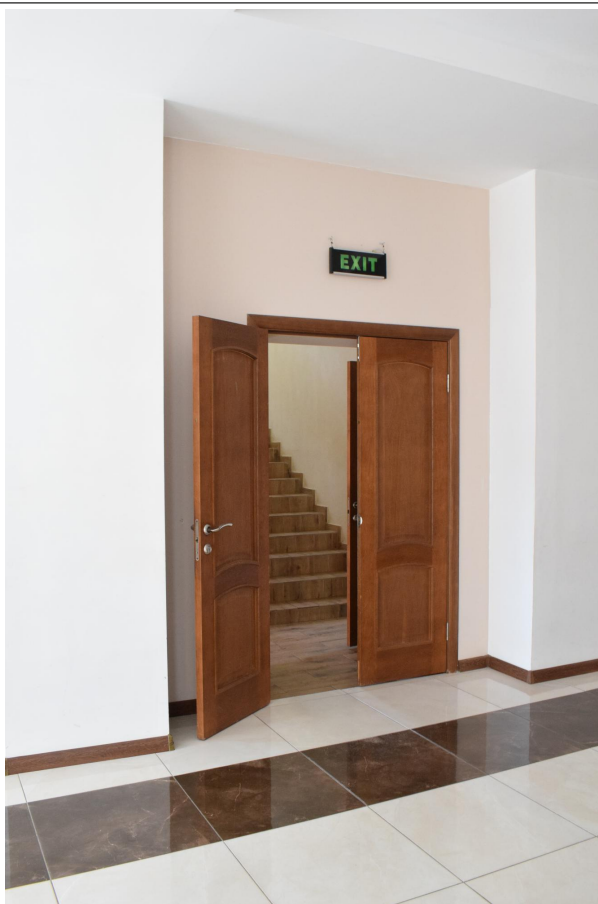
## **Galerie - Coridoare**

Coridoare:

Nu
