# Formular de evaluare a condițiilor de accesibilitate a clădirilor publice

| Categorii | Indicatori | Date colectate |
|---|---|---|
| Localitate, raion: | Gaureni (Nisporeni) | |
| Instituția: | Scoala primara-BESV 23/8 | |

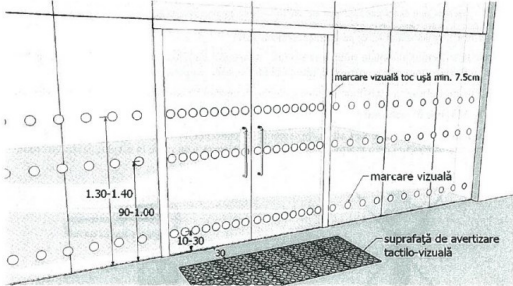
| Categorii | Indicatori | Date colectate |
|---|---|---|
| | <p>Fig. V.23. – Exemplu de conformare a suprafețelor vitrate în cadrul foi de ușă și realizarea contrastului vizual</p> <p>Fig. V.24. – Exemplu de conformare a suprafețelor vitrate în cadrul foi de ușă și realizarea contrastului vizual, atunci când ușa și suprafețele adiacente sunt vitrate</p> | |

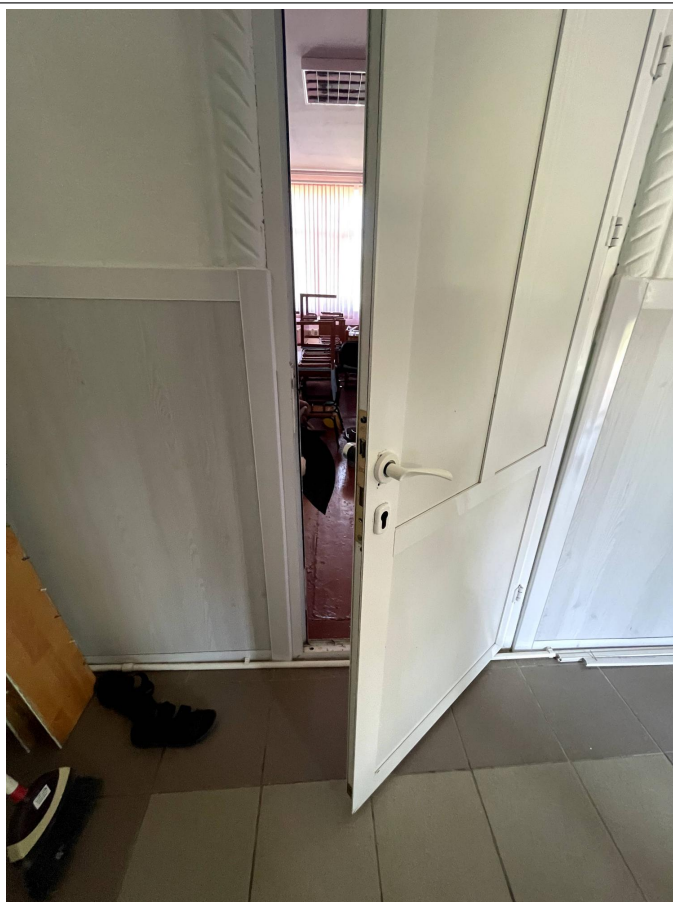
## Galerie - Coridoare

| Suprafață alunecoasă: | Da |
| Culori contrastante (este o diferență de culoare contrastantă (culori închise / culori deschise) între perete și podea): | Nu |

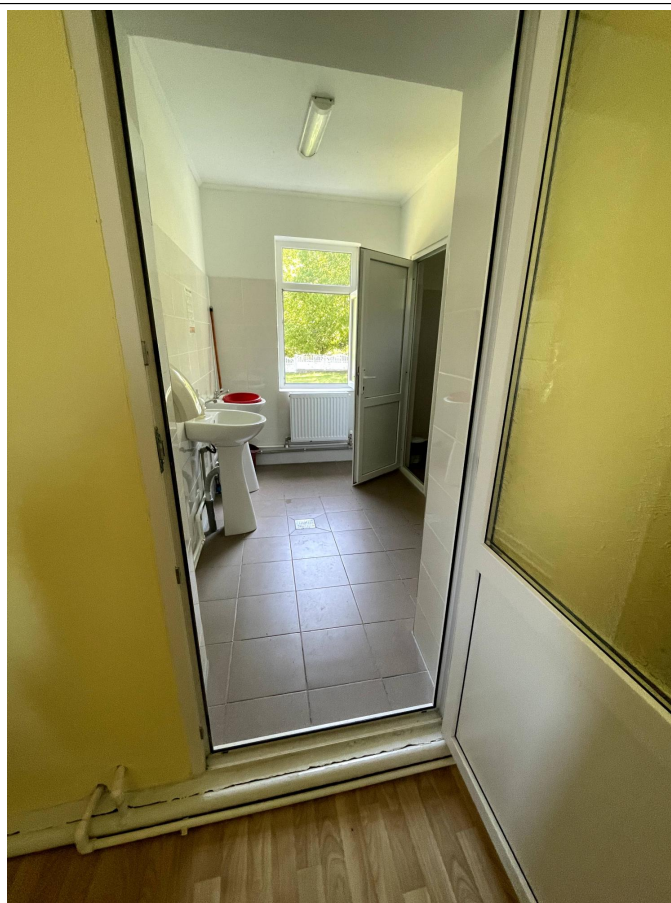
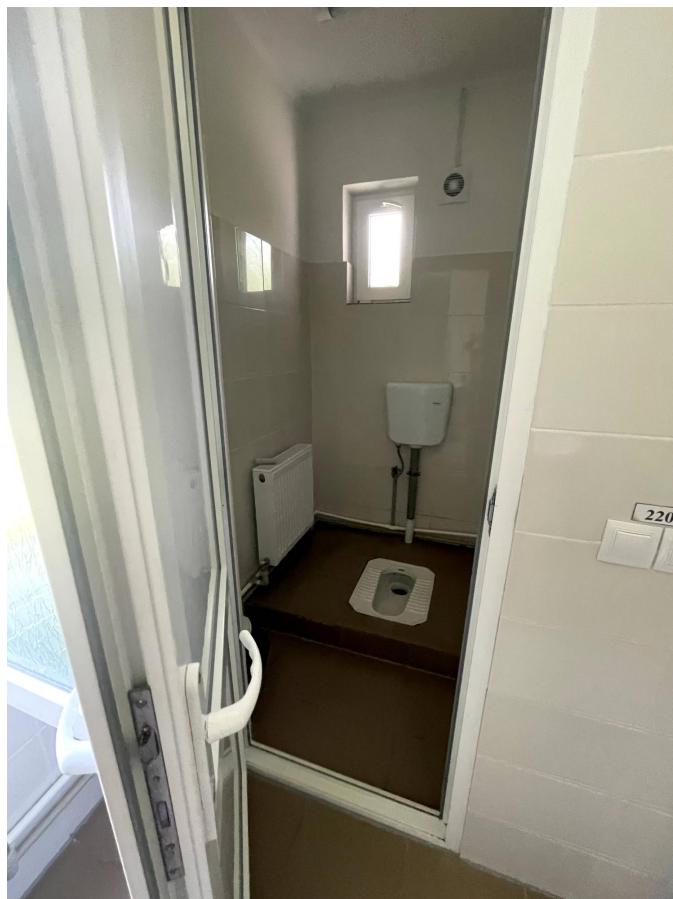
**Galerie - Grup sanitar**

| Ușa de intrare WC interior, lățime: | 80 cm<br>Standard: ușa trebuie să fie de minim 90 cm |
| Prag ușă de intrare: | Prag cu înălțimea: 8 cm<br>Standard: maxim 2 cm |
| Ușa cabină WC, lățime: | 68 cm<br>Standard: ușa trebuie să fie de minim 90 cm |
| Dimensiuni cabină WC: | 145 cm x 120 cm<br>Standard: minim 160 x 180 cm |
| Tipul vasului WC: | Vas wc turcesc |
| Vasul WC are bare de suport: | Nu |
