# Formular de evaluare a condițiilor de accesibilitate a clădirilor publice

| Categorii | Indicatori | Date colectate |
|---|---|---|
| Localitate, raion: | Bratuleni (Nisporeni) | |
| Instituția: | Casa de cultura-BESV 23/15 | |

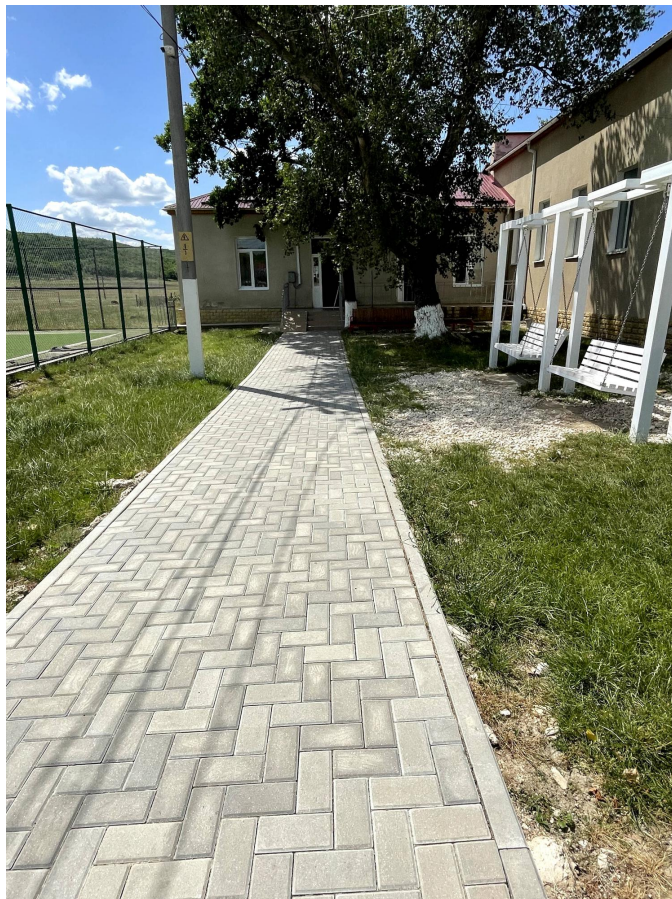
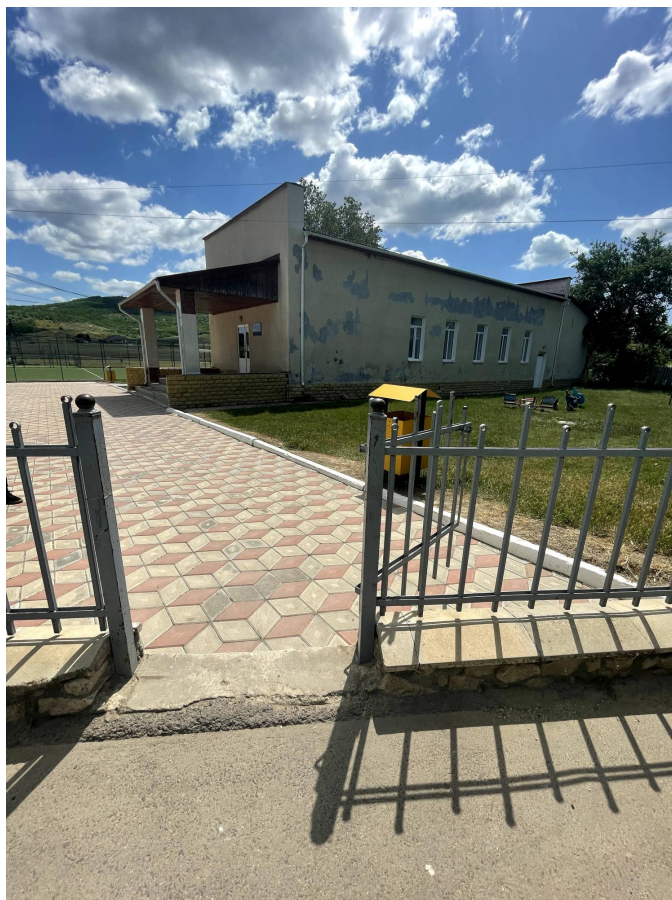
## **Galerie - Intrare în clădire**

| La intrare sunt trepte: | Da, 4 trepte , Înălțime totală a treptelor/scărilor (cm)72 cm |
| Dacă există trepte, sunt semnalate treptele cu elemente contrastante și/sau tactile: | Nu<br>Standard: prima și ultima treaptă trebuie semnalate în culori contrastante |

| Categorii | Indicatori | Date colectate |
|---|---|---|
| | Dimensiuni ușă de intrare: | Dublă: 80 cm + 44 cm<br>Standard: lumina ușii duble trebuie să fie de minim 90 cm<br>Ușa mică din cea dublă se deschide |
| | Prag ușă de intrare: | Un prag cu înălțimea: 5 cm<br>Standard: pragul trebuie să fie de maxim 2 cm |
