# Formular de evaluare a condițiilor de accesibilitate a clădirilor publice

Data: **01-07-2025**

| Categorii | Indicatori | Date colectate |
|---|---|---|
| Instituția: | Casa de cultura-BESV 23/37 | |

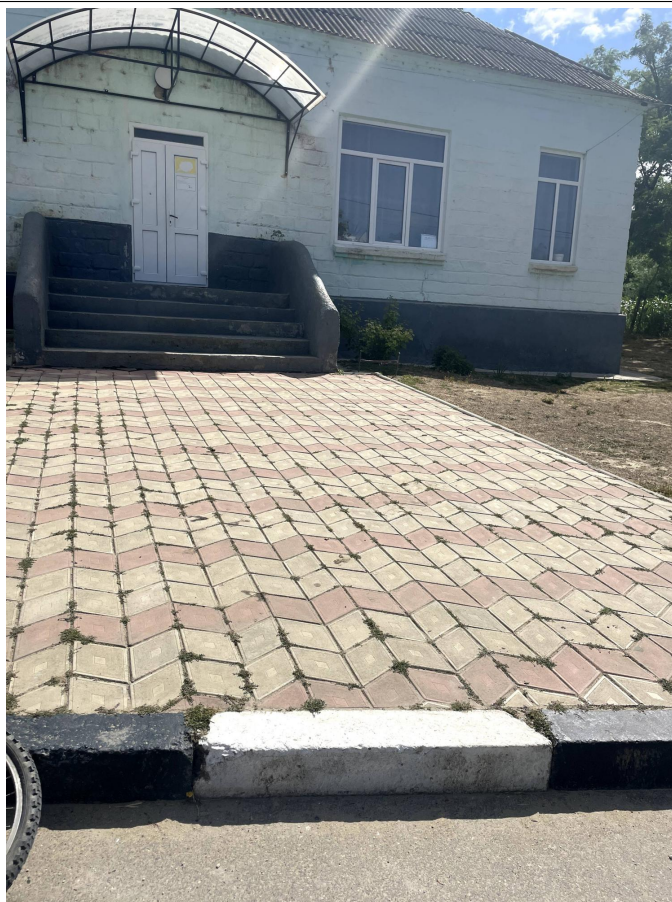
## **Galerie - Căi de acces către clădire**

| Tip înveliș: | Pavaj |
| Drumurile/Căile de acces sunt: | Calitative |
| Trotuare: | Nu |
| Borduri: | Da, 1 borduri , înălțimea:13 cm |
| Nivel: | Înclinat în urcuș |

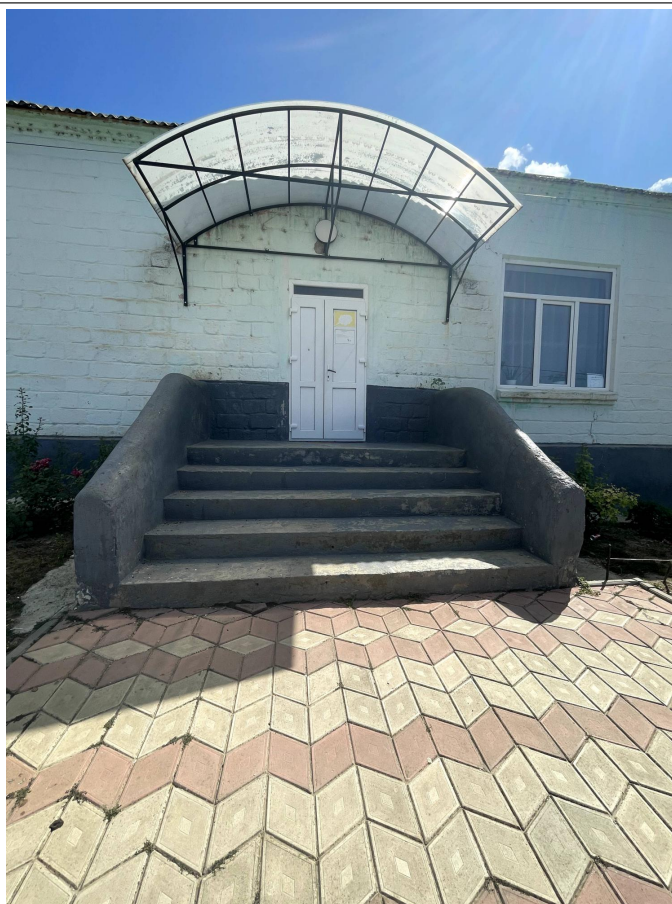
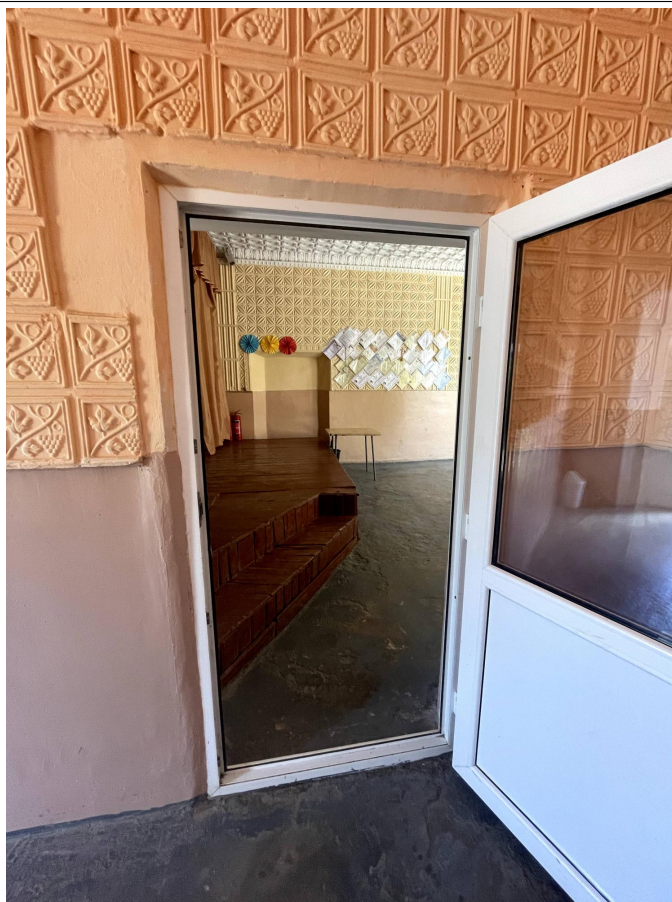
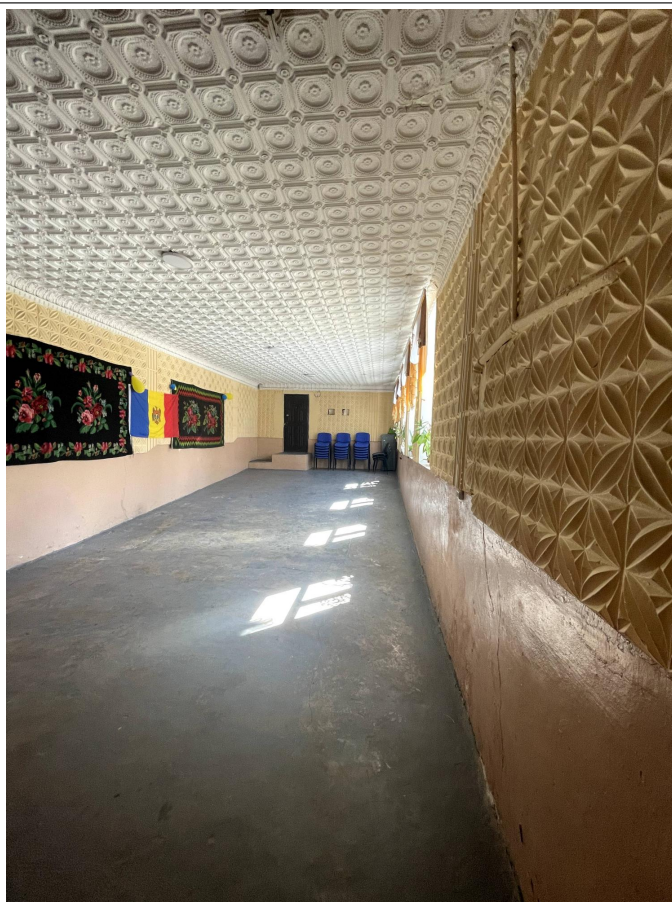
## **Galerie - Intrare în clădire**

| Intrarea în clădire este la nivelul solului: | Nu |
| La intrare sunt trepte: | Da, 5 trepte , Înălțime totală a treptelor/scărilor (cm)100 cm |
| Înălțimea pragului ușii (de la nivelul solului până la nivelul superior al pragului): | 100 cm<br>! Pentru h - până în 20 cm - se aplica regula de 1:10<br>! La fiecare 9 m de cm x 140 cm |
| Dacă există trepte, sunt semnalate treptele cu elemente contrastante și/sau tactile: | Nu<br>Standard: prima și ultima treaptă trebuie semnalate în culori contrastante |
| Există rampă de acces: | Nu |

| Categorii | Indicatori | Date colectate |
|---|---|---|
| | Dimensiuni ușă de intrare: | Dublă: 50 cm + 50 cm<br>Standard: lumina ușii duble trebuie să fie de minim 90 cm<br>Ușa mică din cea dublă se deschide |
| | Prag ușă de intrare: | Un prag cu înălțimea: 8 cm<br>Standard: pragul trebuie să fie de maxim 2 cm |
