# Formular de evaluare a condițiilor de accesibilitate a clădirilor publice

| Categorii | Indicatori | Date colectate |
|---|---|---|
| Adresa, strada, nr.: | str. Ioan Voda 7 | |
| Instituția: | Gradinita-BESV 23/6 | |

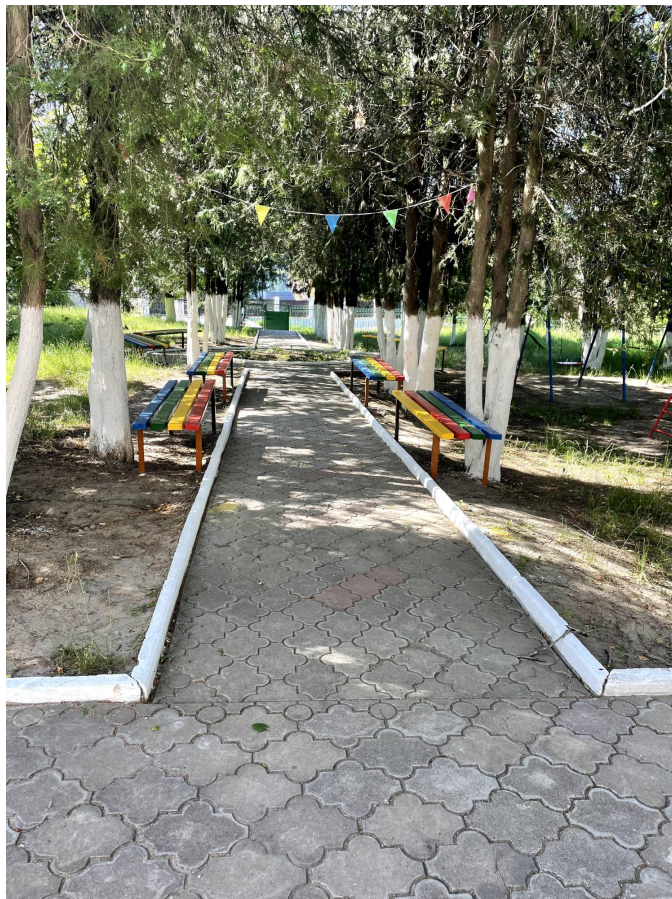
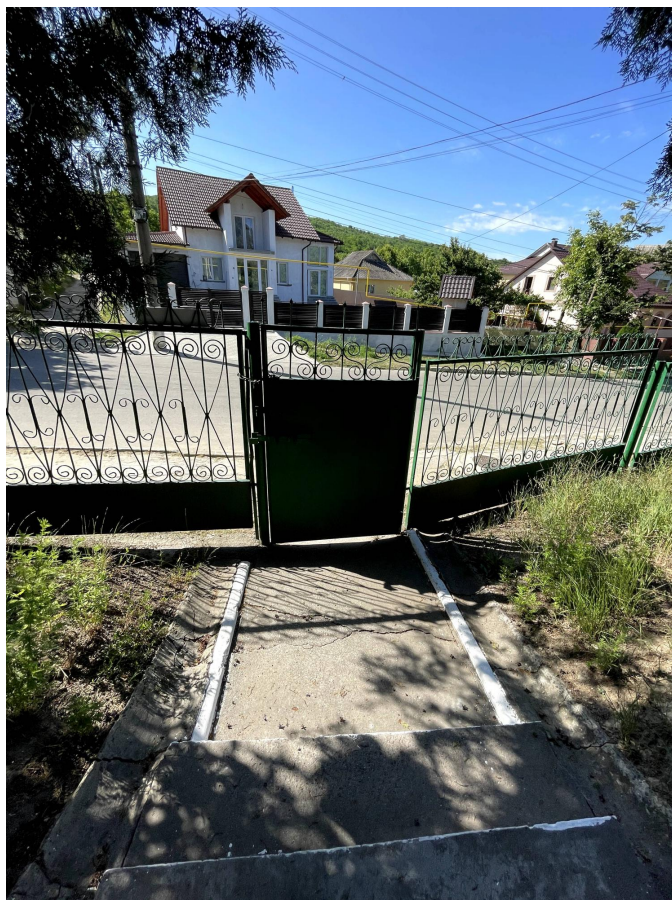
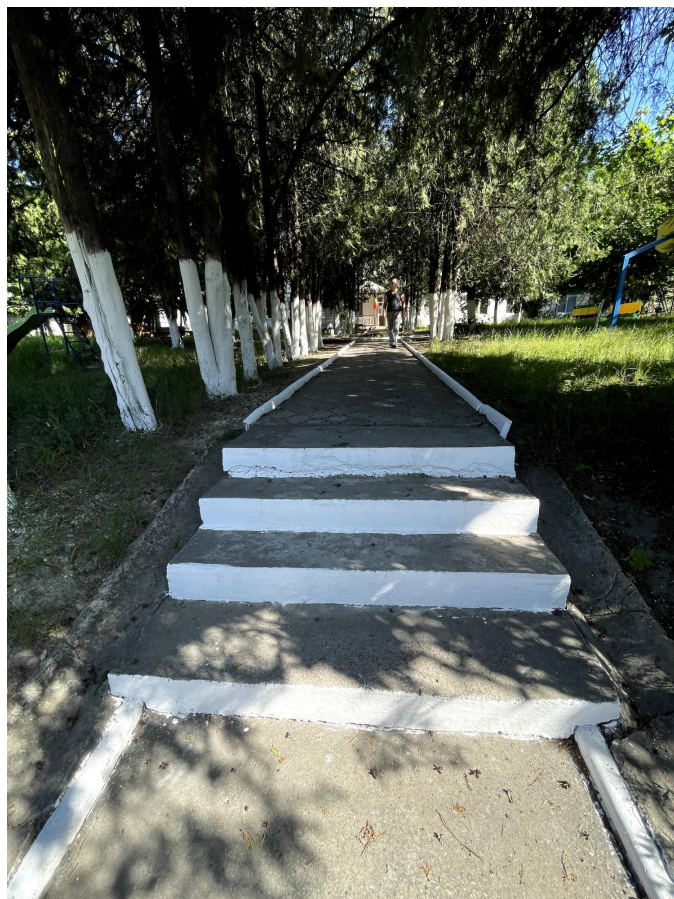
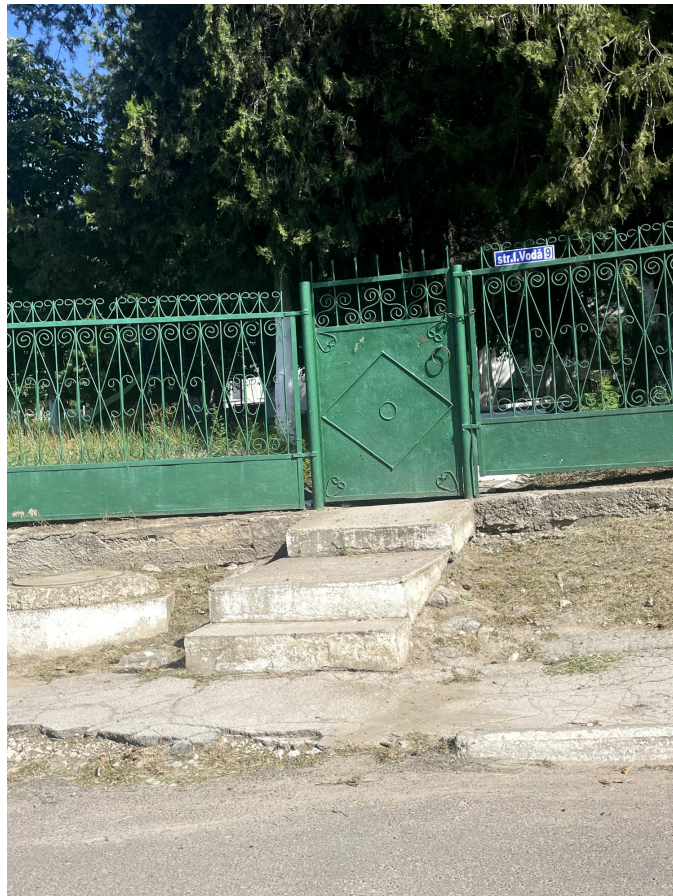
| La intrare sunt trepte: | Da, 2 trepte , Înălțime totală a treptelor/scărilor (cm)27 cm |
| Înălțimea pragului ușii (de la nivelul solului până la nivelul superior al pragului): | 30 cm<br>Standard: Se aplica regula de 1:12 |

| Prag ușă de intrare: | Un prag cu înălțimea: 7 cm<br>Standard: pragul trebuie să fie de maxim 2 cm |
