# Formular de evaluare a condițiilor de accesibilitate a clădirilor publice

Data: 09-06-2025

| Categorii | Indicatori | Date colectate |
|---|---|---|
| Instituția: | BESV 17/31 Cămin Cultural Unteni | |

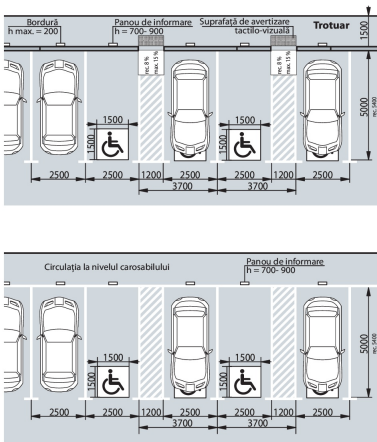
Fig. IV.18 Parcare pe o direcție perpendiculară față de carosabil

Parcare obișnuită:

Nu , nici nu există loc unde poate fi amenajată parcare

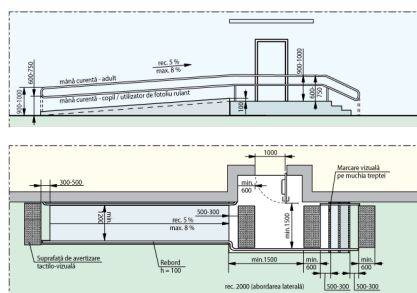
Fig. V.32.b Rampă de acces paralelă cu intrare în clădire

| Categorii | Indicatori | Date colectate |
|---|---|---|
| | La intrare sunt trepte: | Da, 2 trepte , Înălțime totală a treptelor/scărilor (cm)29 cm |
| | Înălțimea pragului ușii (de la nivelul solului până la nivelul superior al pragului): | 29 cm<br><b>Standard: Se aplica regula de 1:12</b> |
| | Există rampă de acces: | Nu |

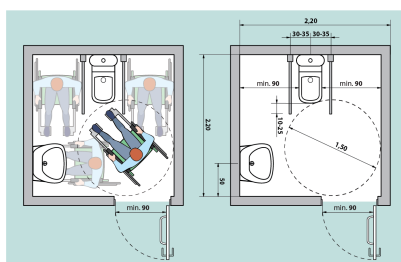
Fig. V.42a Aranjarea unei cabine WC adaptate - tip A

Grup sanitar în exterior:

Da

Grup sanitar în interior:

Nu

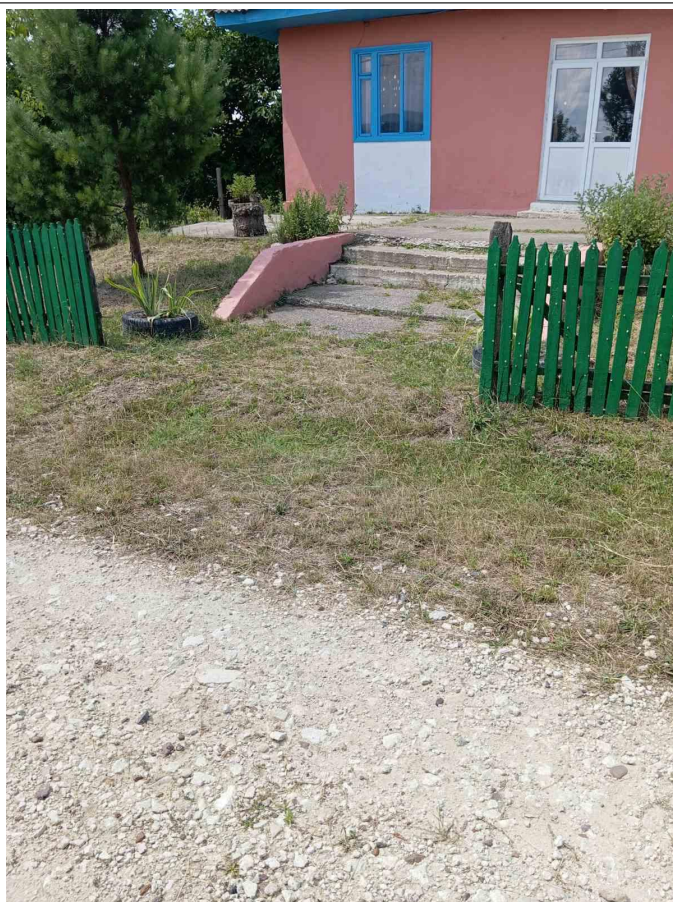
## Galerie - Căi de acces către clădire

| Tip înveliș: | Prundiș |
| Drumurile/Căile de acces sunt: | Deteriorate |
| Scări/Trepte: | Da, 4 scări/trepte , înălțimea:76 cm |

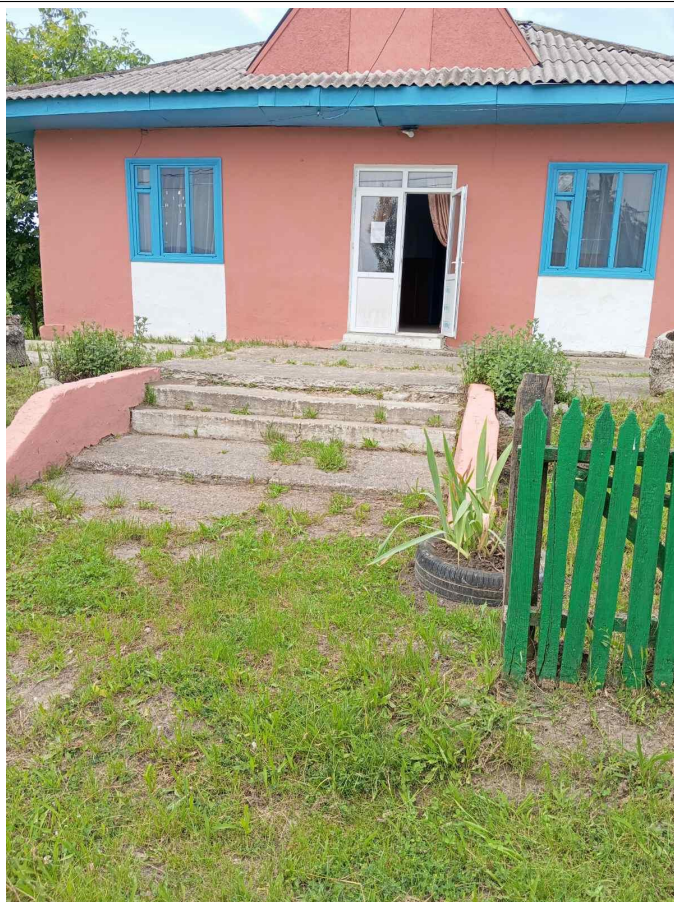
## **Galerie - Intrare în clădire**

Nu

| Categorii | Indicatori | Date colectate |
|---|---|---|
| | Dacă există trepte, sunt semnalate treptele cu elemente contrastante și/sau tactile: | Nu<br><b>Standard: prima și ultima treaptă trebuie semnalate în culori contrastante</b> |

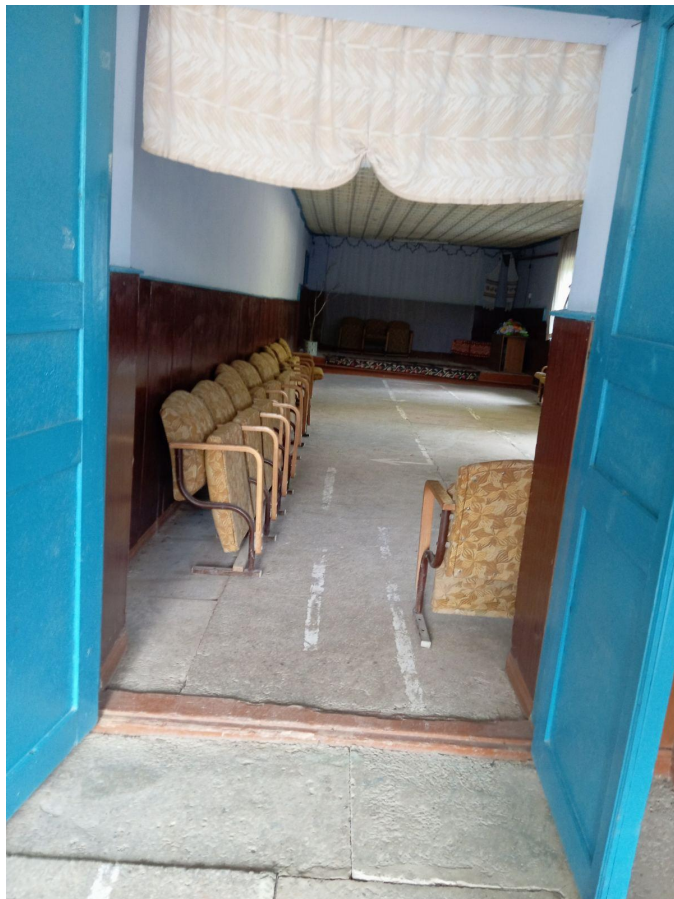
## **Galerie - Coridoare**

| Coridoare: | Da |
| Lățimea coridorului (în cel mai îngust loc) este peste 150 cm? | Da |
| Culori contrastante (este o diferență de culoare contrastantă (culori închise / culori deschise) între perete și podea): | Nu |
| Iluminare bună (lumină de zi și lumină artificială) pe hol și pe culoarele principale: | Da |
