# Formular de evaluare a condițiilor de accesibilitate a clădirilor publice

| Categorii | Indicatori | Date colectate |
|---|---|---|
| Adresa, strada, nr.: | str. Mitropolit Varlaam 3 | |
| Instituția: | ISG "Stefan cel Mare"-BESV 23/3 | |

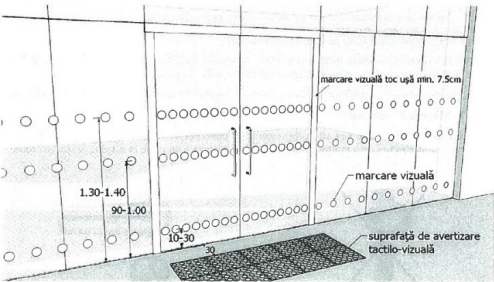
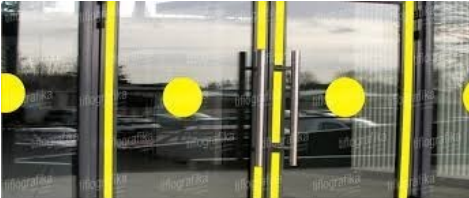
| Categorii | Indicatori | Date colectate |
|---|---|---|
| | <p>Fig. V.23. – Exemplu de conformare a suprafețelor vitrate în cadrul foi de ușă și realizarea contrastului vizual</p> | |

| Categorii | Indicatori | Date colectate |
|---|---|---|
| | <p>Fig. V.24. – Exemplu de conformare a suprafețelor vitrate în cadrul foi de ușă și realizarea contrastului vizual, atunci când ușa și suprafețele adiacente sunt vitrate</p> | |

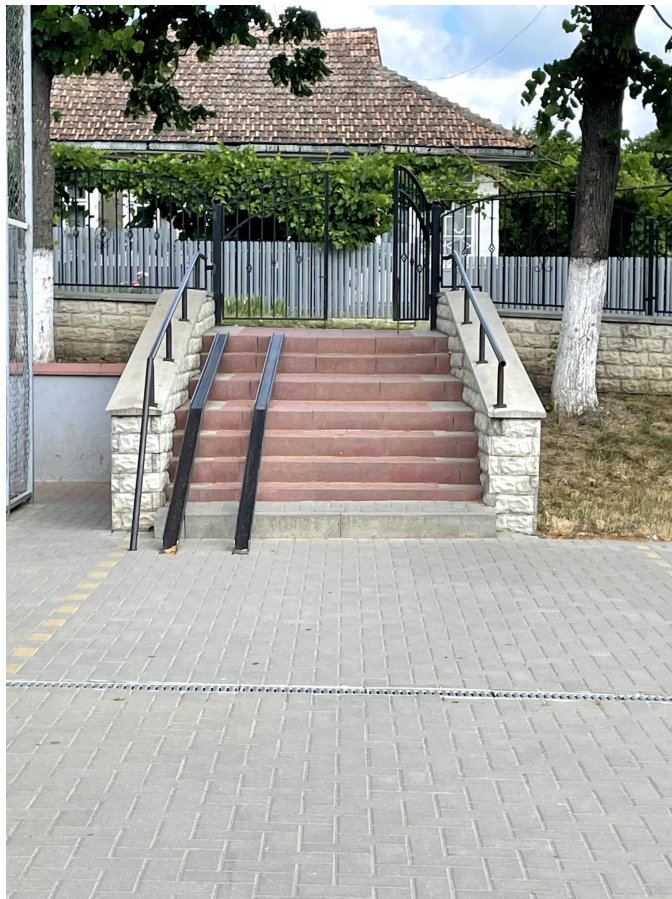
## Galerie - Căi de acces către clădire

| Tip înveliș: | Asfalt |
| Drumurile/Căile de acces sunt: | Deteriorate |
| Borduri: | Da, 1 borduri , înălțimea:20 cm |
| Scări/Trepte: | Da, 8 scări/trepte , înălțimea:184 cm |
| Nivel: | Înclinat în coborâș |

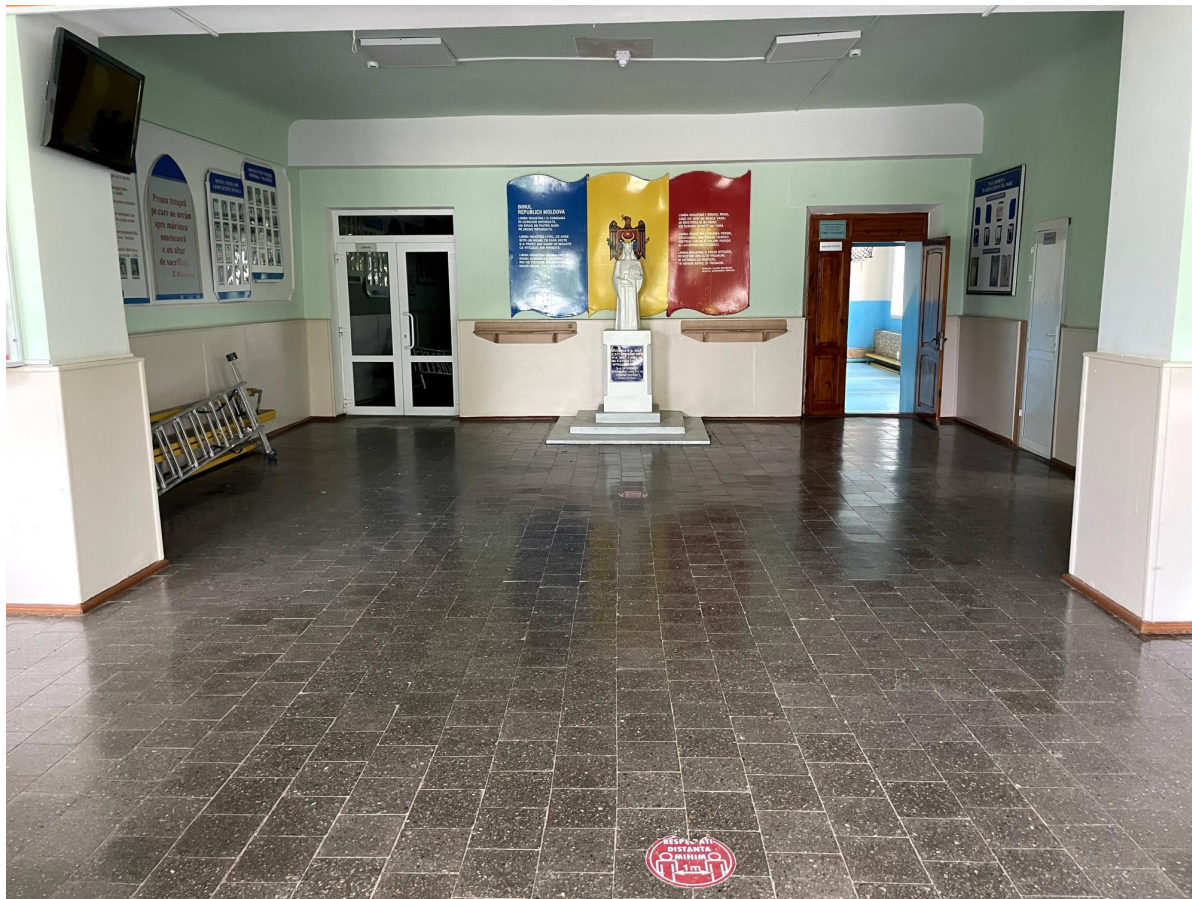
## Galerie - Sala de prestare a serviciului

Este la nivel de:

Parter

În sală este spațiu de manevră pentru un scaun rulant cu diagonala minimă de 140 cm:

Da

Standard: este o diferență de culoare contrastantă (culori închise / culori deschise) între perete și podea

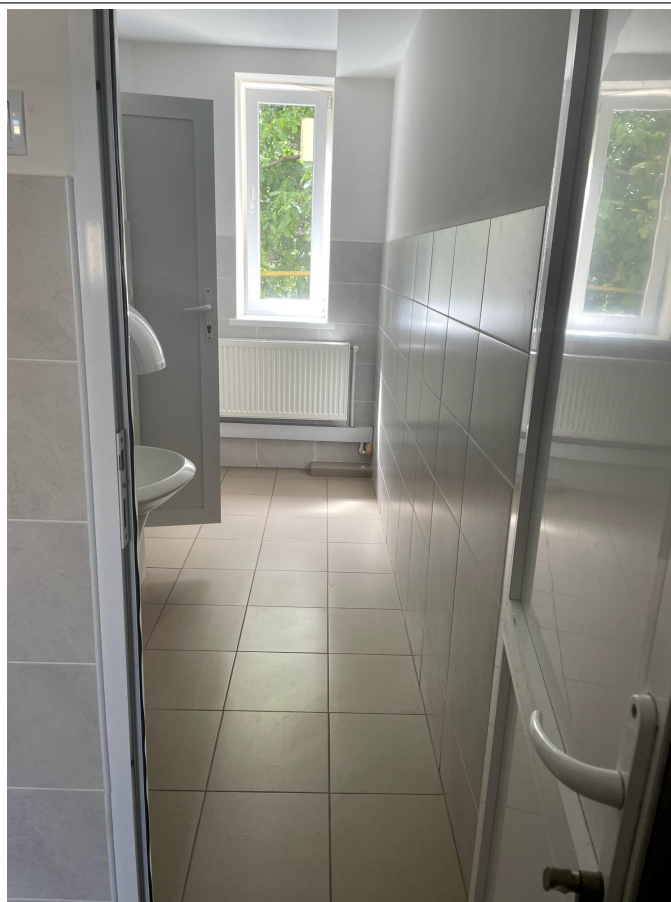
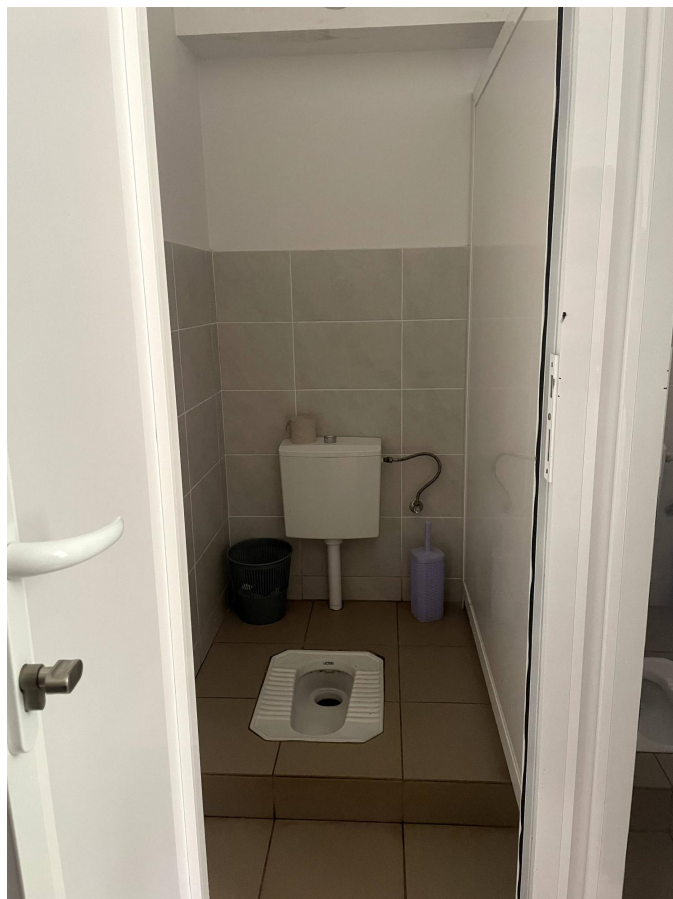
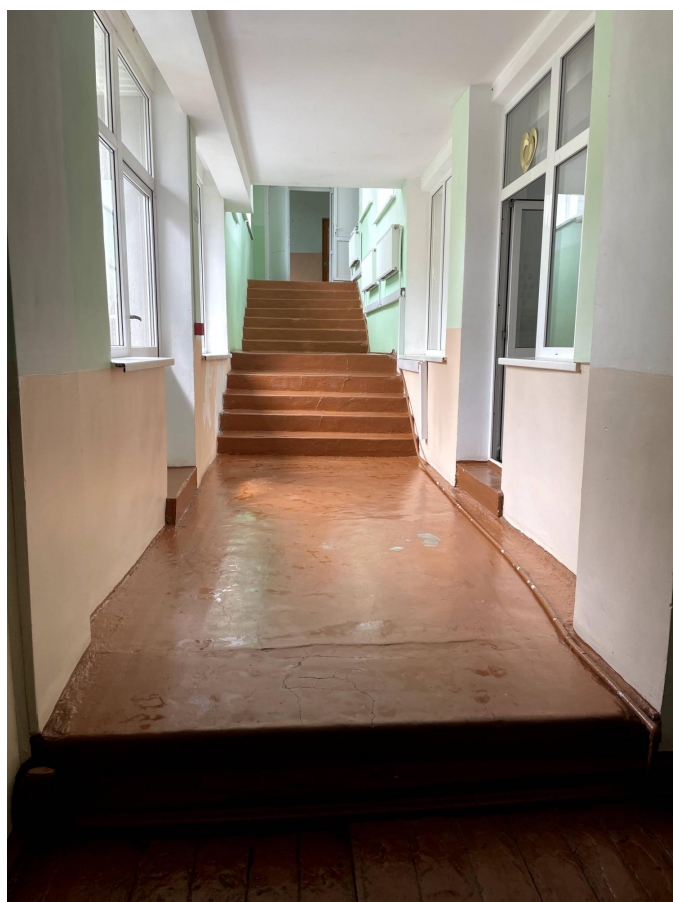
## Galerie - Grup sanitar

Ușa de intrare WC interior, lățime:

70 cm

Standard: ușa trebuie să fie de minim 90 cm

Prag ușă de intrare:

Prag cu înălțimea: 25 cm

Standard: maxim 2 cm

| Categorii | Indicatori | Date colectate |
|---|---|---|
| | Ușa cabină WC, lățime: | 56 cm<br>Standard: ușa trebuie să fie de minim 90 cm |
| | Prag ușa cabină WC: | Prag cu înălțimea: 14 cm<br>Standard: maxim 2 cm |
| | Tipul vasului WC: | Vas wc turcesc |
| | Vasul WC are bare de suport: | Nu |
