# Formular de evaluare a condițiilor de accesibilitate a clădirilor publice

| Categorii | Indicatori | Date colectate |
|---|---|---|
| Adresa, strada, nr.: | str. Vasile Lupu 30 | |
| Instituția: | Container- BESV 23/2 | |

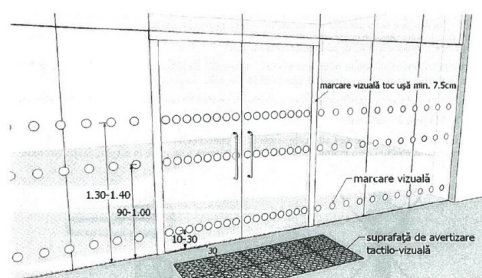
Fig. V.24. – Exemplu de conformare a suprafețelor vitrate în cadrul foi de ușă și realizarea contrastului vizual, atunci când ușă și suprafețele adiacente sunt vitrate
