# Formular de evaluare a condițiilor de accesibilitate a clădirilor publice

| Categorii | Indicatori | Date colectate |
|---|---|---|
| Localitate, raion: | Sendreni (Nisporeni) | |
| Instituția: | Camin Cultural BESV-23/41 | |

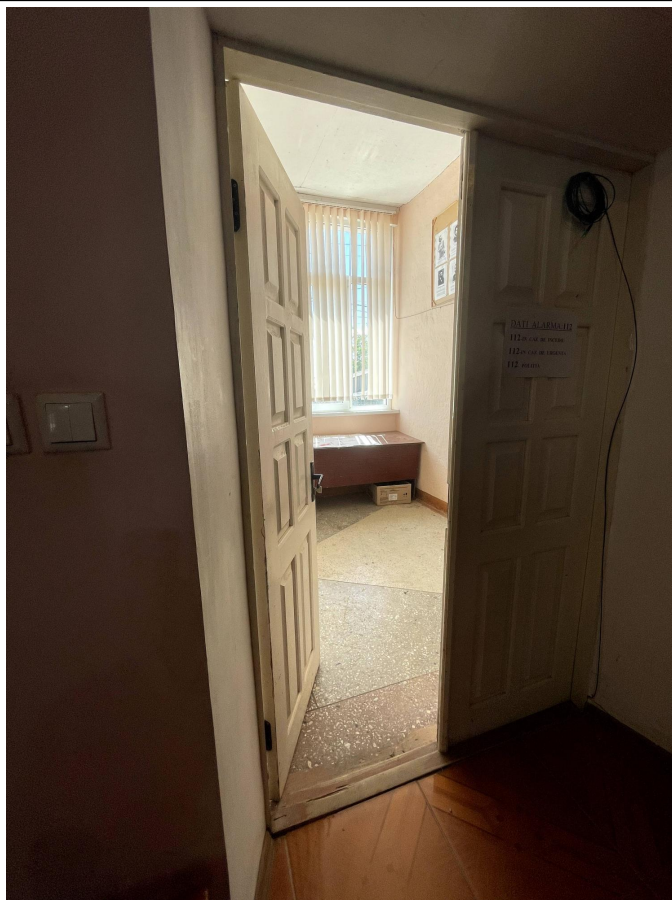
**Galerie - Uși**

| Dimensiuni ușă de intrare: | Dublă: 65 cm + 62 cm<br>Standard: lumina ușii duble trebuie să fie de minim 90 cm<br>Ușa mică din cea dublă se deschide |
| Prag ușă de intrare: | Un prag cu înălțimea: 2 cm<br>Standard: pragul trebuie să fie de maxim 2 cm |
| Praguri de la ușile de interior: | Prag 1 cu înălțimea: 3 cm<br>Standard: pragul trebuie să fie de maxim 2 cm |
| Ușile de la intrare și din interiorul clădirii sunt dotate/marcate corespunzător cu semne contrastante: | Nu<br>Standard: este o diferență de culoare contrastantă (culori închise / culori deschise) între perete și podea |

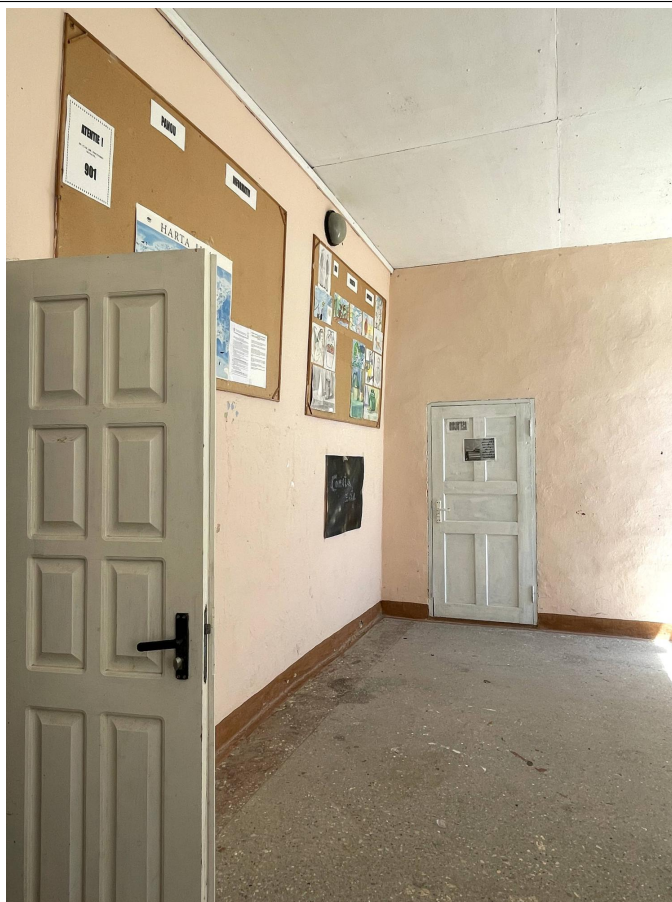
## Galerie - Coridoare

| Lățimea coridorului (în cel mai îngust loc) este peste 150 cm? | Da |
| Culori contrastante (este o diferență de culoare contrastantă (culori închise / culori deschise) între perete și podea): | Nu |

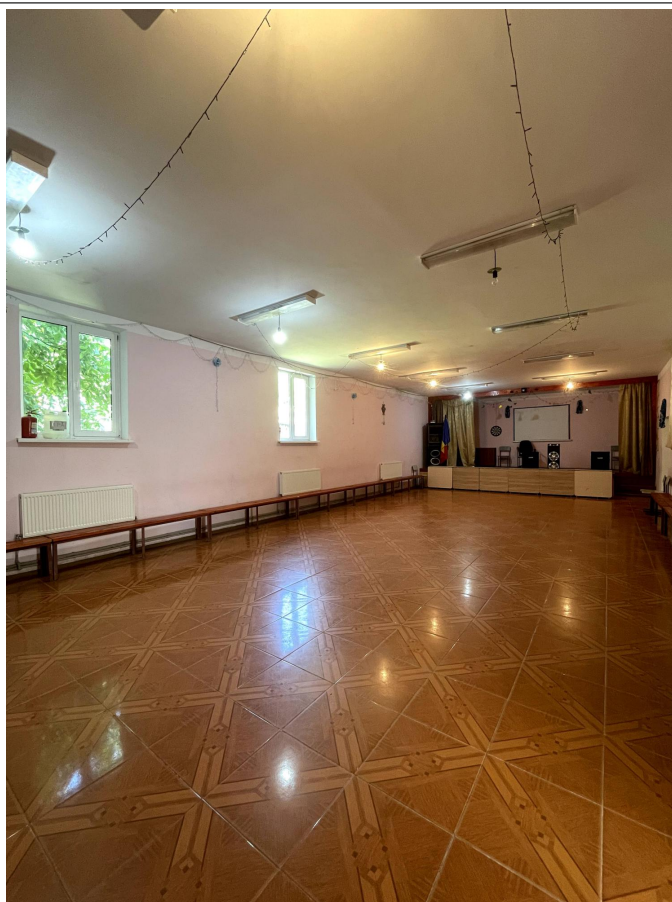
## Galerie - Sala de prestare a serviciului

În sală este spațiu de manevră pentru un scaun rulant cu diagonală minimă de 140 cm:

Culori contrastante pentru sală:
