# Formular de evaluare a condițiilor de accesibilitate a clădirilor publice

| Categorii | Indicatori | Date colectate |
|---|---|---|
| Adresa, strada, nr.: | BESV nr 17/8 Căminul cultural Albinețul Nou | |
| Instituția: | BESV nr 17/8 Casa de Cultură Albinețul Nou | |

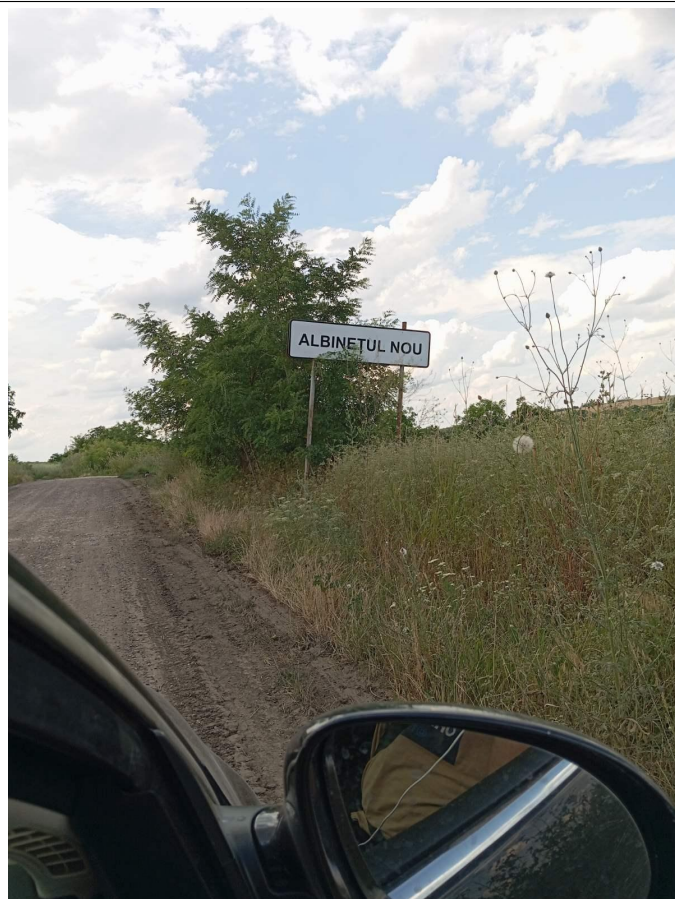
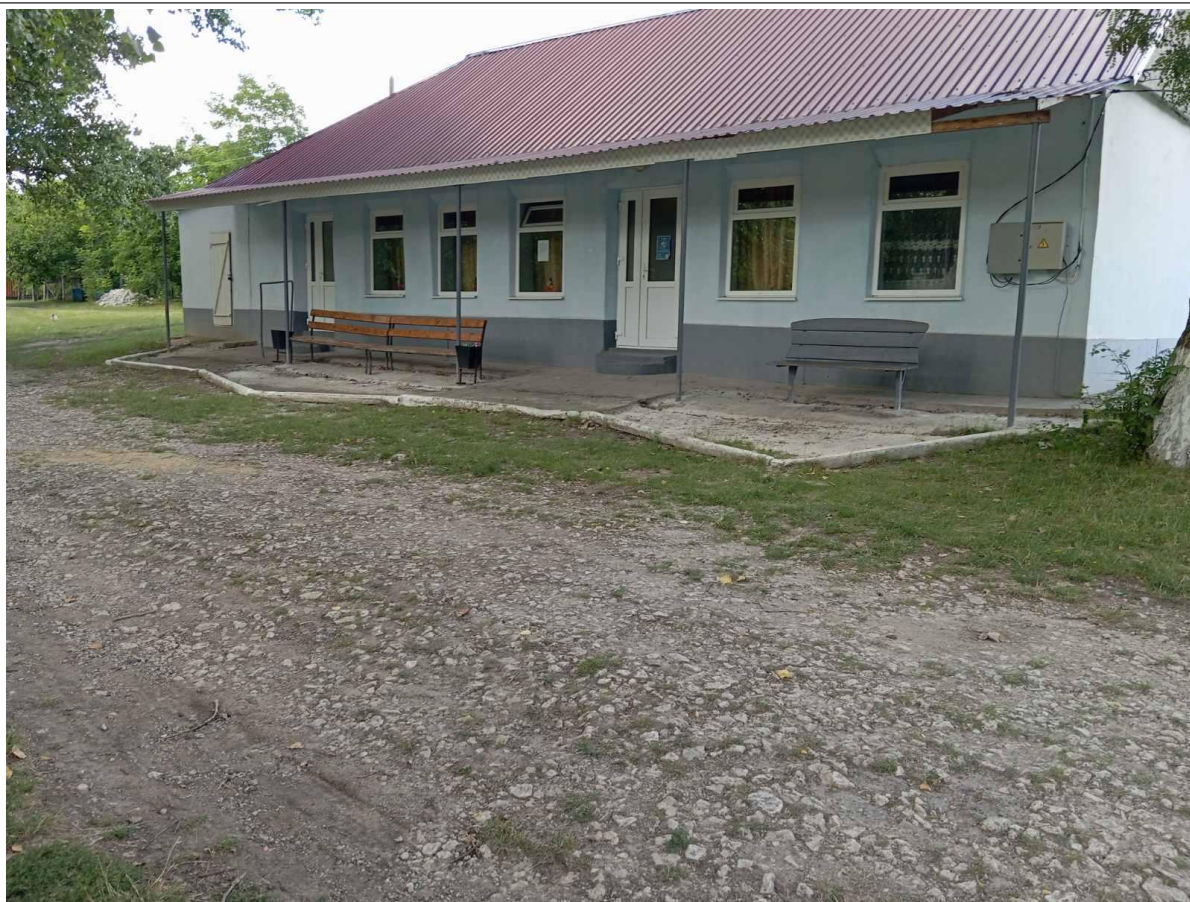
**Galerie - Intrare în clădire**

| Categorii | Indicatori | Date colectate |
|---|---|---|
| | La intrare sunt trepte: | Da, 2 trepte , Înălțime totală a treptelor/scărilor (cm)23 cm |
| | Înălțimea pragului ușii (de la nivelul solului până la nivelul superior al pragului): | 23 cm<br>Standard: Se aplica regula de 1:12 |
| | Dacă există trepte, sunt semnalate treptele cu elemente contrastante și/sau tactile: | Nu<br>Standard: prima și ultima treaptă trebuie semnalate în culori contrastante |
| | Există rampă de acces: | Nu |

| Dimensiuni ușă de intrare: | Dublă: 66 cm + 38 cm<br>Standard: lumina ușii duble trebuie să fie de minim 90 cm |
| Prag ușă de intrare: | Prag exterior și interior cu înălțimile: 5 + 5 cm<br>Standard: pragul trebuie să fie de maxim 2 cm |
