# Formular de evaluare a condițiilor de accesibilitate a clădirilor publice

Categorii	Indicatori	Date colectate
Localitate, raion:	Plopi (Cantemir)	
Adresa, strada, nr.:	-	
Instituția:	BESV Plopi nr. 8/35 Primăria	
Tipul instituției:	Administrație publică locală	
Latitudinea:	46.114641 ,	
Longitudinea:	28.13285132

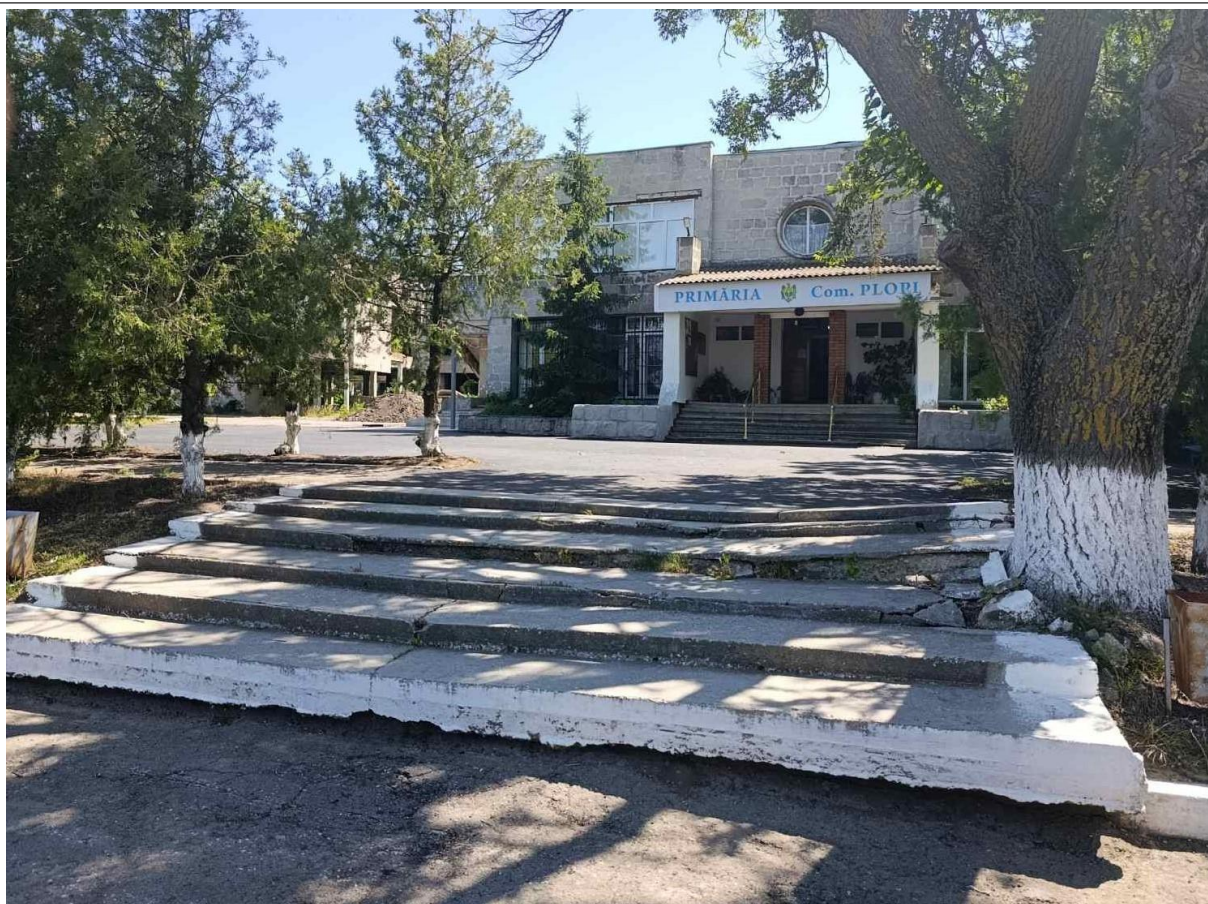
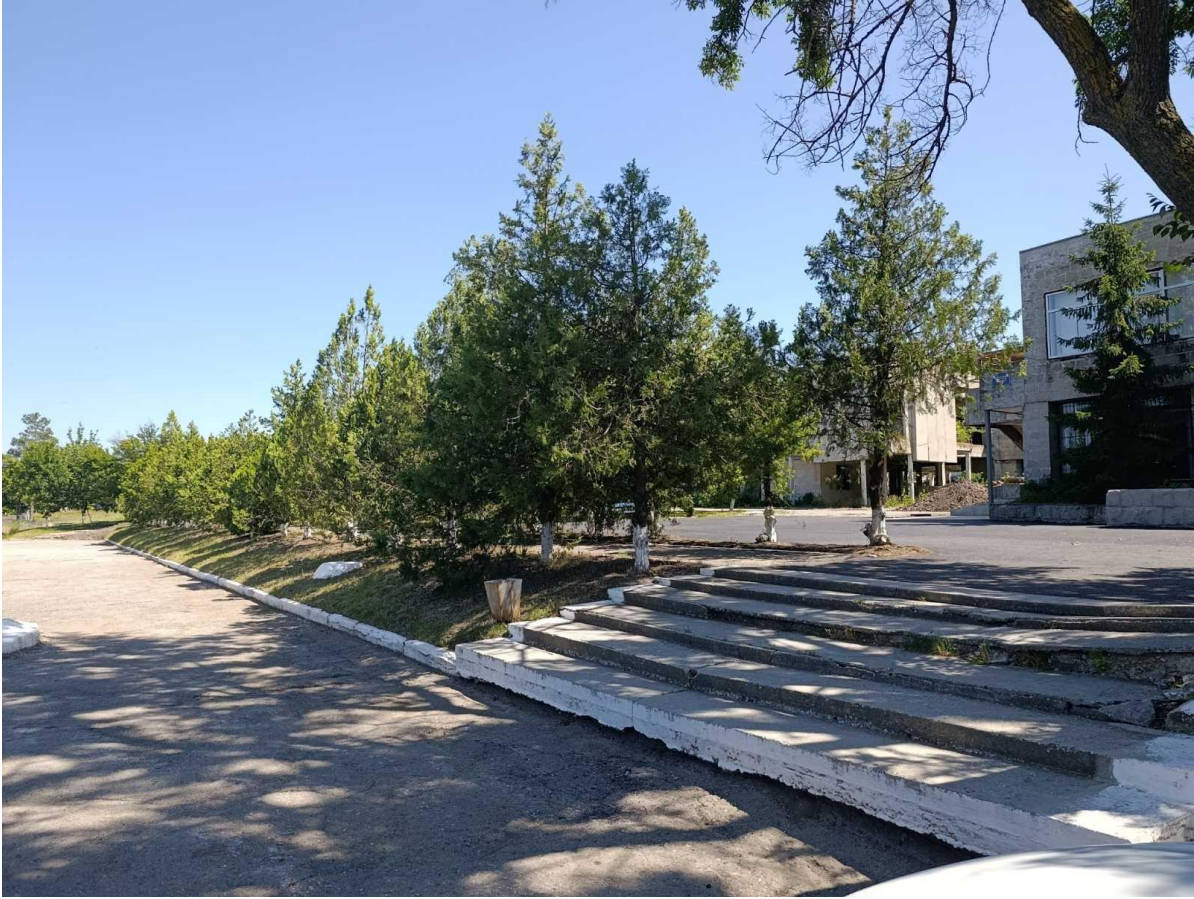
## Galerie - Căi de acces către clădire

Tip înveliș:	Asfalt
Drumurile/Căile de acces sunt:	Calitative
Trotuare:	Da
Trecerea de pe carosabil spre trotuar/clădire:	Lină
Poartă intrare:	Nu
Prag poartă:	Nu
Există pavaj tactil sau marcaj contrastant la ieșirea de pe carosabil pe trotuar:	Nu
Trotuarul are pavaj tactil sau marcaj contrastant:	Nu
Borduri:	Nu
Scări/Trepte:	Da, 6 scări/trepte , înălțimea:12 cm
Bariere (piloni și/sau bolarzi stradali, panouri publicitare):	Nu
Nivel:	Înclinat în urcuș

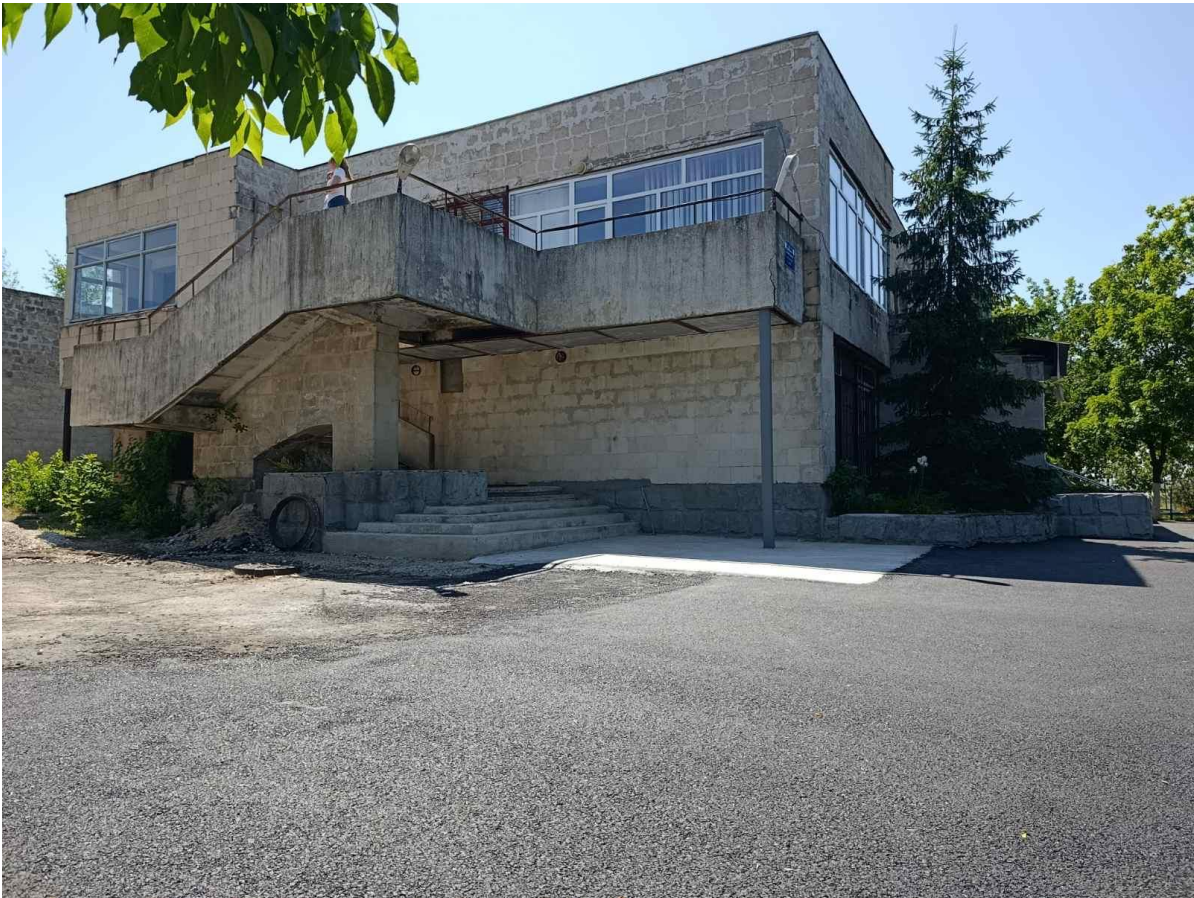
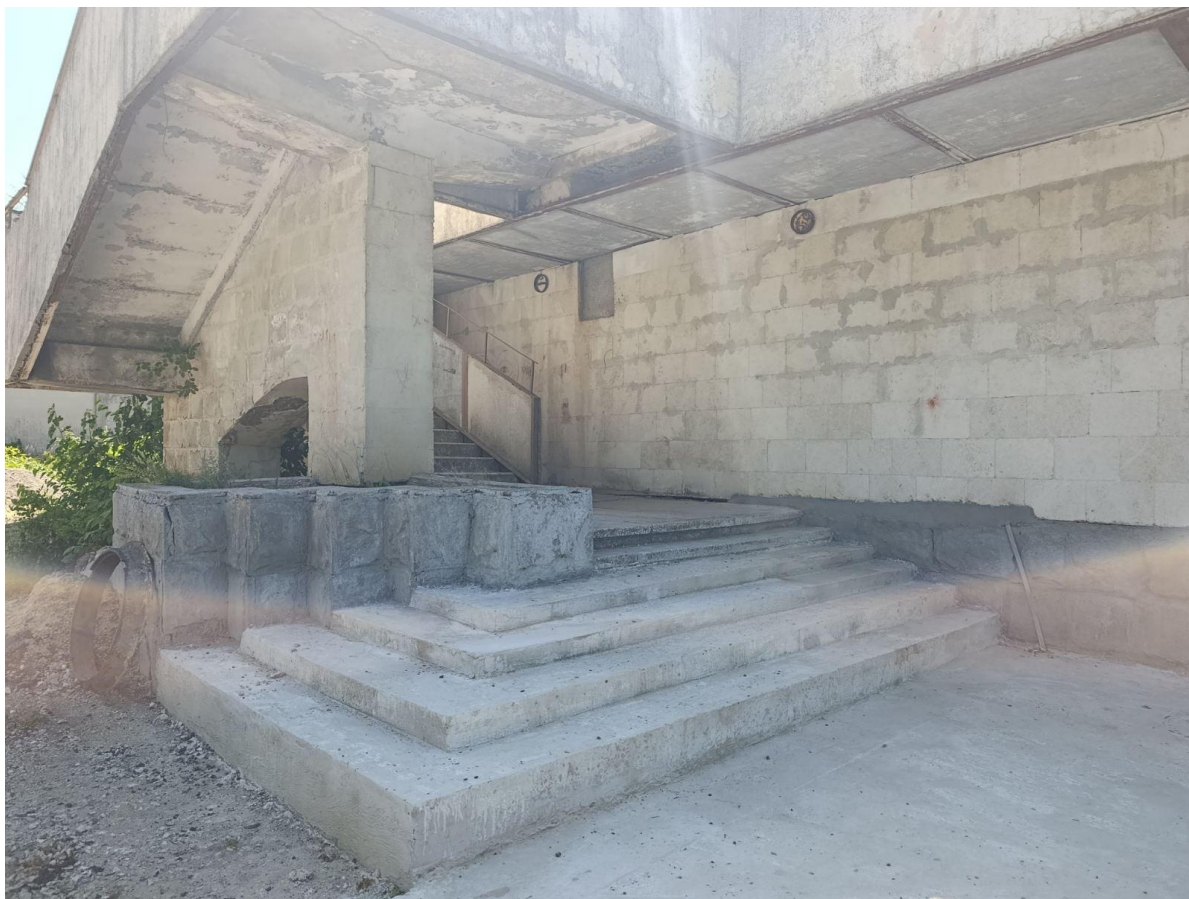
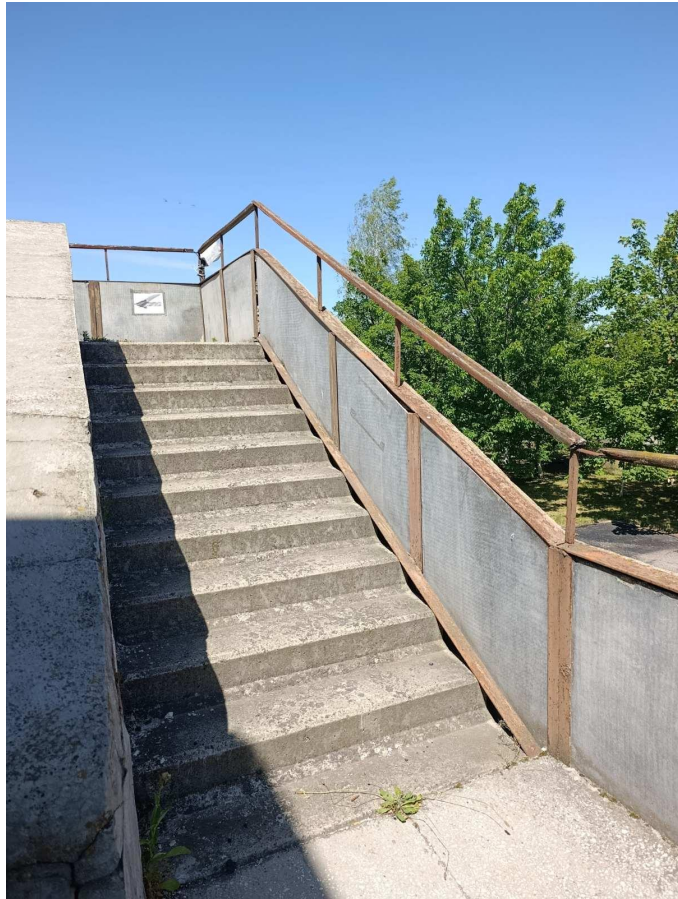
**Galerie - Intrare în clădire**

Intrarea în clădire este la nivelul solului:	Nu
Dacă este folosită o intrare alternativă, există indicatoare care arată direcția către aceasta:	Nu
La intrare sunt trepte:	Da, 29 trepte , înălțime totală a treptelor/scărilor (cm)19 cm
La intrarea în clădire este instalată o platformă de ridicare (verticală sau înclinată):	Nu
Ușa se deschide în interior sau exterior:	Interior
Dimensiunile pragului/spațiului din fața ușii de intrare în clădire:	474 cm
Înălțimea pragului ușii (de la nivelul solului până la nivelul superior al pragului):	551 cm ! Pentru h - până în 20 cm - se aplica regula de 1:10 ! La fiecare 9 m de cm x 140 cm
Dacă există trepte, sunt semnalate treptele cu elemente contrastante și/sau tactile:	Nu Standard: prima și ultima treaptă trebuie semnalate în culori contrastante
Există rampă de acces:	Nu
Nu există rampă, dar sunt șine metalice:	Nu

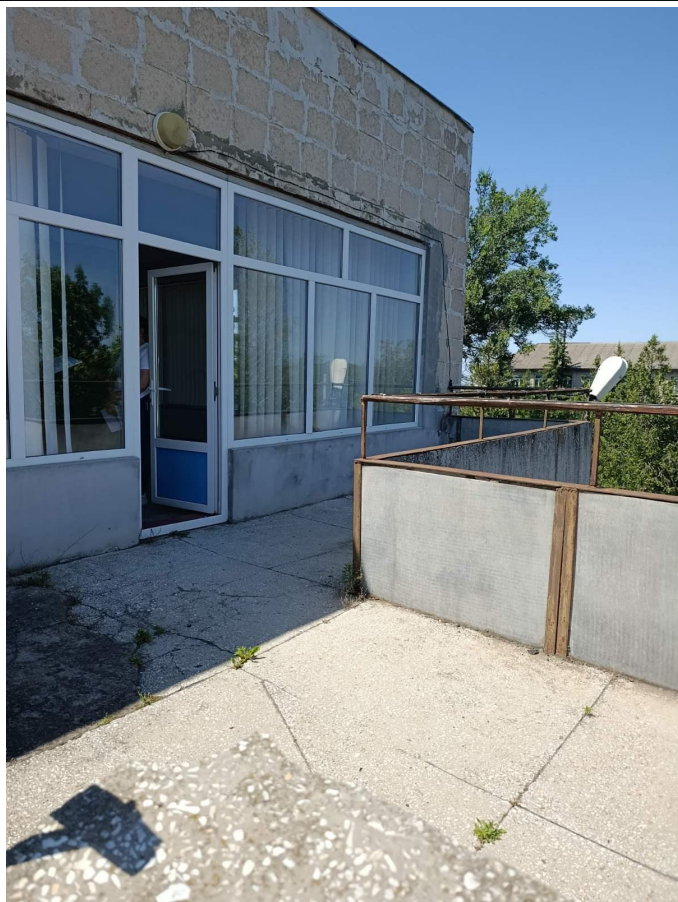
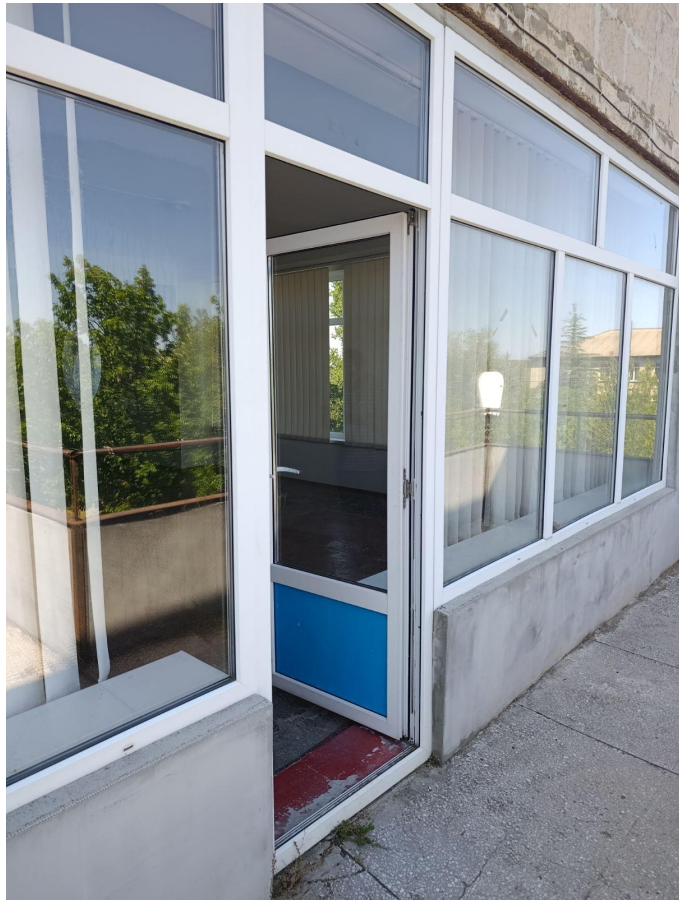
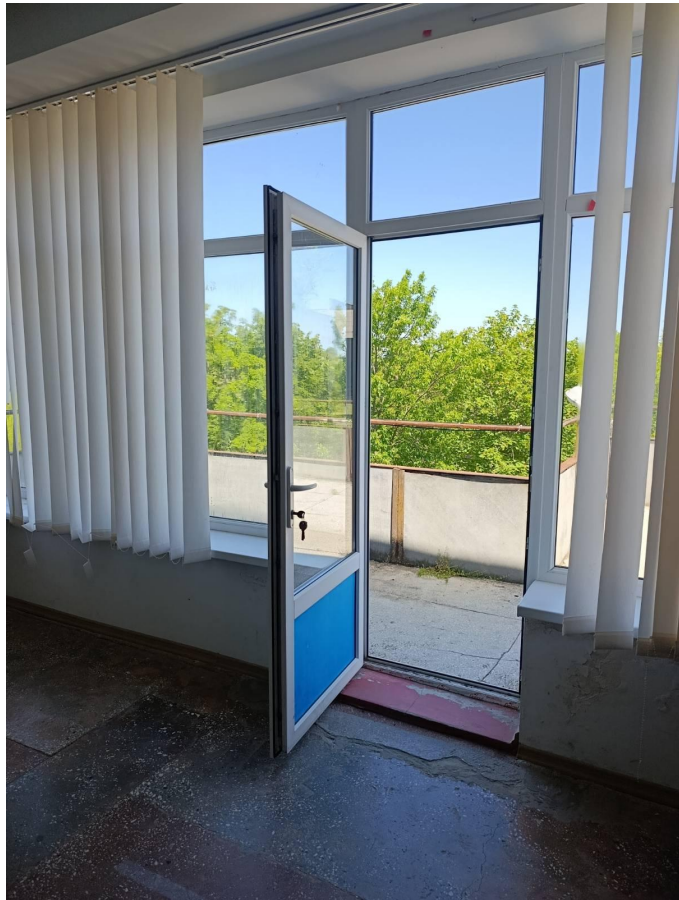
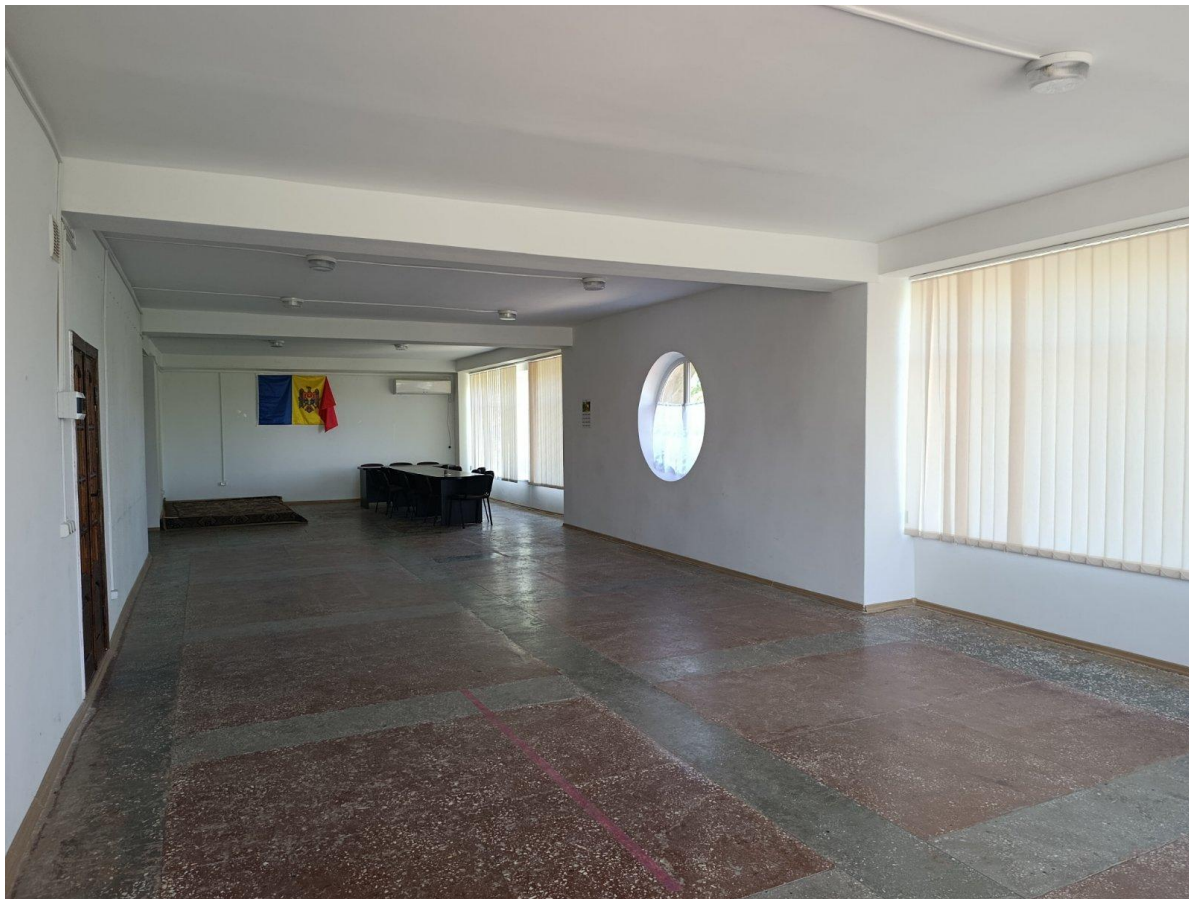
**Galerie - Uși**

Există o singură intrare comună:	Da
Există o intrare/ieșire de rezervă?	Da
La intrarea în clădire există turnichete sau bariere rotative:	Nu
Deschiderea ușii este ușoară și necesită puțin efort (chiar dacă ușa este dotată cu amortizor):	Da

Categorii	Indicatori	Date colectate
	Pentru persoanele cu dizabilități este rezervată o intrare separată:	Nu
	Dimensiuni ușă de intrare:	Simplă: 70 cm Standard: trebuie să fie de minim 90 cm
	Prag ușă de intrare:	Prag exterior și interior cu înălțimile: 7 + 5 cm Standard: pragul trebuie să fie de maxim 2 cm
	Ușile de la intrare și din interiorul clădirii sunt dotate/marcate corespunzător cu semne contrastante:	Nu Standard: este o diferență de culoare contrastantă (culori închise / culori deschise) între perete și podea
