# Formular de evaluare a condițiilor de accesibilitate a clădirilor publice

Data: 08-06-2025

| Categorii | Indicatori | Date colectate |
|---|---|---|
| Instituția: | BESV nr. 17/58 ASECOOP s. Bocșa | |

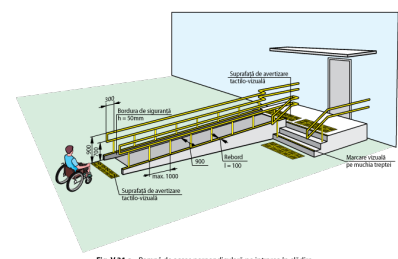
Fig. V.31.a Rampă de acces perpendiculară pe intrarea în clădire

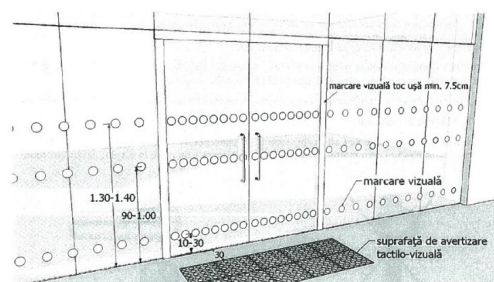
Fig. V.23. - Exemplu de conformare a suprafețelor vitrate în cadrul foi de ușă și realizarea contrastului vizual

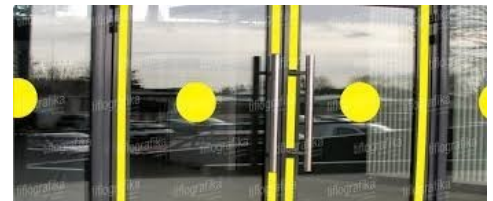
Fig. V.24. - Exemplu de conformare a suprafețelor vitrate în cadrul foi de ușă și realizarea contrastului vizual, atunci când ușa și suprafețele adiacente sunt vitrate

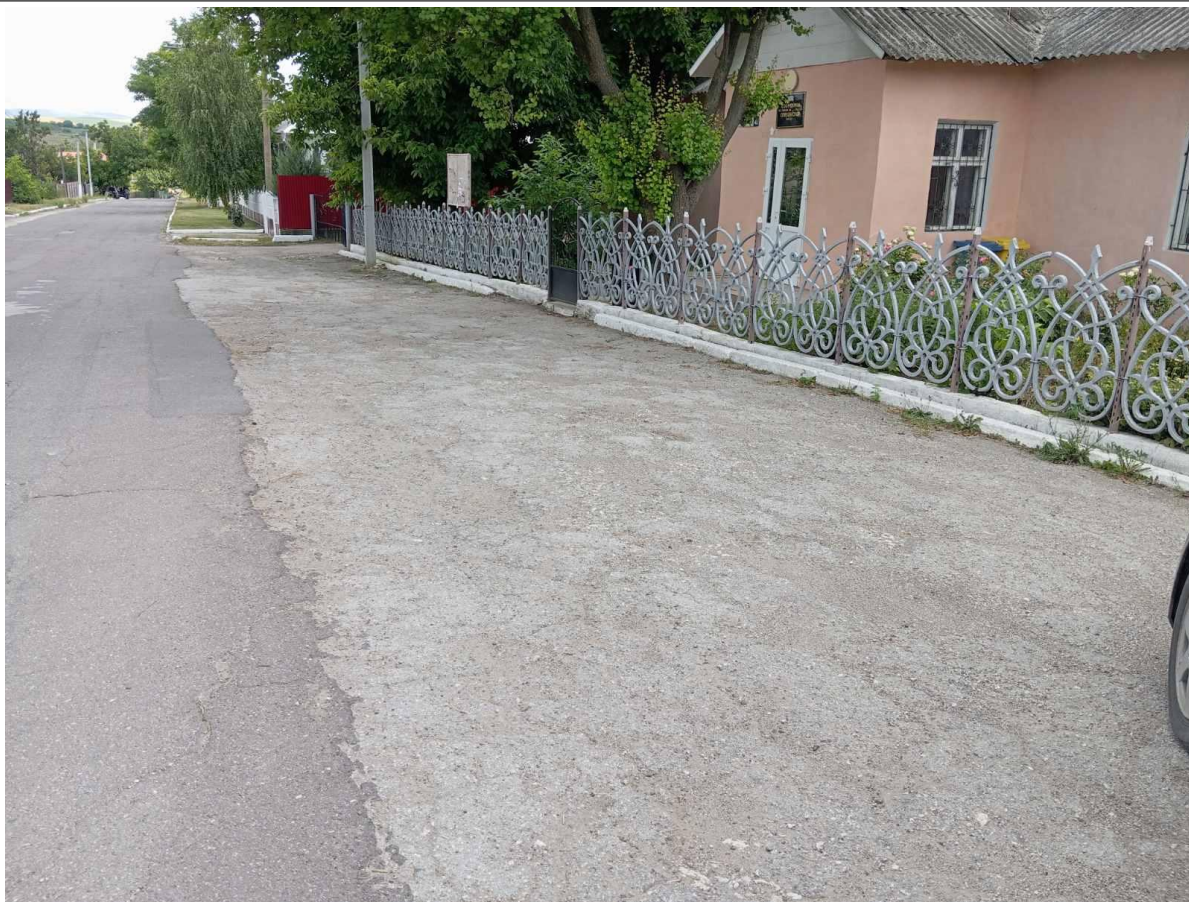
## Galerie - Căi de acces către clădire

| Tip înveliș: | asfalt in exterior |
| Drumurile/Căile de acces sunt: | Denivelate |
| Poartă intrare: | Da, are lățimea: 105 cm |
| Prag poartă: | Da, are înălțimea: 12 cm |

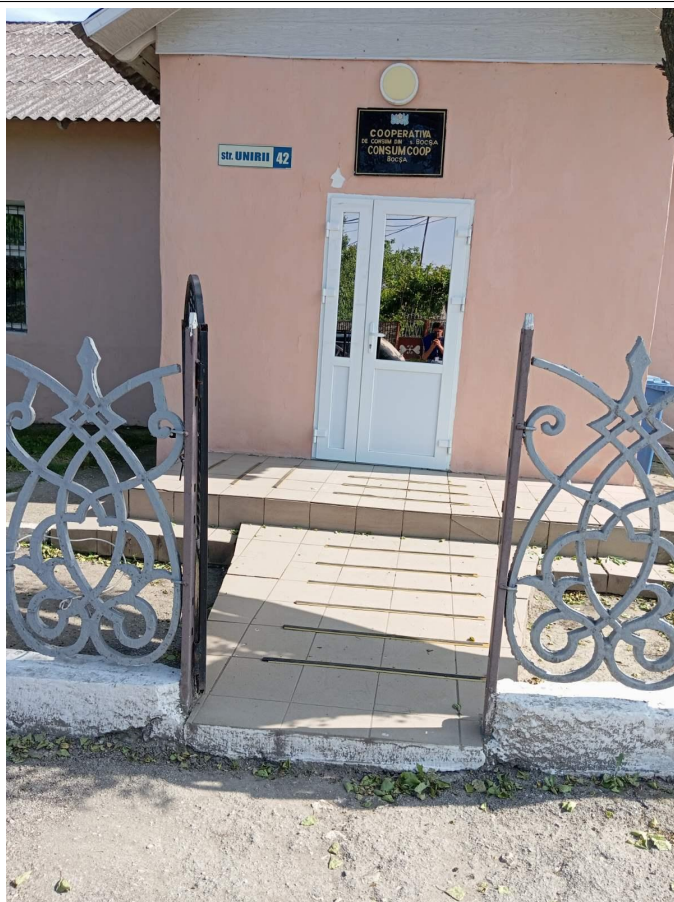
## Galerie - Intrare în clădire

| Categorii | Indicatori | Date colectate |
|---|---|---|
| Intrare în clădire | Intrarea în clădire este la nivelul solului: | Nu |
| | La intrare sunt trepte: | Da, 1 trepte , Înălțime totală a treptelor/scărilor (cm)18 cm |
| | Înălțimea pragului ușii (de la nivelul solului până la nivelul superior al pragului): | 28 cm<br>Standard: Se aplica regula de 1:12 |
| | Dacă există trepte, sunt semnalate treptele cu elemente contrastante și/sau tactile: | Nu<br>Standard: prima și ultima treaptă trebuie semnalate în culori contrastante |
| | Există rampă de acces: | Nu |

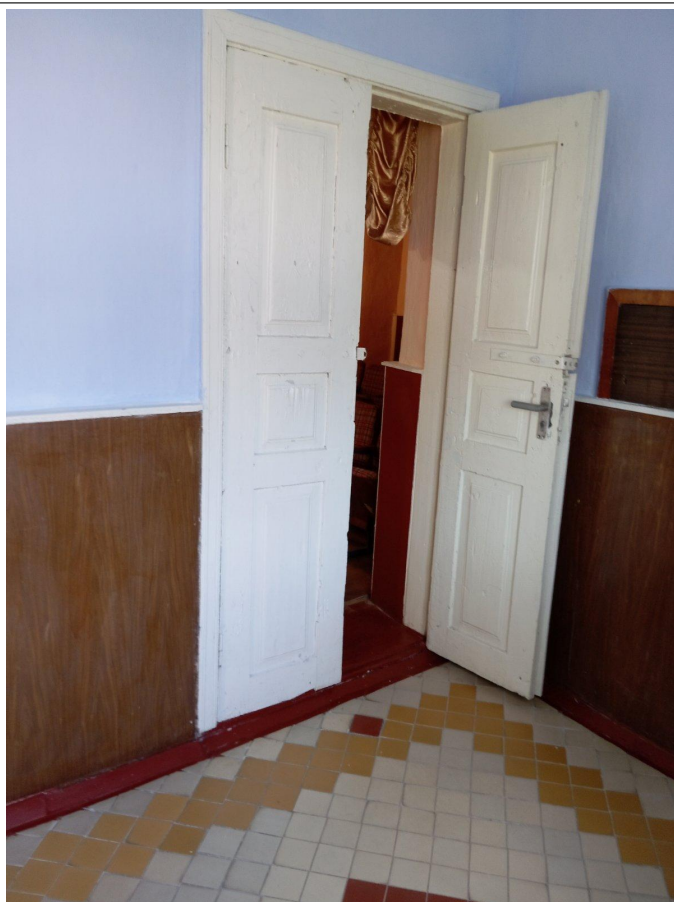
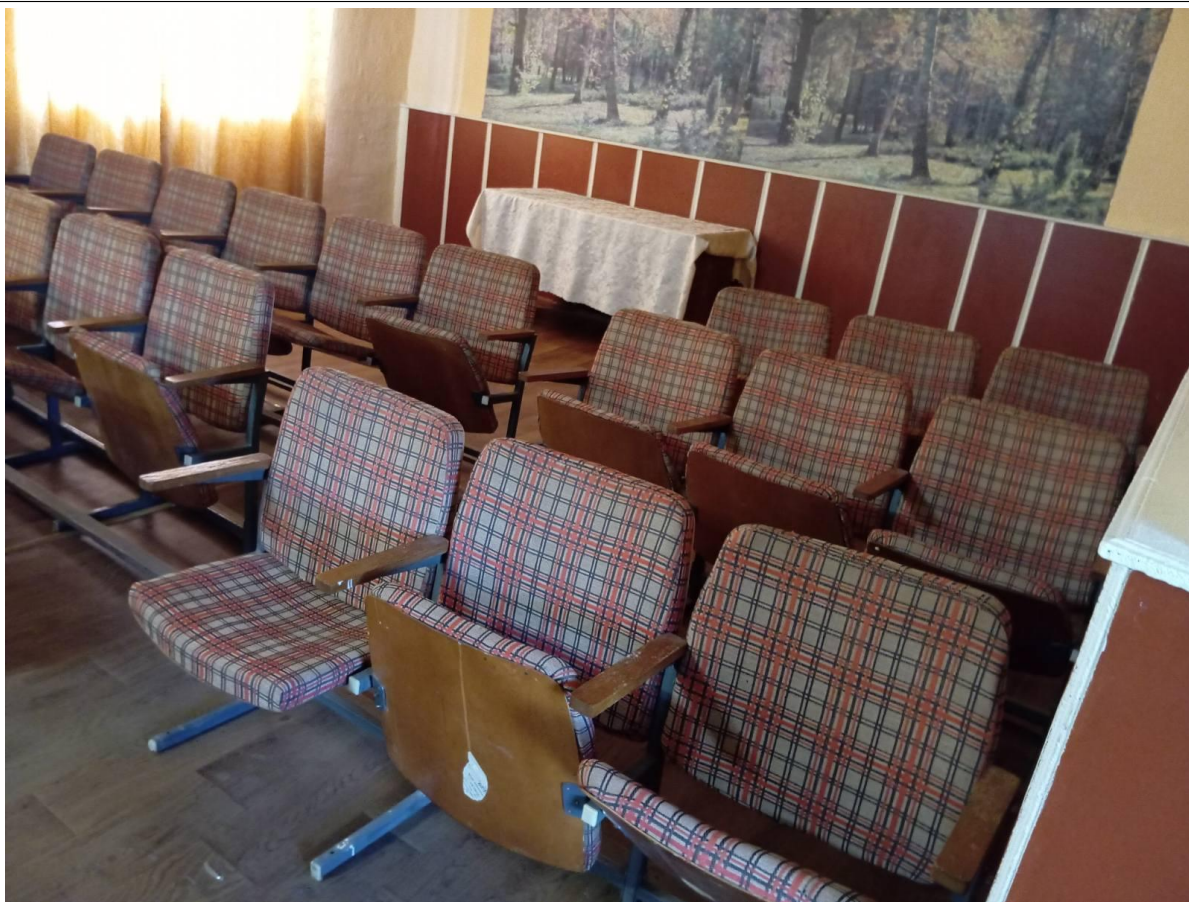
## Galerie - Uși

| Categorii | Indicatori | Date colectate |
|---|---|---|
| | Ușa se deschide în interior sau exterior: | Exterior |
| | Dimensiunile pragului/spațiului din fața ușii de intrare în clădire: | 120 cm x 375 cm |
