# Formular de evaluare a condițiilor de accesibilitate a clădirilor publice

Data: **17-07-2025**

| Categorii | Indicatori | Date colectate |
|---|---|---|
| Instituția: | BESV Drochia nr. 14/3 (Liceul rus nr.3) | |

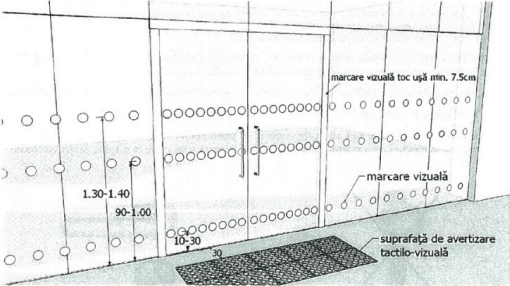
| Categorii | Indicatori | Date colectate |
|---|---|---|
| | <p>Fig. V.23. – Exemplu de conformare a suprafețelor vitrate în cadrul foi de ușă și realizarea contrastului vizual</p> <p>Fig. V.24. – Exemplu de conformare a suprafețelor vitrate în cadrul foi de ușă și realizarea contrastului vizual, atunci când ușa și suprafețele adiacente sunt vitrate</p> | |

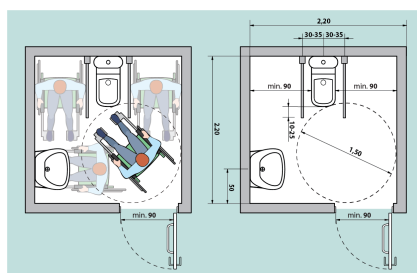
Fig. V42a Amenajarea unei cabine WC adaptate - tip A

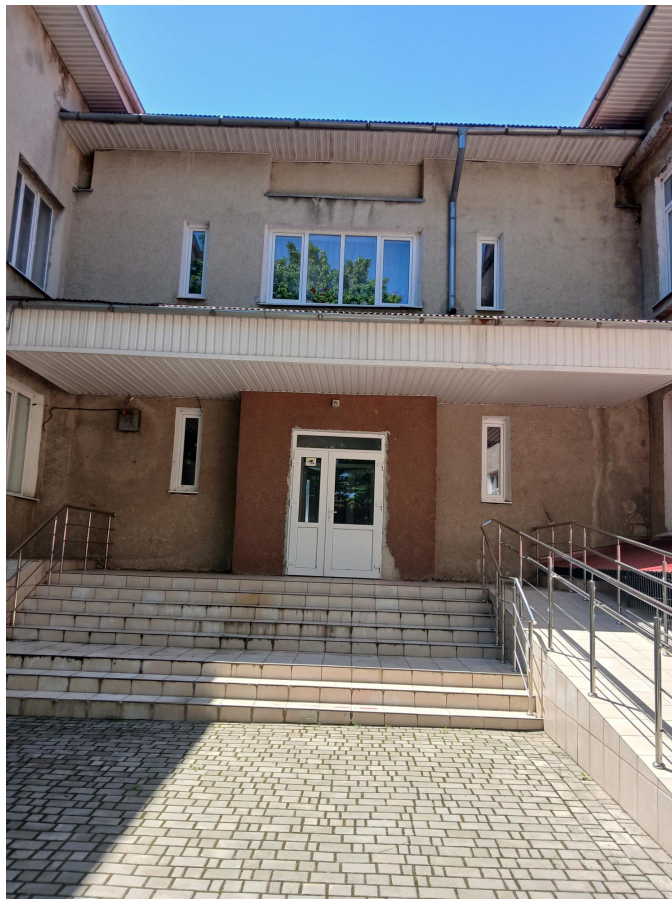
## **Galerie - Căi de acces către clădire**

| Tip înveliș: | Asfalt |
| Drumurile/Căile de acces sunt: | Calitative |
| Nivel: | Înclinat în urcuș |

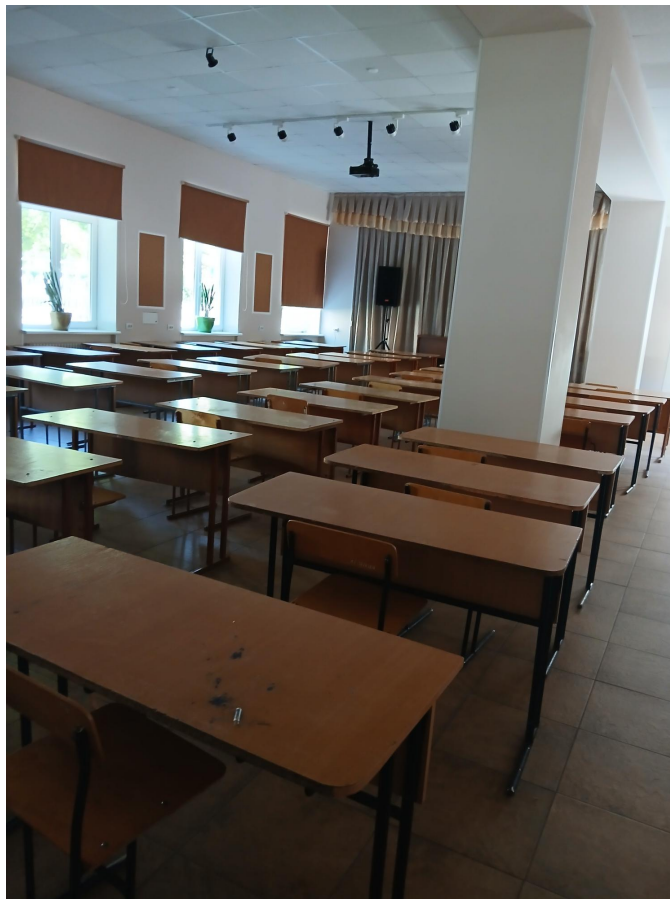
## **Galerie - Sala de prestare a serviciului**

| Este la nivel de: | Parter |
| În sală este spațiu de manevră pentru un scaun rulant cu diagonala minimă de 140 cm: | Da |
| Culori contrastante pentru sală: | Da<br>Standard: este o diferență de culoare contrastantă (culori închise / culori deschise) între perete și podea |

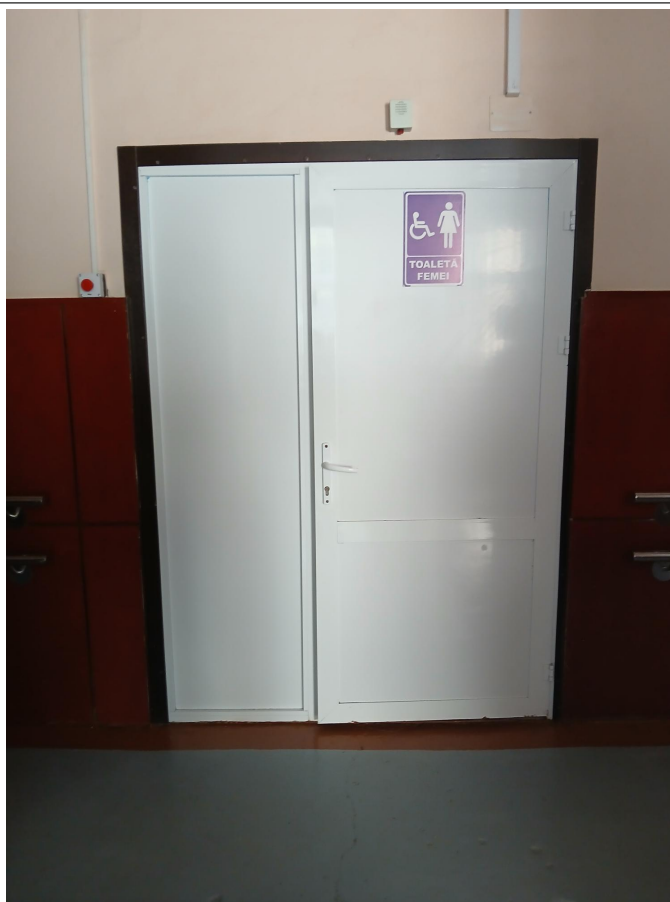
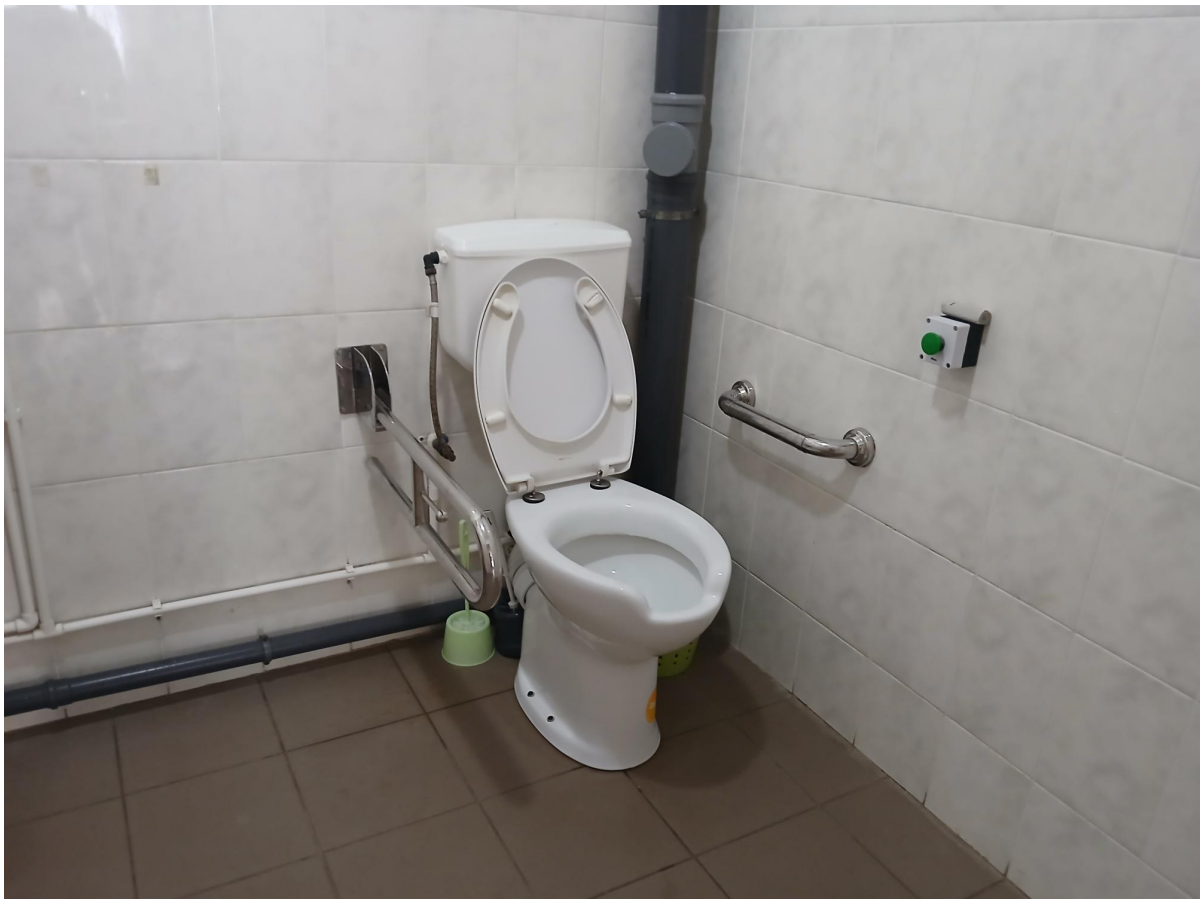
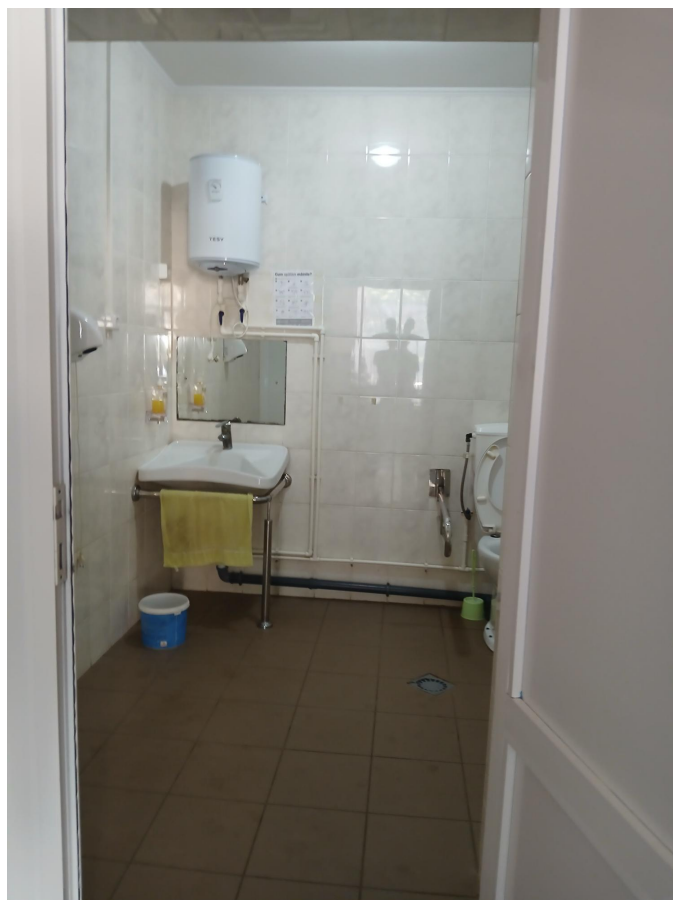
## **Galerie - Grup sanitar**

| Categorii | Indicatori | Date colectate |
|---|---|---|
| | Ușa de intrare WC interior, lățime: | 85 cm<br>Standard: ușa trebuie să fie de minim 90 cm |
| | Vasul WC are bare de suport: | Da, 2, la înălțimea de: 60 cm<br>Standard: 70 cm și minim o bară trebuie să fie rabatabilă<br>și distanța între ele: 75 cm<br>Standard: circa 60 cm |
| | Lavuar/chiuveță: | Da , înălțimea de: 75 cm<br>Standard: h - 85 cm |
| | Este spațiu liber sub lavoar: | Da , dimensiunea de: 65 cm<br>Standard: minim 67 cm |
| | Înterupătoarele sunt poziționate la o înălțime de 80 până la 110 cm de la podea: | Da , la înălțimea de: 130 cm |
| | Toaleta este echipată cu sistem/buton de alarmă: | Da , la înălțimea de: 85 cm<br>Standard: între 60-80 cm |
