# Formular de evaluare a condițiilor de accesibilitate a clădirilor publice

| Categorii | Indicatori | Date colectate |
|---|---|---|
| Adresa, strada, nr.: | 31 august 2 | |
| Instituția: | BESV Drochia nr. 14/4 (Centrul de tineret) | |

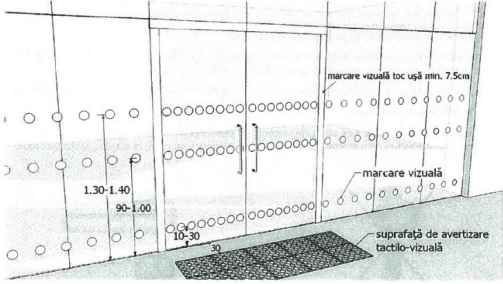
| Categorii | Indicatori | Date colectate |
|---|---|---|
| | <p>Fig. V.23. – Exemplu de conformare a suprafețelor vitrate în cadrul foi de ușă și realizarea contrastului vizual</p> <p>Fig. V.24. – Exemplu de conformare a suprafețelor vitrate în cadrul foi de ușă și realizarea contrastului vizual, atunci când ușa și suprafețele adiacente sunt vitrate</p> | |

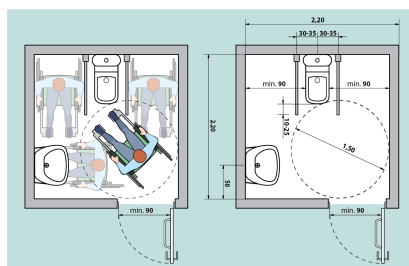
Fig. V.42.a Amenajarea unei cabine WC adaptate - tip A

60 cm

Standard: ușa trebuie să fie de minim 90 cm

| Categorii | Indicatori | Date colectate |
|---|---|---|
| | Dimensiuni cabină WC: | 150 cm x 100 cm<br>Standard: minim 160 x 180 cm |
| | Vasul WC are bare de suport: | Nu |
| | Este spațiu liber sub lavoar: | Nu |
| | Toaleta este echipată cu sistem/buton de alarmă: | Nu |

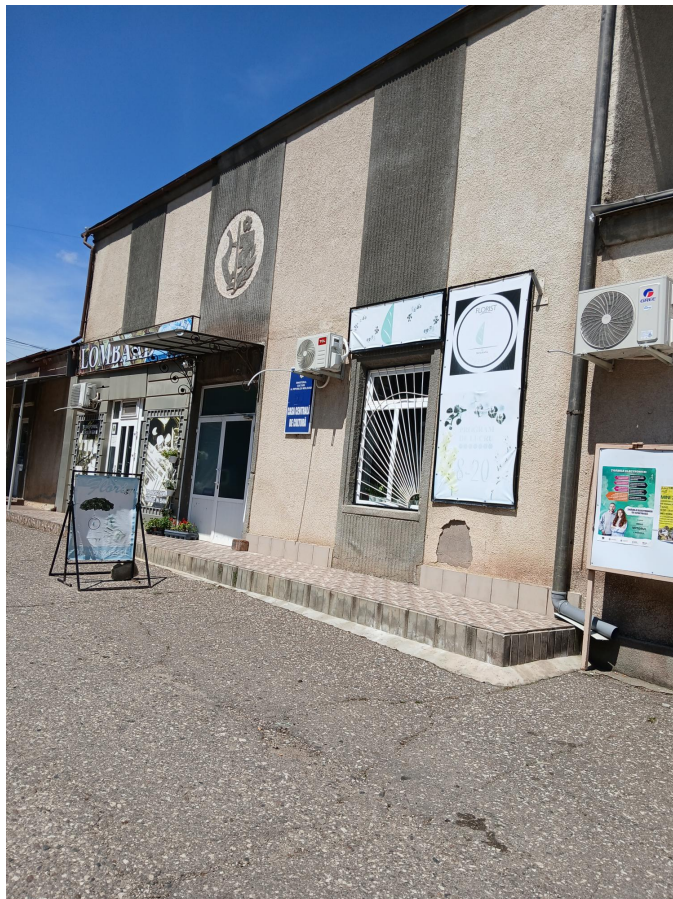
## Galerie - Căi de acces către clădire

| Drumurile/Căile de acces sunt: | Denivelate |
| Trecerea de pe carosabil spre trotuar/clădire: | Lină |
| Există pavaj tactil sau marcaj contrastant la ieșirea de pe carosabil pe trotuar: | Nu |
| Trotuarul are pavaj tactil sau marcaj contrastant: | Nu |
