# Formular de evaluare a condițiilor de accesibilitate a clădirilor publice

Data: 03-07-2025

| Categorii | Indicatori | Date colectate |
|---|---|---|
| Adresa, strada, nr.: | Str. Ion Creanga, 4A | |
| Instituția: | Instituția de educație timpurie nr.54-BESV 1/72 | |

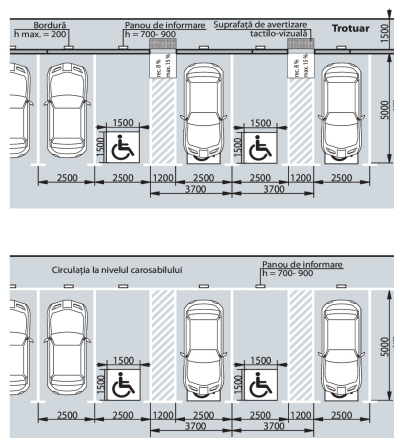
Fig. IV.18 Parcare pe o direcție perpendiculară față de carosabil

| Parcare obișnuită: | Nu , dar există loc unde poate fi amenajată parcare |
| Locuri de parcare amenajate pentru persoanele cu dizabilități: | Nu |

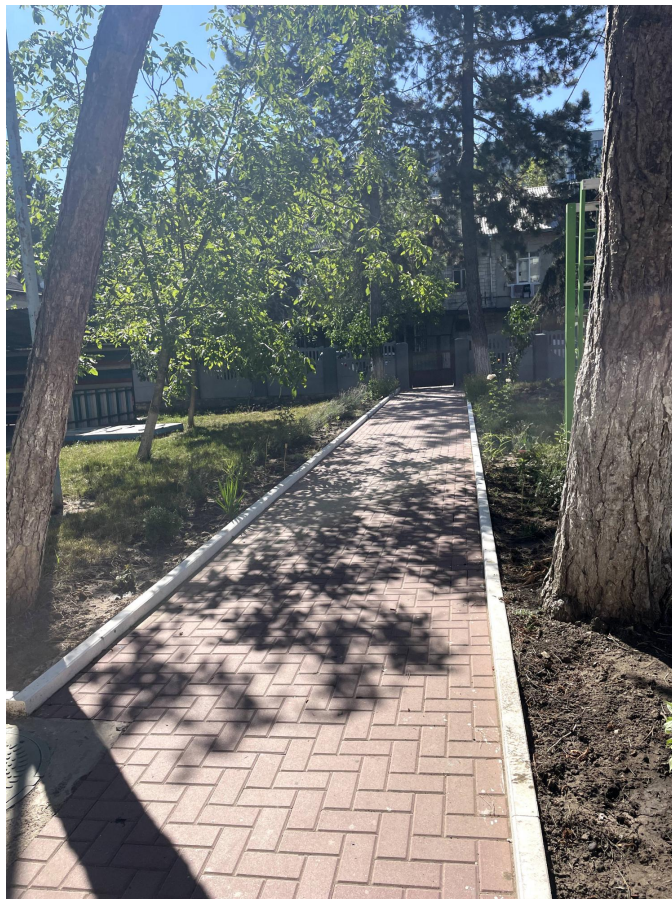
## **Galerie - Căi de acces către clădire**

| Există pavaj tactil sau marcaj contrastant la ieșirea de pe carosabil pe trotuar: | Nu |
| Trotuarul are pavaj tactil sau marcaj contrastant: | Nu |
| Nivel: | Înclinat în coborâș |

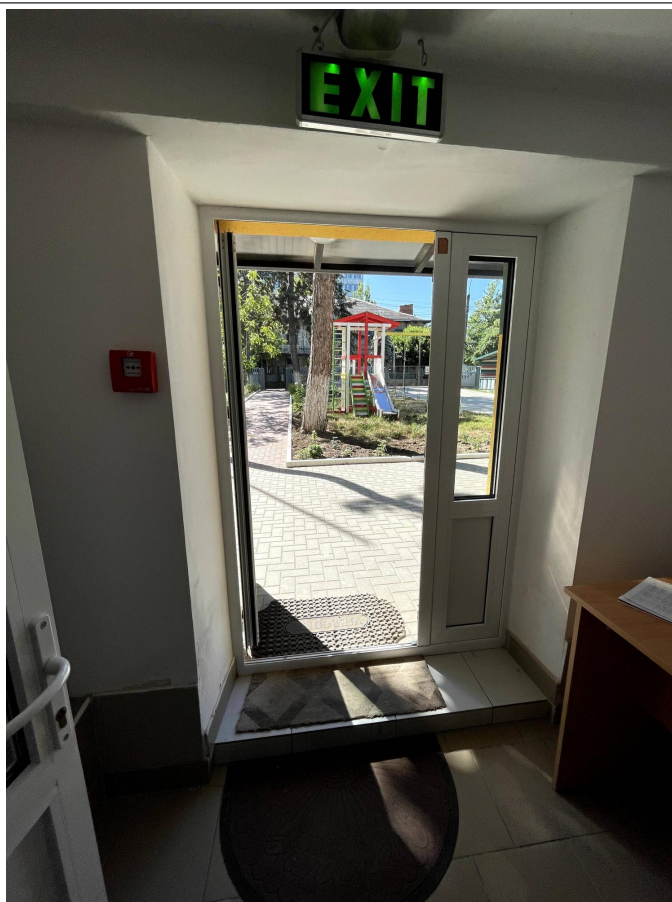
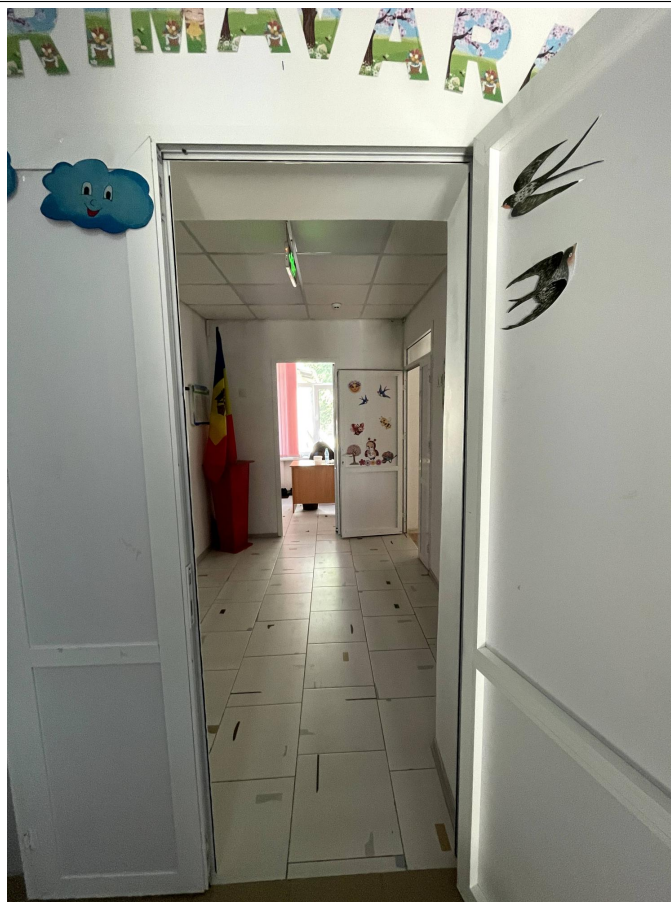
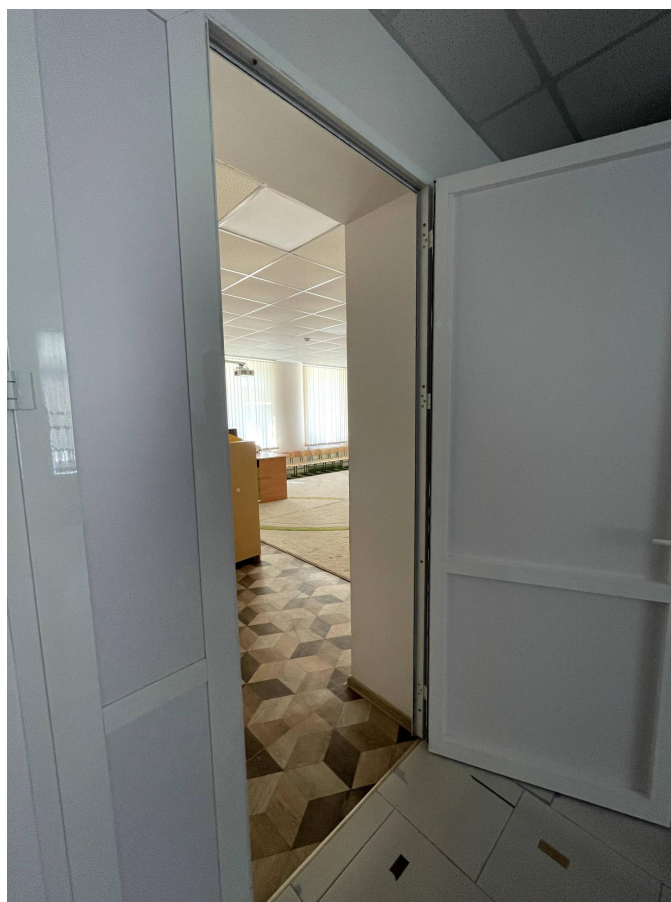
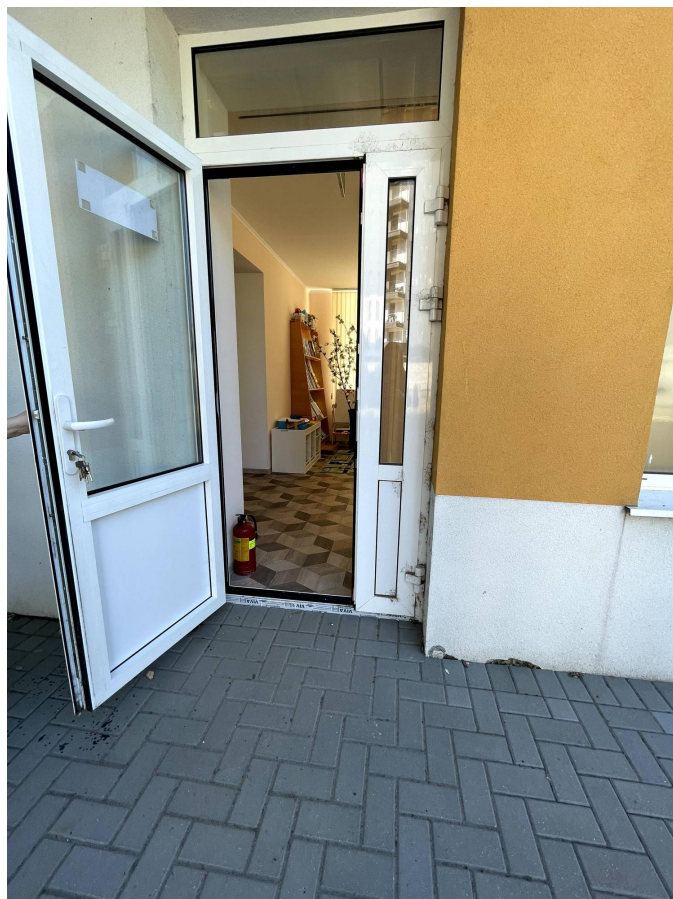
## **Galerie - Intrare în clădire**

| Pentru persoanele cu dizabilități este rezervată o intrare separată: | Da . Este prin spatele clădirii . Ușa nu este semnalată printr-un indicator |
| Dimensiuni ușă de intrare: | Dublă: 30 cm + 100 cm<br>Standard: lumina ușii duble trebuie să fie de minim 90 cm<br>Ușa mică din cea dublă se deschide |
| Praguri de la ușile de interior: | Prag 1 cu înălțimea: 9 cm<br>Standard: pragul trebuie să fie de maxim 2 cm |
| Ușile de la intrare și din interiorul clădirii sunt dotate/marcate corespunzător cu semne contrastante: | Nu<br>Standard: este o diferență de culoare contrastantă (culori închise / culori deschise) între perete și podea |

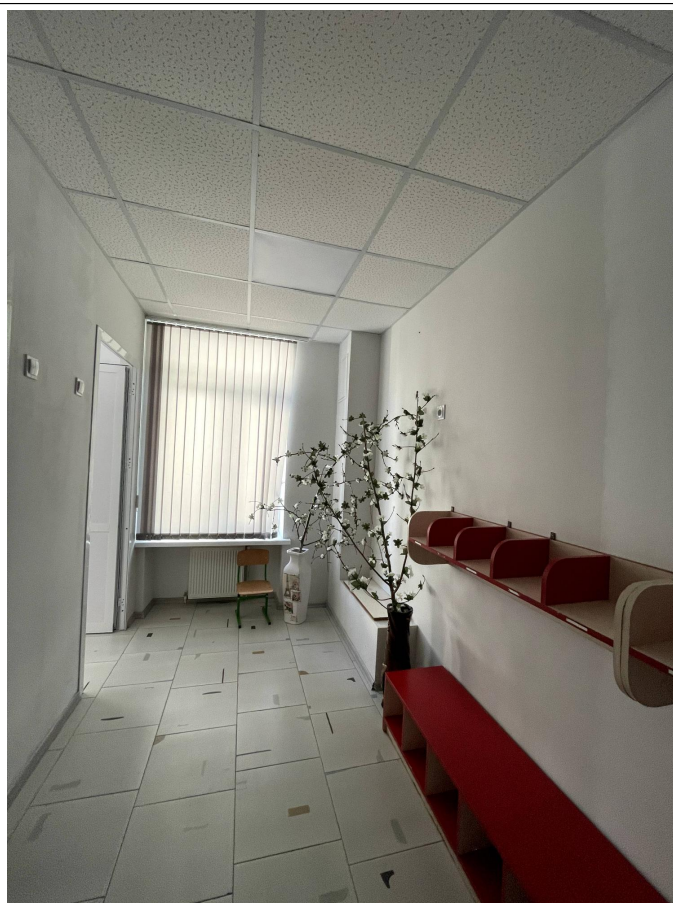
**Galerie - Coridoare**

| Trepte: | Da , 4 trepte , înălțimea:68 cm |
| Dacă sunt trepte, este o rampă interioară: | Nu |
| Dacă există trepte, sunt semnalate treptele cu elemente contrastante și/sau tactile: | Nu<br>Standard: prima și ultima treaptă trebuie semnalate în culori contrastante |
| Culori contrastante (este o diferență de culoare contrastantă (culori închise / culori deschise) între perete și podea): | Nu |

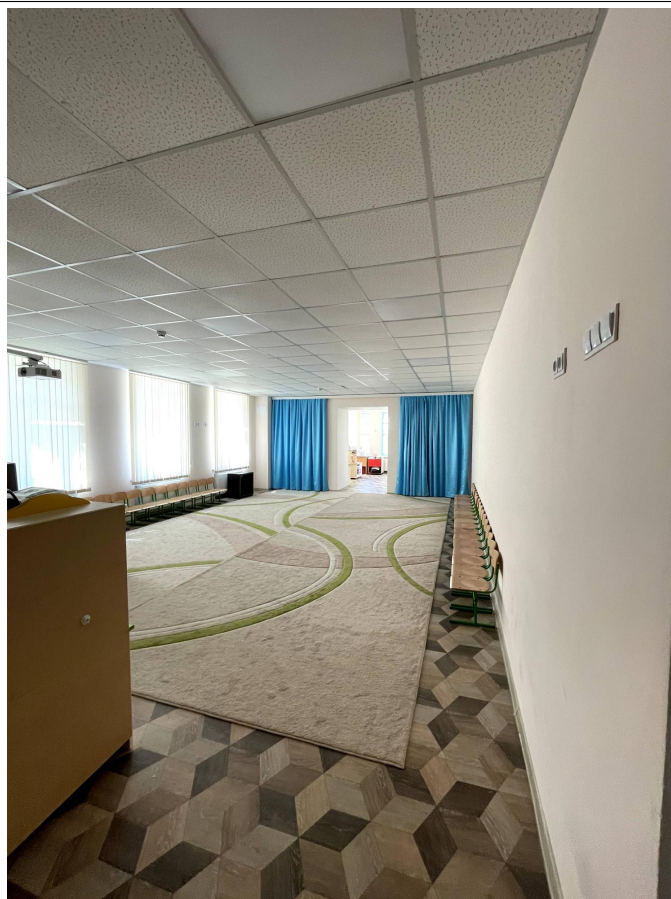
**Galerie - Sala de prestare a serviciului**

| Culori contrastante pentru sală: | Nu<br>Standard: este o diferență de culoare contrastantă (culori închise / culori deschise) între perete și podea |

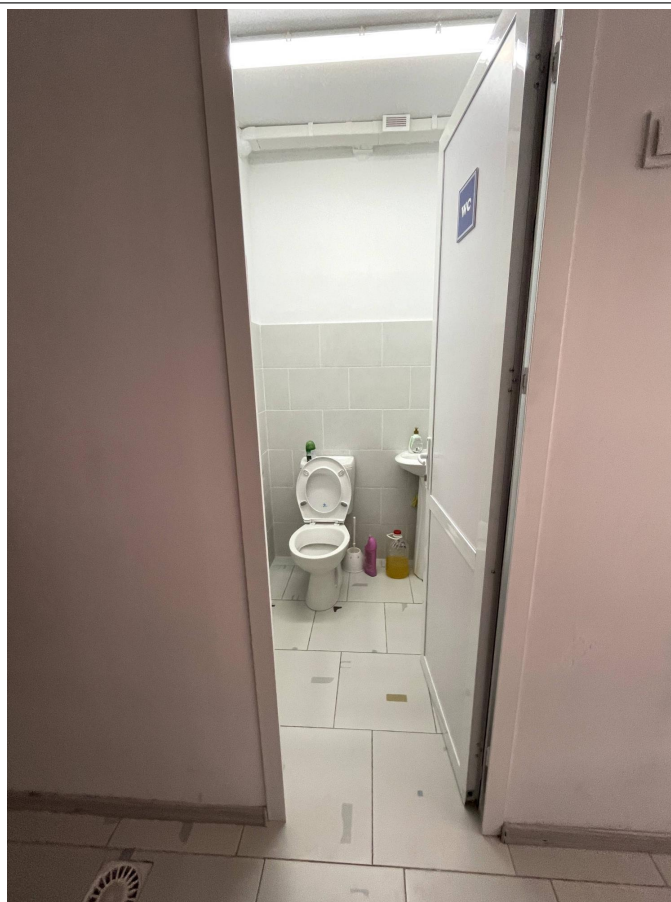
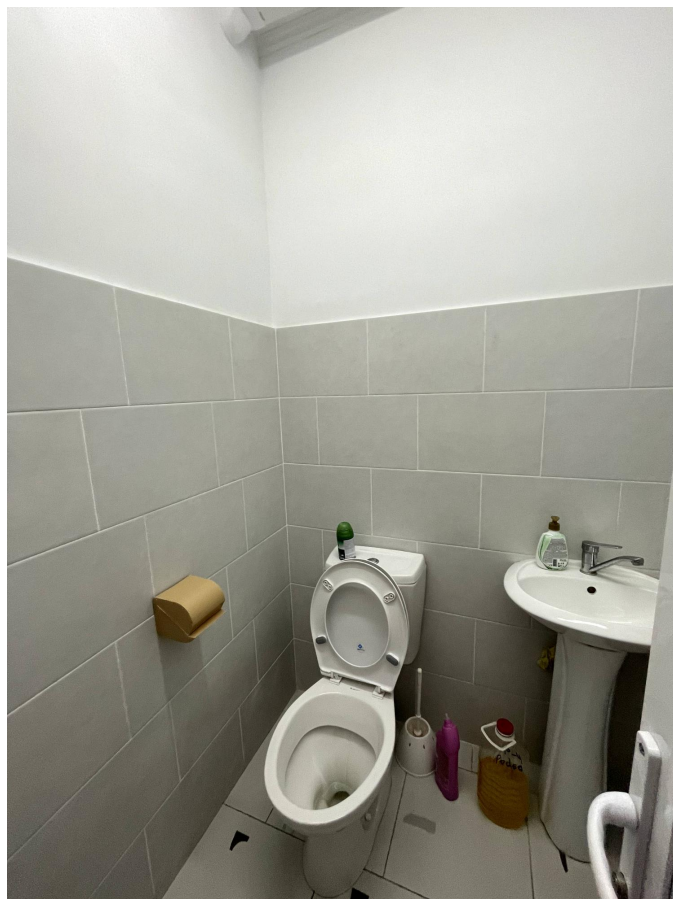
**Galerie - Grup sanitar**

| Ușa de intrare WC interior, lățime: | 60 cm<br>Standard: ușa trebuie să fie de minim 90 cm |
| Dimensiuni grup sanitar: | 135 cm x 145 cm<br>Standard: minim 160 x 180 cm |
| Ușa cabină WC, lățime: | 60 cm<br>Standard: ușa trebuie să fie de minim 90 cm |
| Dimensiuni cabină WC: | 135 cm x 142 cm<br>Standard: minim 160 x 180 cm |
| Vasul WC are bare de suport: | Nu |
| Este spațiu liber sub lavoar: | Nu |
| Întrerupătoarele sunt poziționate la o înălțime de 80 până la 110 cm de la podea: | Nu |
| Toaleta este echipată cu sistem/buton de alarmă: | Nu |
| Culori contrastante: | Nu<br>Standard: este o diferență de culoare contrastantă (culori închise / culori deschise) între perete și podea |
| Colacul de WC este de o culoare contrastantă cu vasul de WC: | Nu |
