# Formular de evaluare a condițiilor de accesibilitate a clădirilor publice

Echipa de evaluare: Asociația pentru Combaterea Izolării Informaționale "ECOU", Monitor de accesibilitate

| Categorii | Indicatori | Date colectate |
|---|---|---|
| Instituția: | BESV Tolica nr. 8/24 Clădirea fostului gimnaziu | |

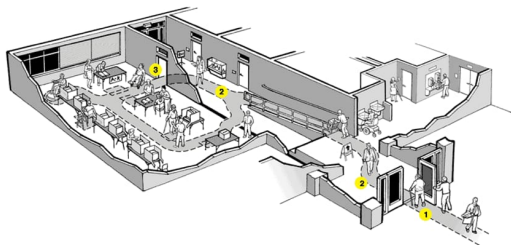
| Categorii | Indicatori | Date colectate |
|---|---|---|
| În sală este spațiu de manevră pentru un scaun rulant cu diagonala minimă de 140 cm: | | Da |

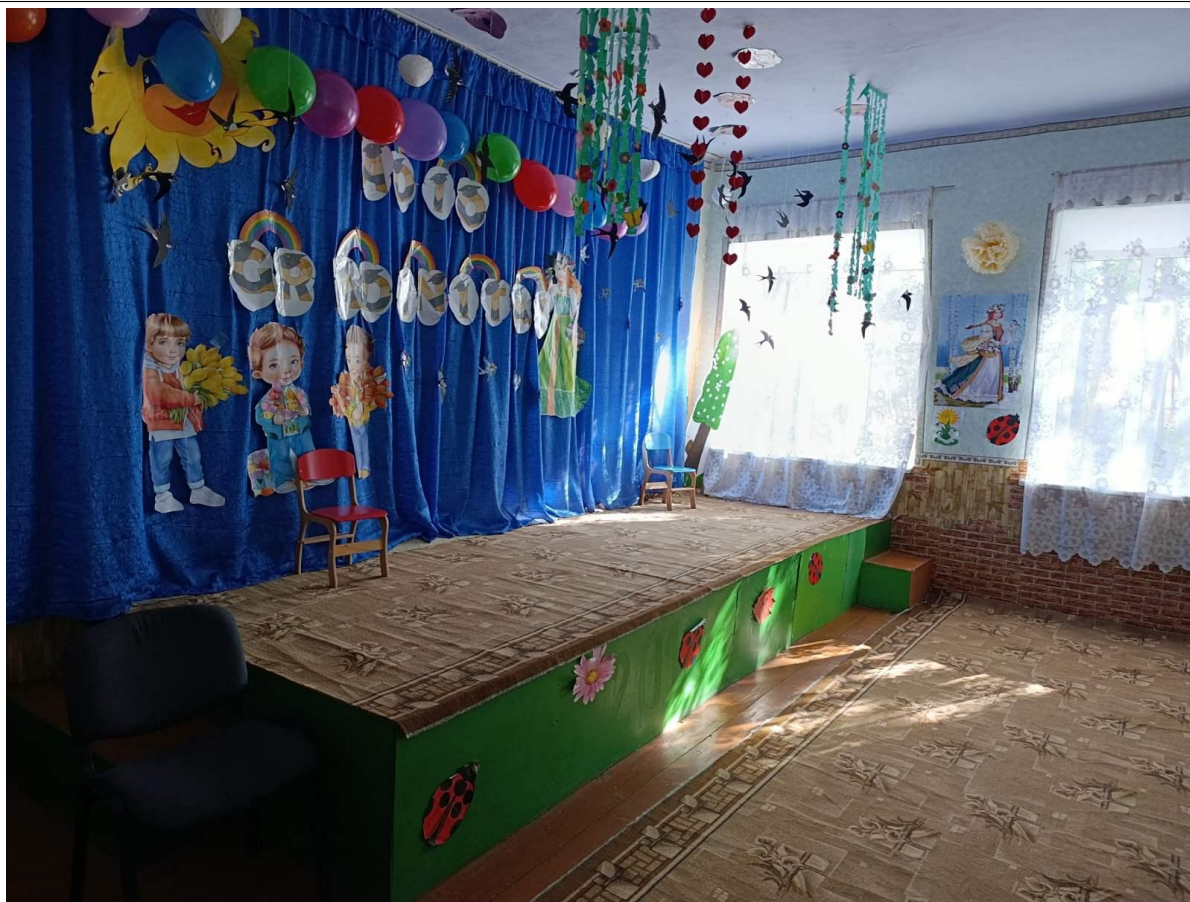
**Galerie - Coridoare**

| Trepte: | Da , 1 trepte , înălțimea:15 cm |
| Dacă există trepte, sunt semnalate treptele cu elemente contrastante și/sau tactile: | Nu<br>Standard: prima și ultima treaptă trebuie semnalate în culori contrastante |
