# Formular de evaluare a condițiilor de accesibilitate a clădirilor publice

| Categorii | Indicatori | Date colectate |
|---|---|---|
| Adresa, strada, nr.: | str. Doina și Ion Aldea-Teodorovici nr. 8/2 | |
| Instituția: | Instituția de educație timpurie nr. 62-BESV 1/99 | |

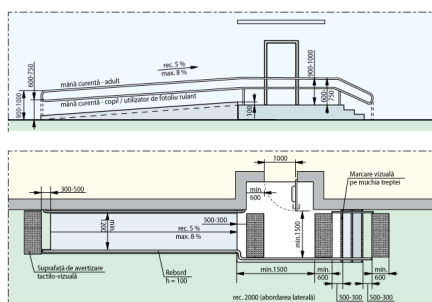
Fig. V.32.b Rampă de acces paralelă cu intrare în clădire

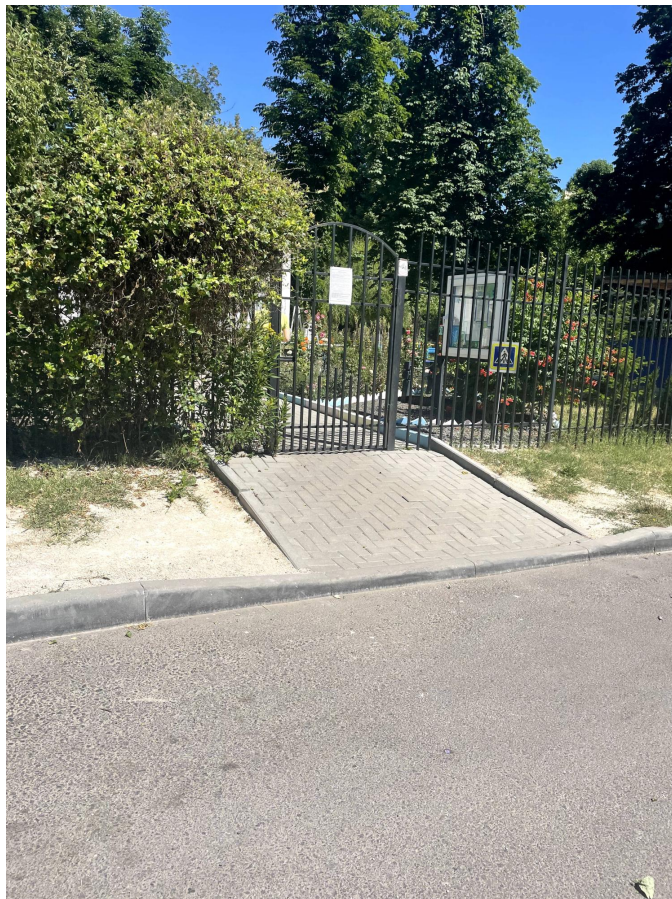
## Galerie - Căi de acces către clădire

| Tip înveliș: | Pavaj |
| Drumurile/Căile de acces sunt: | Calitative |
| Scări/Trepte: | Da, 1 scări/trepte , înălțimea:9 cm |

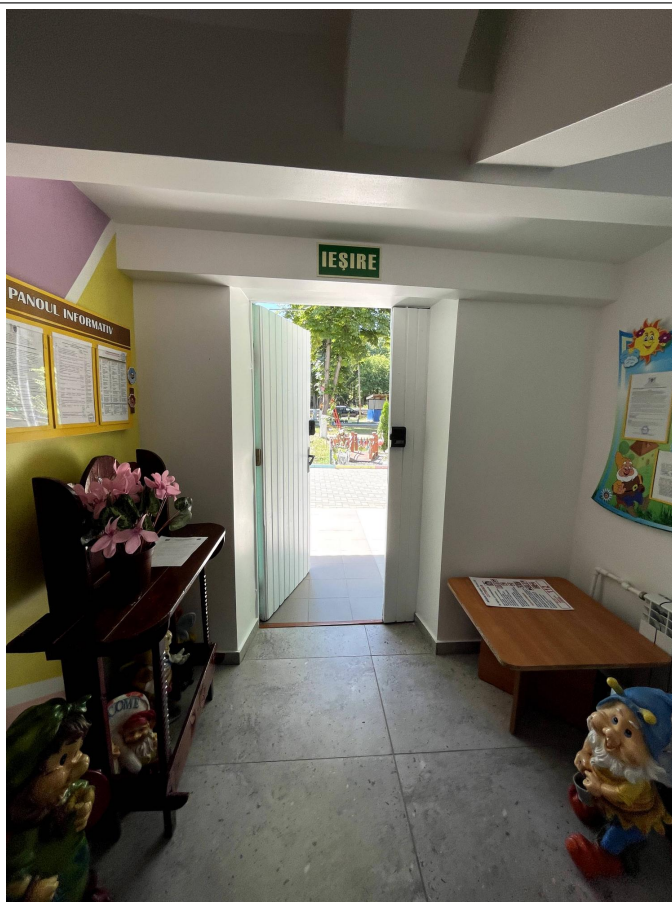
## Galerie - Intrare în clădire

| Intrarea în clădire este la nivelul solului: | Da |
| Ușa se deschide în interior sau exterior: | Exterior |

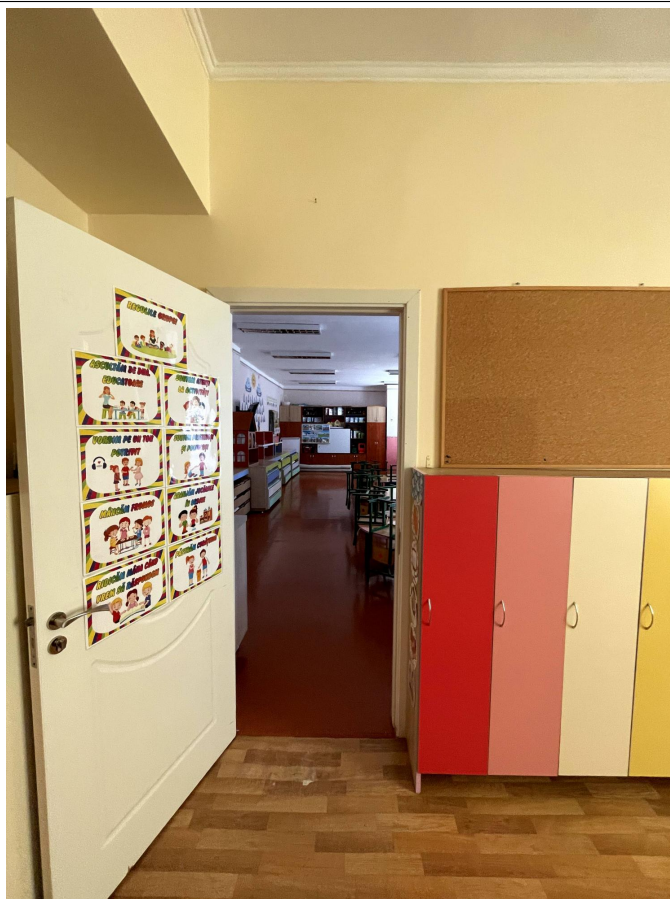
## Galerie - Uși

| Dimensiuni ușă de intrare: | Dublă: 20 cm + 80 cm<br>Standard: lumina ușii duble trebuie să fie de minim 90 cm<br>Ușa mică din cea dublă se deschide |
| Prag ușă de intrare: | Un prag cu înălțimea: 3 cm<br>Standard: pragul trebuie să fie de maxim 2 cm |
| Ușile de la intrare și din interiorul clădirii sunt dotate/marcate corespunzător cu semne contrastante: | Nu<br>Standard: este o diferență de culoare contrastantă (culori închise / culori deschise) între perete și podea |

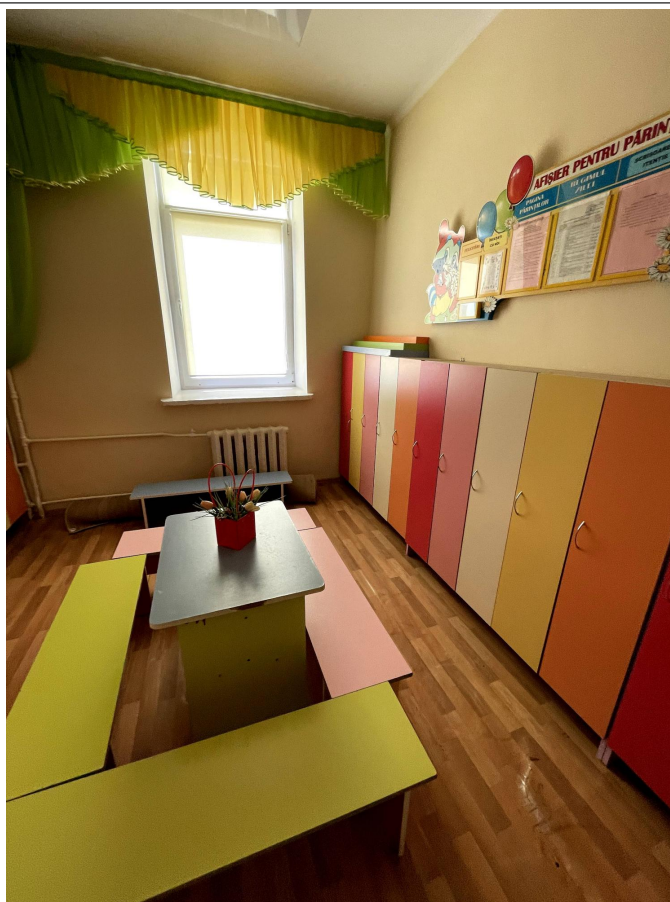
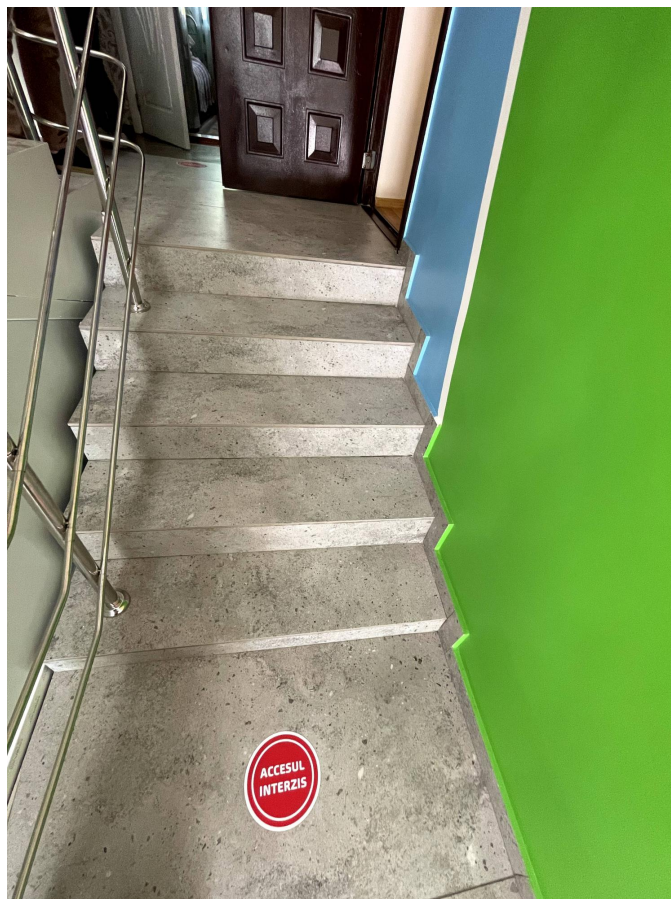
## Galerie - Coridoare

| Lățime (dacă este cazul, în cel mai îngust loc): | 100 cm , nu există buzunare la coridoare<br><b>Standard: Lățimea minimă a coridorului ar trebui să fie de cel puțin 150 cm), Dacă coridorul este îngust (până la 180 cm)</b> |
| Trepte: | Da , 5 trepte , înălțimea:85 cm |
| Dacă există trepte, sunt semnalate treptele cu elemente contrastante și/sau tactile: | Nu<br><b>Standard: prima și ultima treaptă trebuie semnalate în culori contrastante</b> |

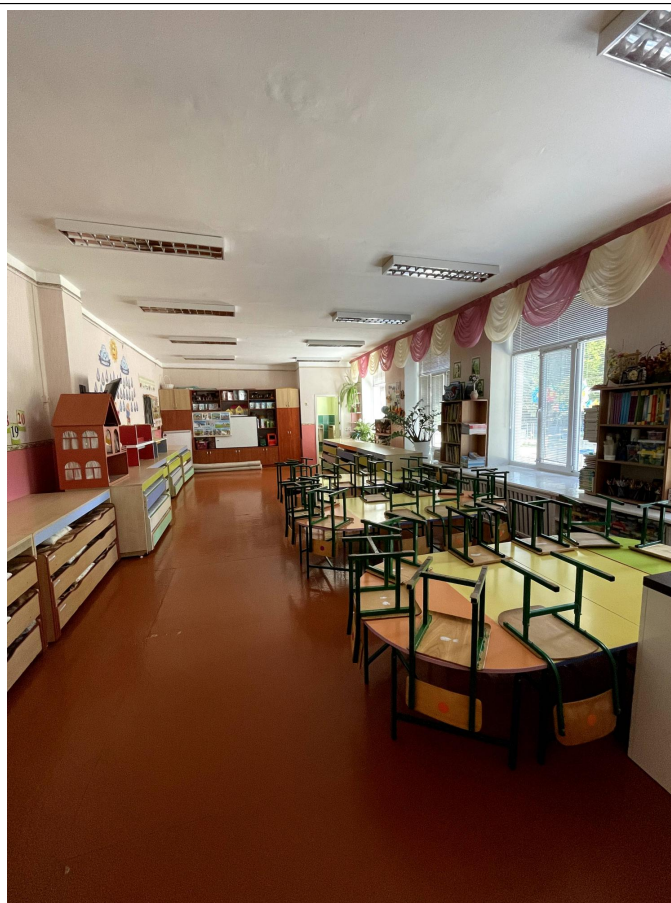
**Galerie - Sala de prestare a serviciului**

| În sală este spațiu de manevră pentru un scaun rulant cu diagonala minimă de 140 cm: | Da |

| Categorii | Indicatori | Date colectate |
|---|---|---|
| | Culori contrastante pentru sală: | Da<br>Standard: este o diferență de culoare contrastantă (culori închise / culori deschise) între perete și podea |
