# Formular de evaluare a condițiilor de accesibilitate a clădirilor publice

Data: 31-05-2025

| Categorii | Indicatori | Date colectate |
|---|---|---|
| Instituția: | BESV 35/49 Cămin cultural | |

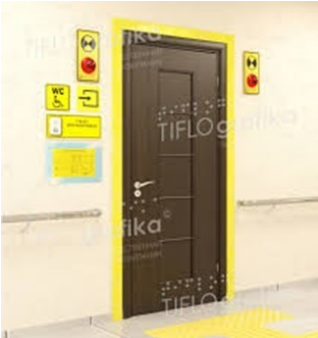
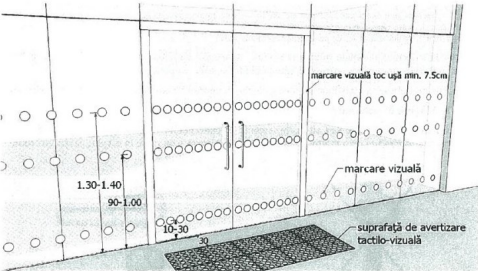
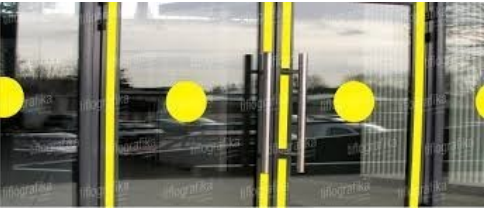
| Categorii | Indicatori | Date colectate |
|---|---|---|
| | Fig. V.23. – Exemplu de conformare a suprafețelor vitrate în cadrul foi de ușă și realizarea contrastului vizual | |
| | Fig. V.24. – Exemplu de conformare a suprafețelor vitrate în cadrul foi de ușă și realizarea contrastului vizual, atunci când ușa și suprafețele adiacente sunt vitrate | |

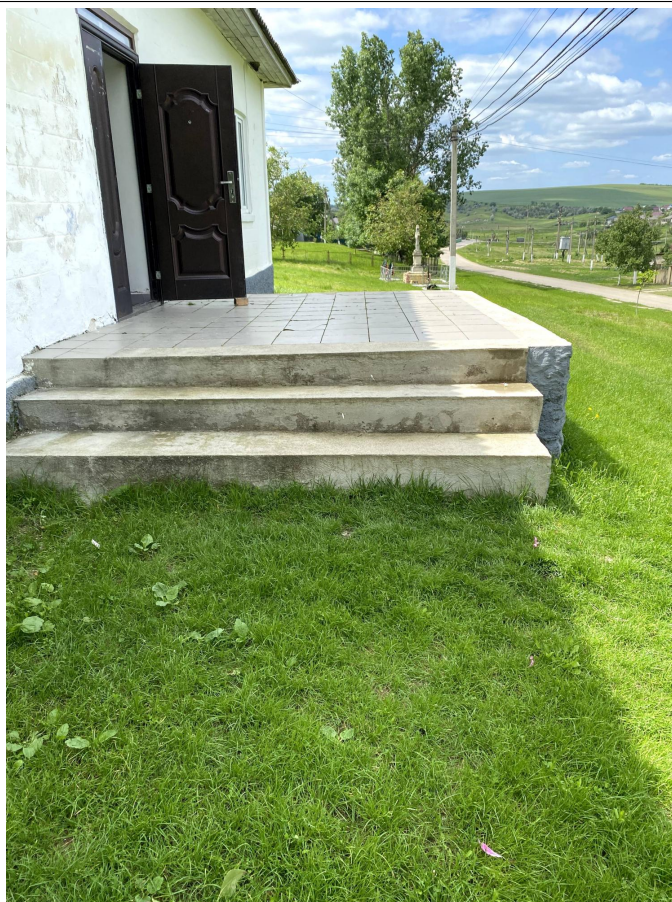
## Galerie - Intrare în clădire

| Categorii | Indicatori | Date colectate |
|---|---|---|
| | Dimensiuni ușă de intrare: | Dublă: 76 cm + 35 cm<br>Standard: lumina ușii duble trebuie să fie de minim 90 cm<br>Ușa mică din cea dublă se deschide |
| | Prag ușă de intrare: | Prag exterior și interior cu înălțimile: 16 + 50 cm<br>Standard: pragul trebuie să fie de maxim 2 cm |

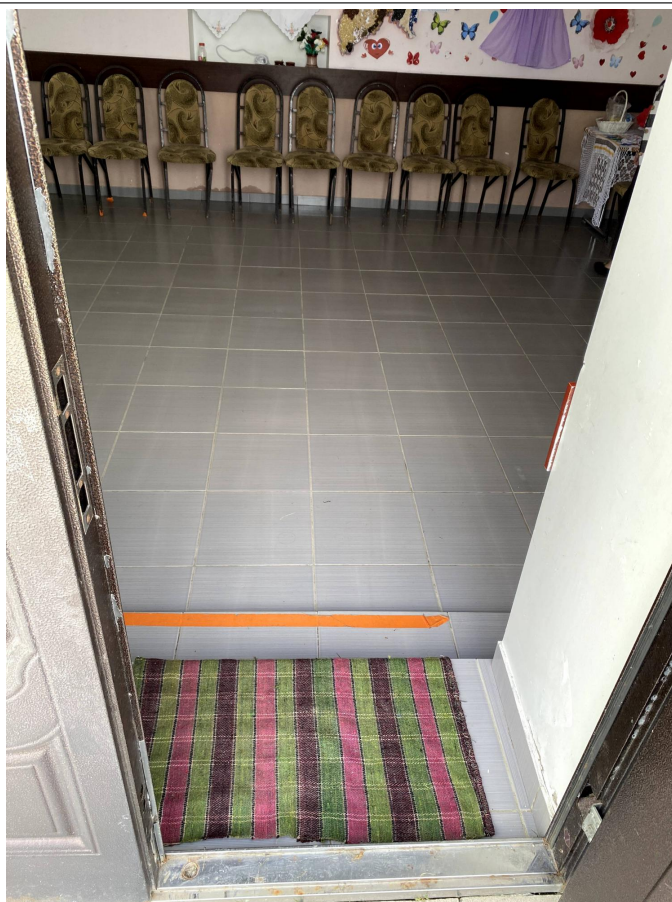
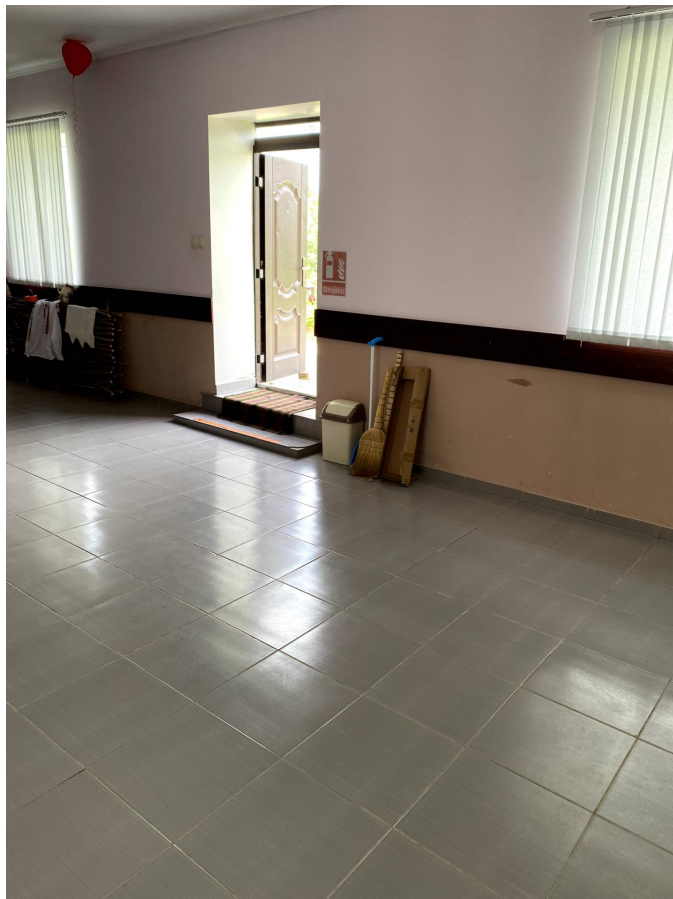
## Galerie - Uși

| Categorii | Indicatori | Date colectate |
|---|---|---|
| | Ușile de la intrare și din interiorul clădirii sunt dotate/marcate corespunzător cu semne contrastante: | Nu<br>Standard: este o diferență de culoare contrastantă (culori închise / culori deschise) între perete și podea |
