# Formular de evaluare a condițiilor de accesibilitate a clădirilor publice

| Categorii | Indicatori | Date colectate |
|---|---|---|
| Localitate, raion: | Constantinovca (Edinet) | |
| Instituția: | BESV 16/28 (Casa de Cultura) | |

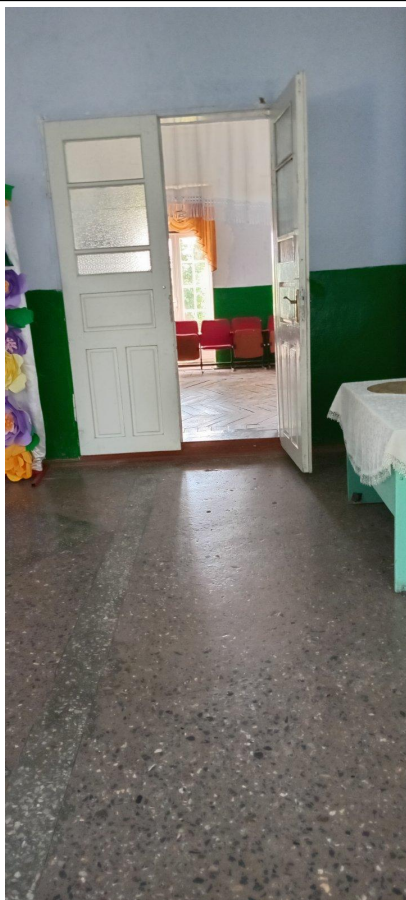
## Galerie - Coridoare

| Coridoare: | Da |
| Lățimea coridorului (în cel mai îngust loc) este peste 150 cm? | Da |
| Suprafață alunecoasă: | Da |
| Culori contrastante (este o diferență de culoare contrastantă (culori închise / culori deschise) între perete și podea): | Nu |
| Iluminare bună (lumină de zi și lumină artificială) pe hol și pe culoarele principale: | Nu |
