# Formular de evaluare a condițiilor de accesibilitate a clădirilor publice

| Categorii | Indicatori | Date colectate |
|---|---|---|
| Localitate, raion: | Hancauti (Edinet) | |
| Instituția: | BESV 16/35 (Casa d Cultura) | |

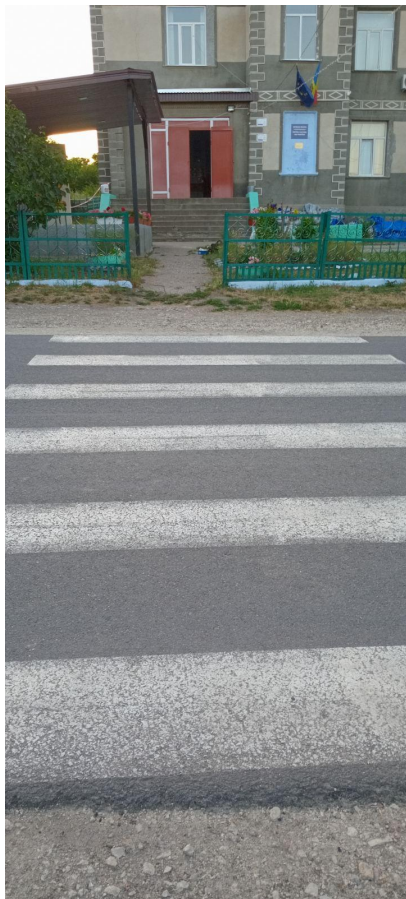
## **Galerie - Căi de acces către clădire**

| Tip înveliș: | asfalt + pământ tasat |
| Drumurile/Căile de acces sunt: | Cu fisuri / gropi |

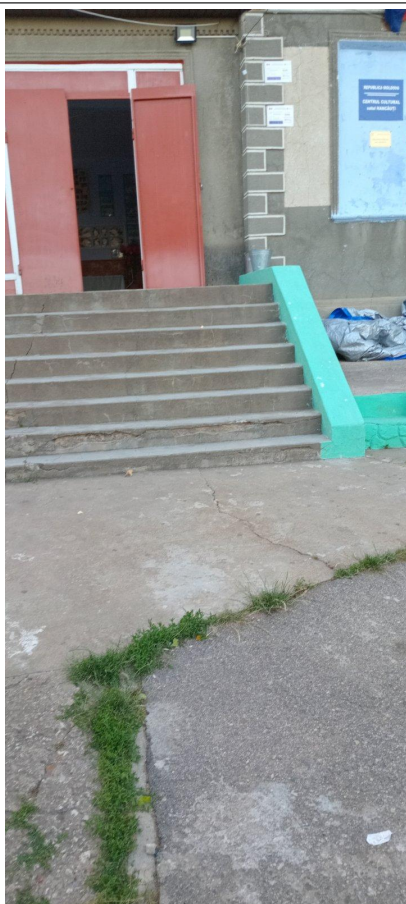
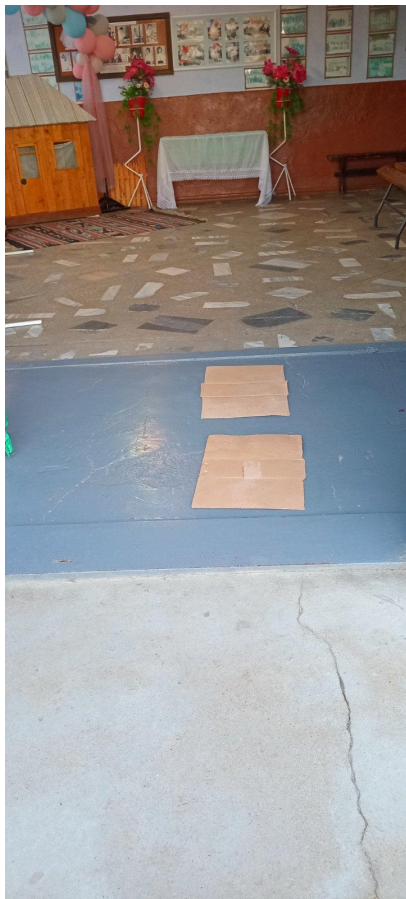
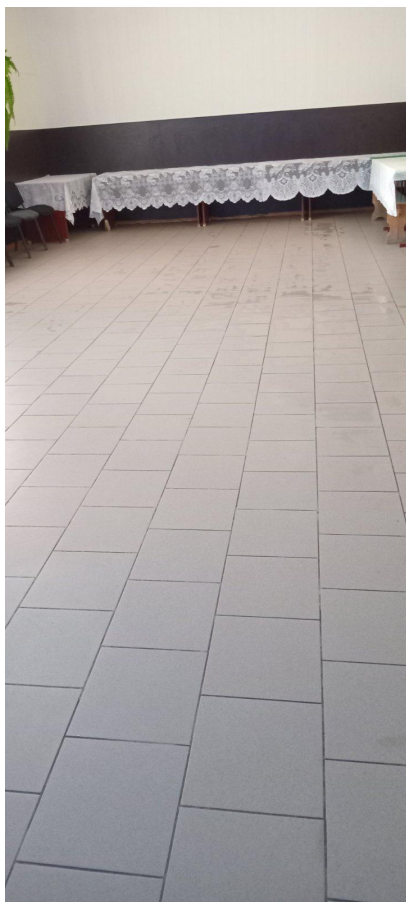
## **Galerie - Intrare în clădire**

| La intrare sunt trepte: | Da, 8 trepte , Înălțime totală a treptelor/scărilor (cm)136 cm |
| Dacă există trepte, sunt semnalate treptele cu elemente contrastante și/sau tactile: | Nu<br>Standard: prima și ultima treaptă trebuie semnalate în culori contrastante |
| Există rampă de acces: | Nu |

| Categorii | Indicatori | Date colectate |
|---|---|---|
| | Dimensiuni ușă de intrare: | Dublă: 80 cm + 80 cm<br><b>Standard: lumina ușii duble trebuie să fie de minim 90 cm</b><br>Ușa mică din cea dublă este blocată |
| | Prag ușă de intrare: | Un prag cu înălțimea: 8 cm<br><b>Standard: pragul trebuie să fie de maxim 2 cm</b> |
