# Formular de evaluare a condițiilor de accesibilitate a clădirilor publice

| Categorii | Indicatori | Date colectate |
|---|---|---|
| Adresa, strada, nr.: | str. "Nicolae Sulac" nr. 18 | |
| Instituția: | BESV Sadîc nr. 8/39 | |

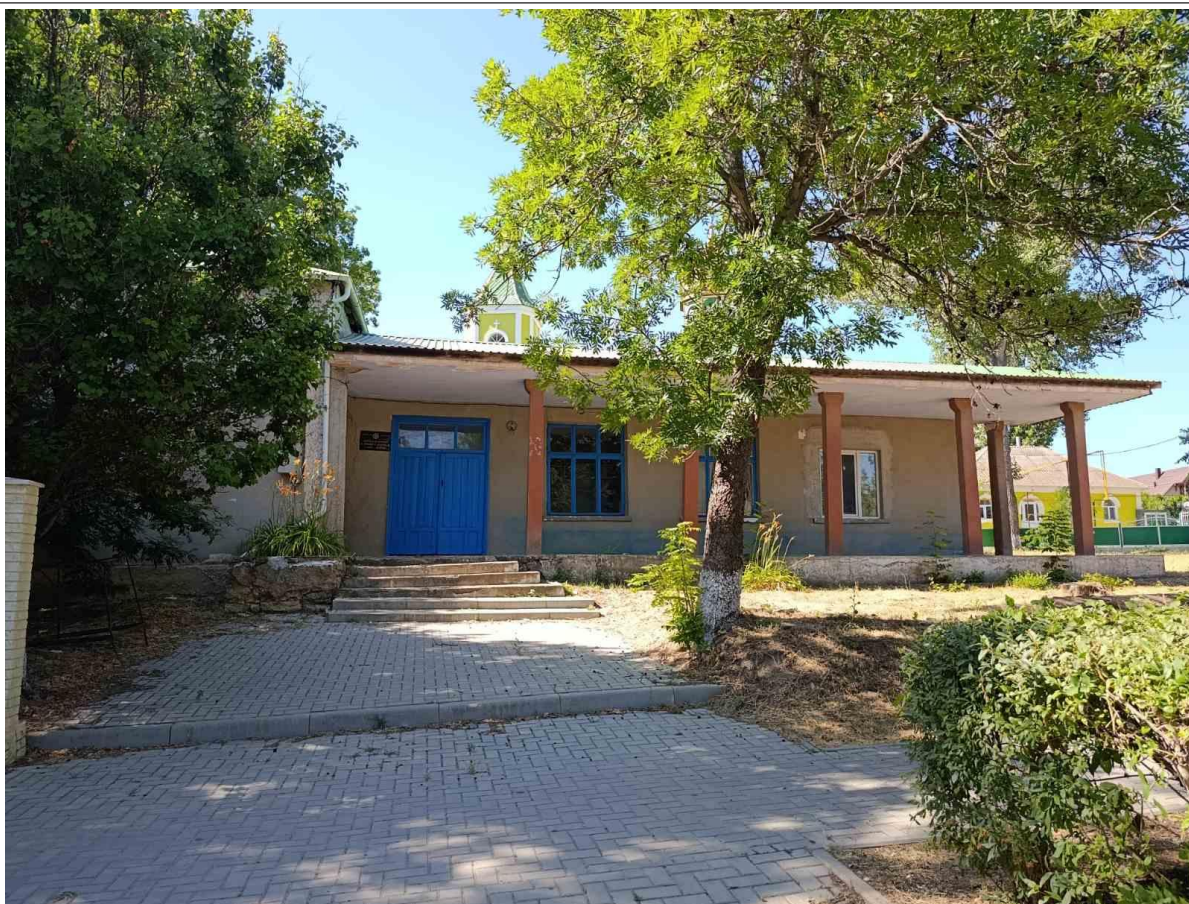
## Galerie - Căi de acces către clădire

| Tip înveliș: | Asfalt + Pavaj |
| Drumurile/Căile de acces sunt: | Calitative |
| Borduri: | Da, 1 borduri , înălțimea:15 cm |

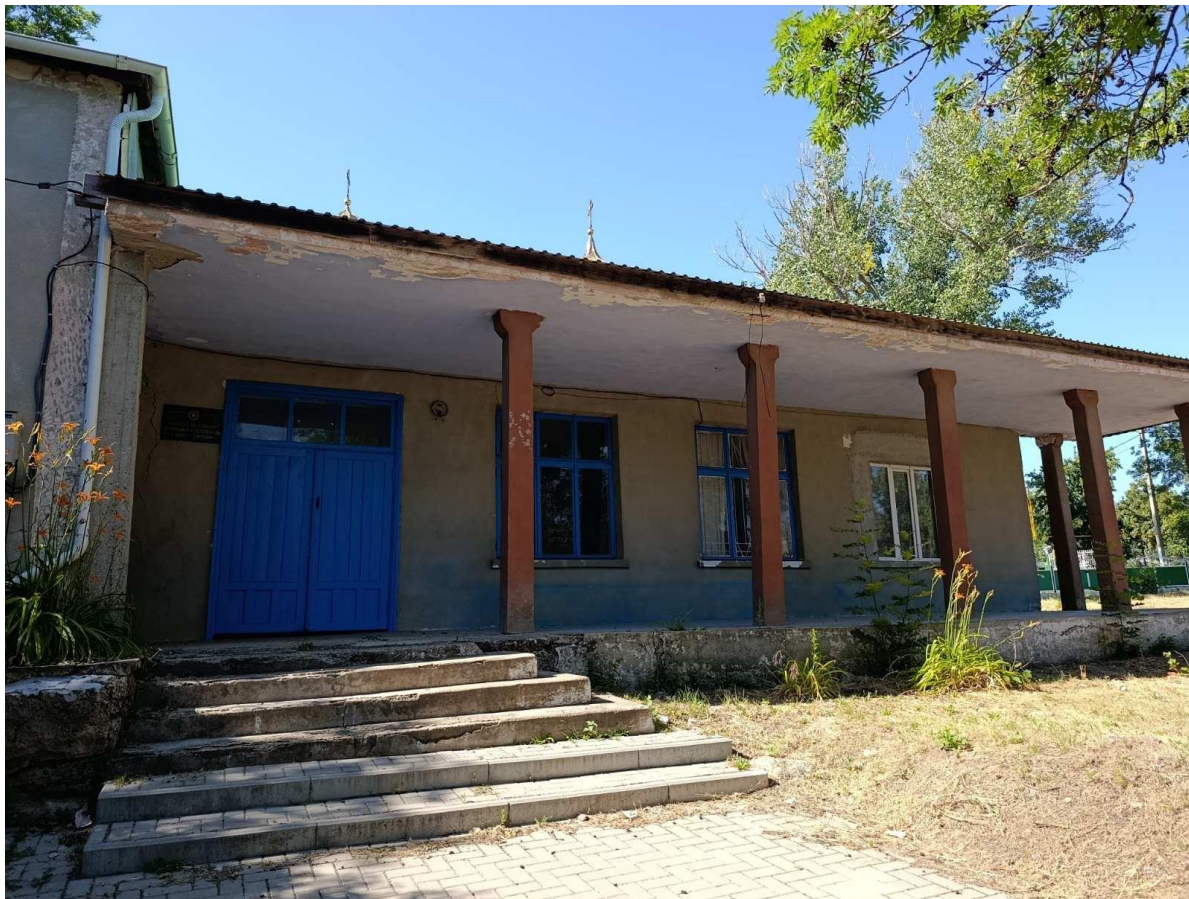
## Galerie - Intrare în clădire

| La intrare sunt trepte: | Da, 6 trepte , Înălțime totală a treptelor/scărilor (cm)15 cm |
| Înălțimea pragului ușii (de la nivelul solului până la nivelul superior al pragului): | 90 cm<br>! Pentru h - până în 20 cm - se aplica regula de 1:10<br>! La fiecare 9 m de cm x 140 cm |
| Dacă există trepte, sunt semnalate treptele cu elemente contrastante și/sau tactile: | Nu<br>Standard: prima și ultima treaptă trebuie semnalate în culori contrastante |
| Există rampă de acces: | Nu |

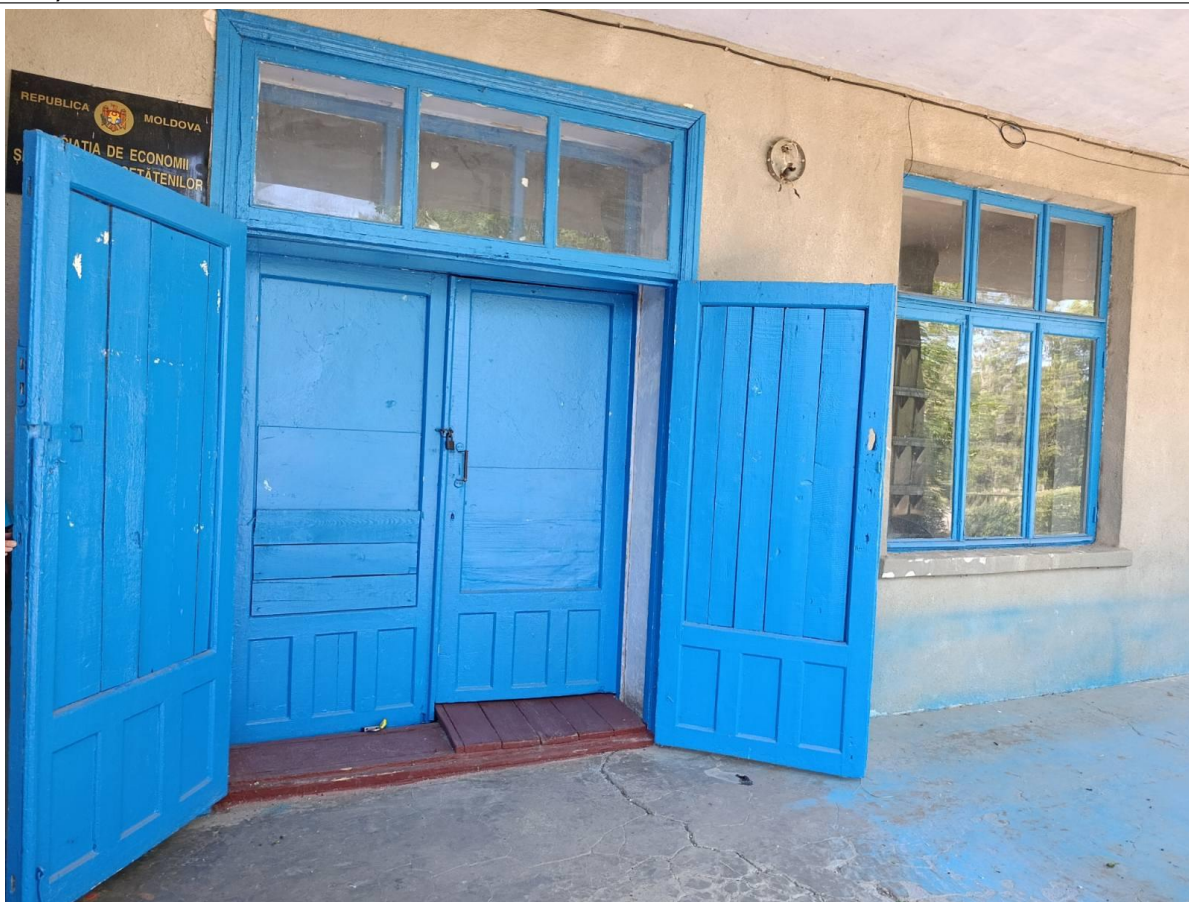
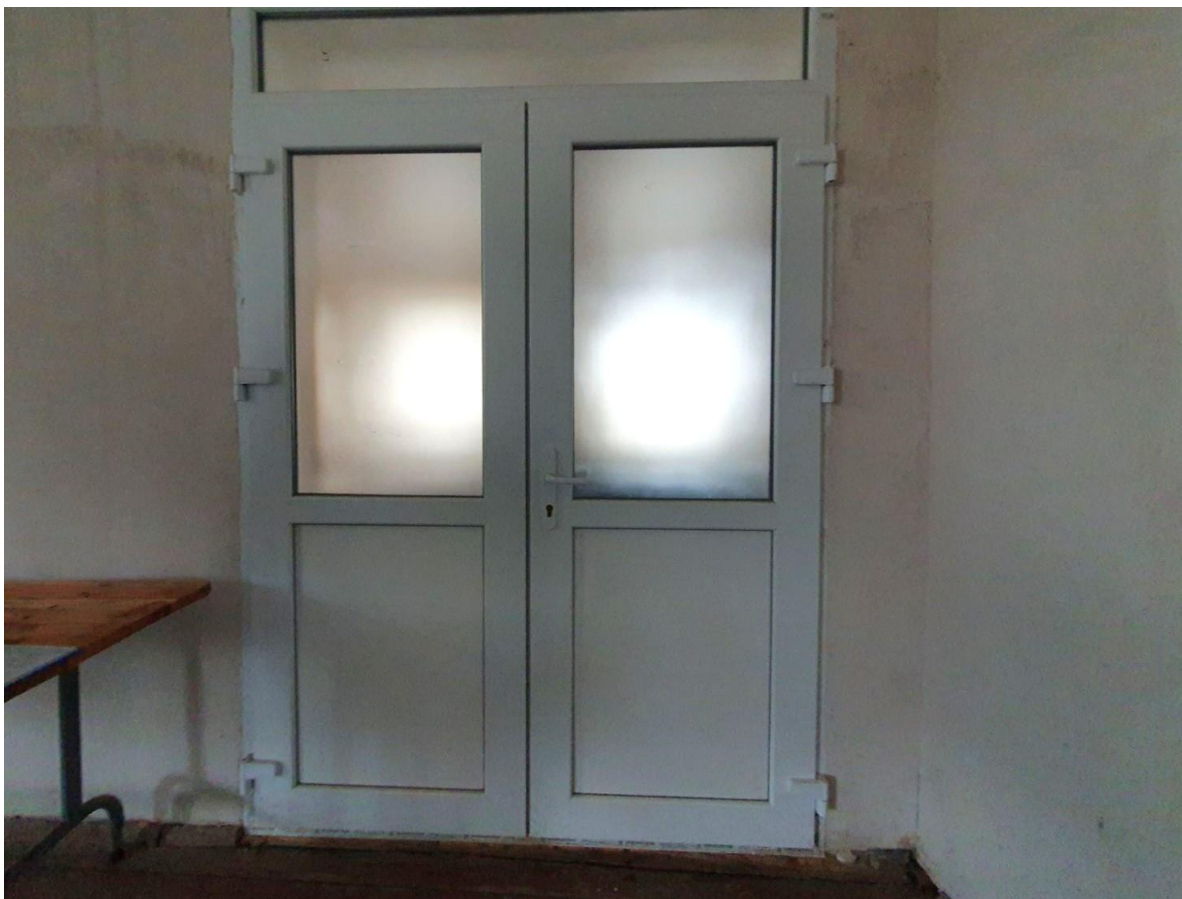
## Galerie - Uși

| Categorii | Indicatori | Date colectate |
|---|---|---|
| | Dimensiuni ușă de intrare: | Dublă: 90 cm + 90 cm<br><b>Standard: lumina ușii duble trebuie să fie de minim 90 cm</b><br>Ușa mică din cea dublă se deschide |
| | Prag ușă de intrare: | Prag exterior și interior cu înălțimile: 8 + 10 cm<br><b>Standard: pragul trebuie să fie de maxim 2 cm</b> |
| | Praguri de la ușile de interior: | Prag 1 cu înălțimea: 10 cm<br><b>Standard: pragul trebuie să fie de maxim 2 cm</b><br>Prag 2 cu înălțimea: 5 cm<br><b>Standard: pragul trebuie să fie de maxim 2 cm</b> |
| | Ușile de la intrare și din interiorul clădirii sunt dotate/marcate corespunzător cu semne contrastante: | Nu<br><b>Standard: este o diferență de culoare contrastantă (culori închise / culori deschise) între perete și podea</b> |
