# Formular de evaluare a condițiilor de accesibilitate a clădirilor publice

| Categorii | Indicatori | Date colectate |
|---|---|---|
| Localitate, raion: | Beleavinti (Briceni) | |
| Instituția: | BESV 6/8 (Casa de Cultura) | |

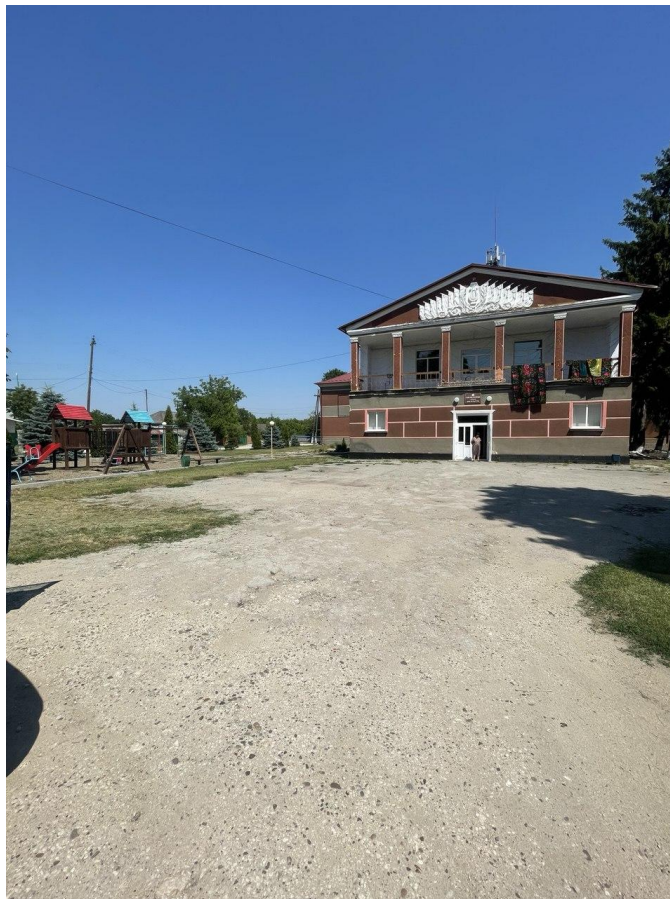
## Galerie - Căi de acces către clădire

| Tip înveliș: | Pământ tasat |
| Drumurile/Căile de acces sunt: | Cu fisuri / gropi |

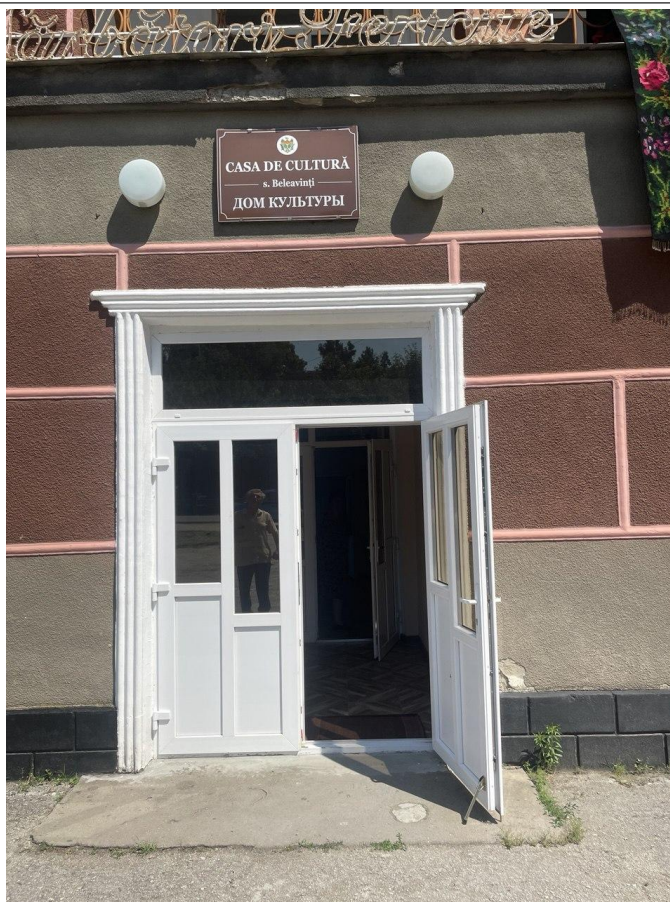
## Galerie - Intrare în clădire

| Dimensiuni ușă de intrare: | Dublă: 90 cm + 90 cm<br>Standard: lumina ușii duble trebuie să fie de minim 90 cm<br>Ușa mică din cea dublă este blocată |

| Categorii | Indicatori | Date colectate |
|---|---|---|
| | Prag ușă de intrare: | Un prag cu înălțimea: 4 cm<br>Standard: pragul trebuie să fie de maxim 2 cm |

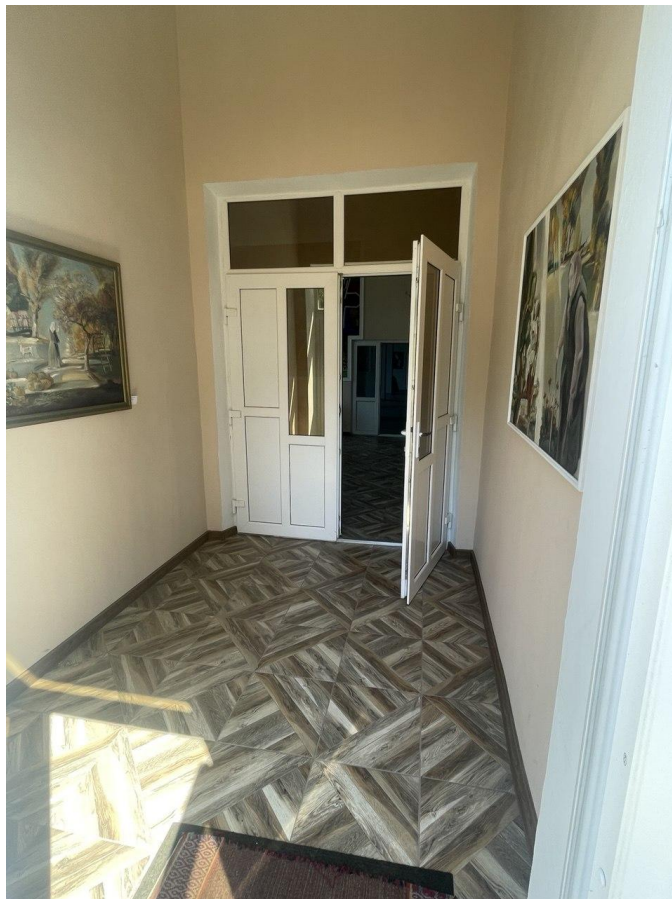
## Galerie - Uși

| Categorii | Indicatori | Date colectate |
|---|---|---|
| | Praguri de la ușile de interior: | Prag 1 cu înălțimea: 5 cm<br>Standard: pragul trebuie să fie de maxim 2 cm<br>Prag 2 cu înălțimea: 4 cm<br>Standard: pragul trebuie să fie de maxim 2 cm |
| | Ușile de la intrare și din interiorul clădirii sunt dotate/marcate corespunzător cu semne contrastante: | Nu<br>Standard: este o diferență de culoare contrastantă (culori închise / culori deschise) între perete și podea |

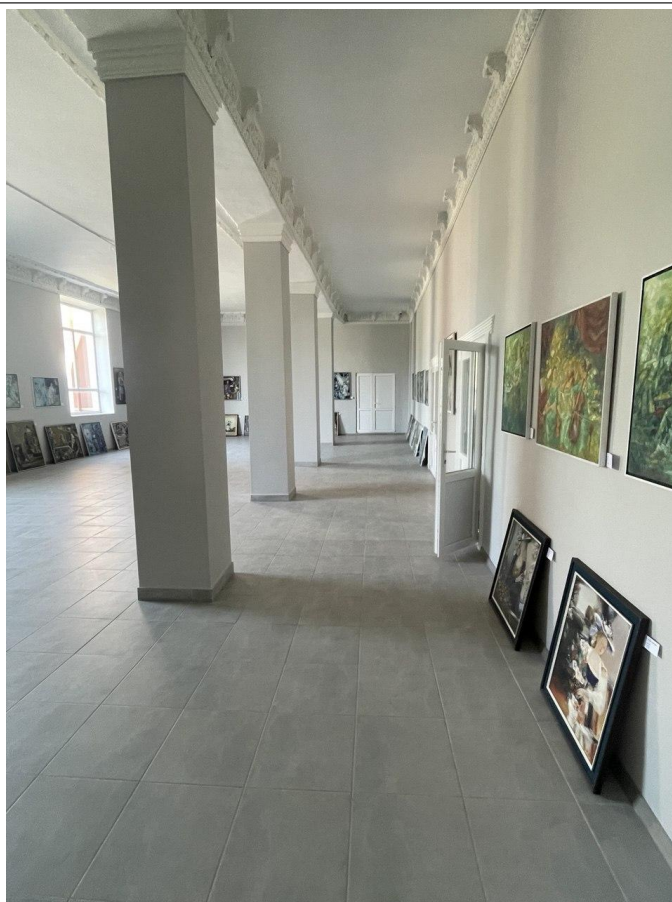
## Galerie - Coridoare

| Bariere/obstacole: | Da , sunt Scaune, coloane decorative |
| Culori contrastante (este o diferență de culoare contrastantă (culori închise / culori deschise) între perete și podea): | Nu |
| Iluminare bună (lumină de zi și lumină artificială) pe hol și pe culoarele principale: | Parțial |
