# Formular de evaluare a condițiilor de accesibilitate a clădirilor publice

Data: 05-07-2025

| Categorii | Indicatori | Date colectate |
|---|---|---|
| Instituția: | BESV 16/29 (Primaria) | |

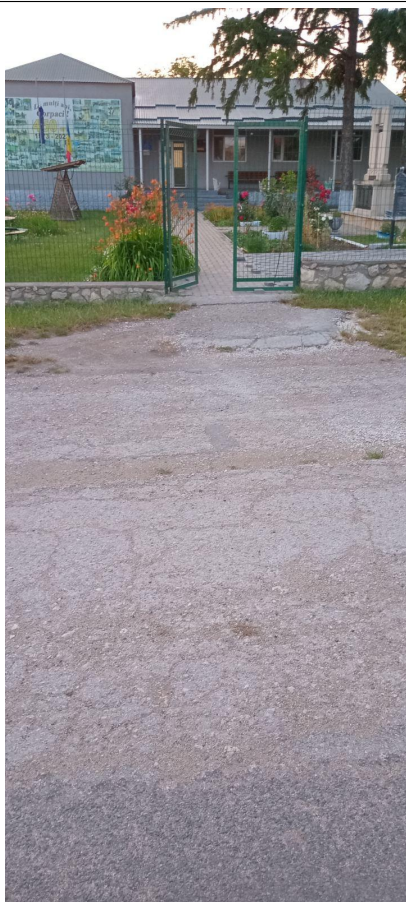
## Galerie - Căi de acces către clădire

| Tip înveliș: | Beton, pavaj |
| Drumurile/Căile de acces sunt: | Calitative |
| Nivel: | Orizontal |

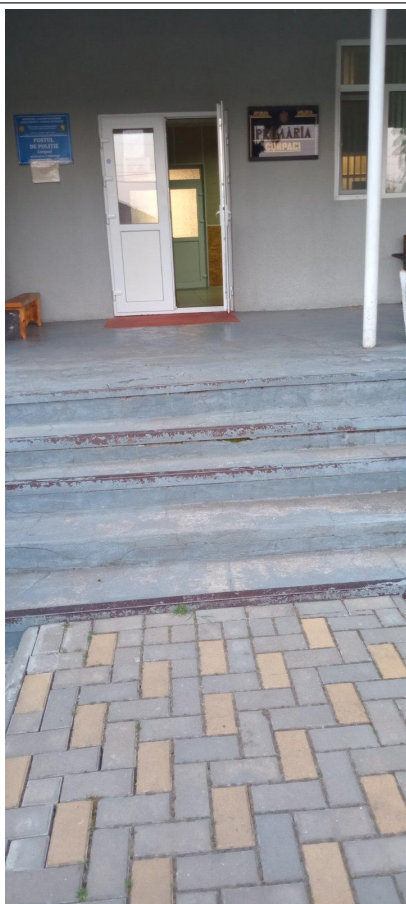
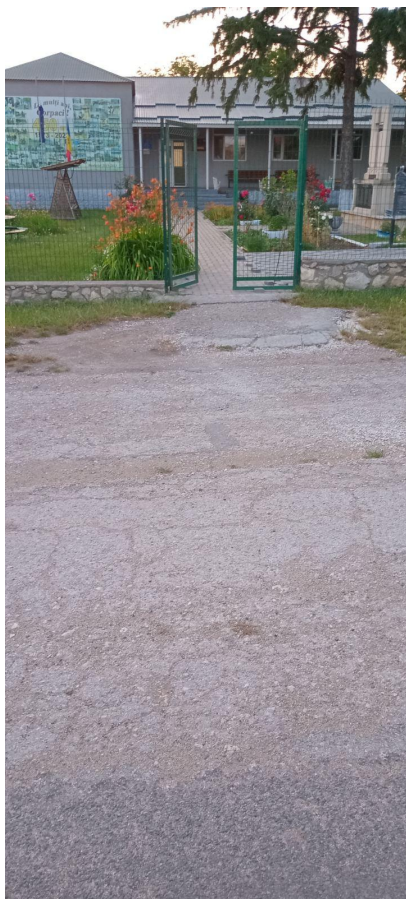
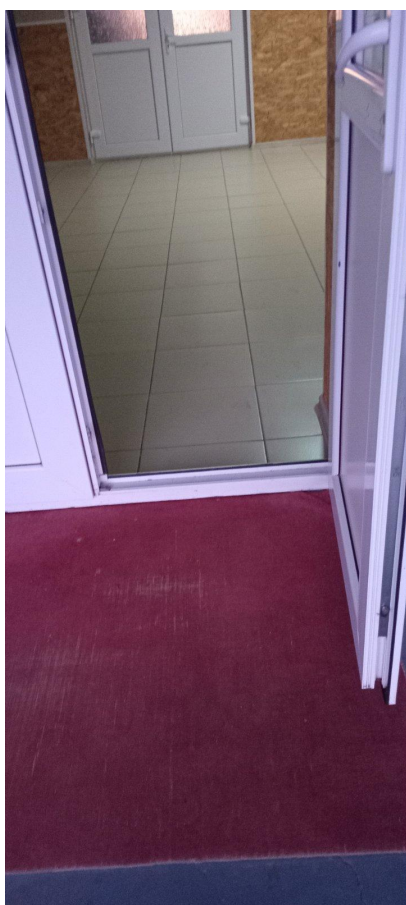
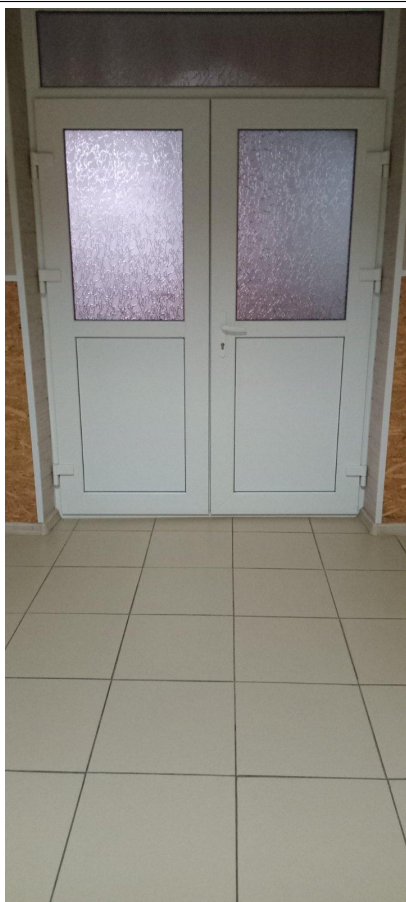
## Galerie - Intrare în clădire

| La intrare sunt trepte: | Da, 4 trepte , Înălțime totală a treptelor/scărilor (cm)68 cm |
| Dacă există trepte, sunt semnalate treptele cu elemente contrastante și/sau tactile: | Nu<br>Standard: prima și ultima treaptă trebuie semnalate în culori contrastante |

| Categorii | Indicatori | Date colectate |
|---|---|---|
| | Dimensiuni ușă de intrare: | Dublă: 67 cm + 67 cm<br><b>Standard: lumina ușii duble trebuie să fie de minim 90 cm</b><br>Ușa mică din cea dublă se deschide |
| | Prag ușă de intrare: | Un prag cu înălțimea: 7 cm<br><b>Standard: pragul trebuie să fie de maxim 2 cm</b> |
