# Formular de evaluare a condițiilor de accesibilitate a clădirilor publice

| Categorii | Indicatori | Date colectate |
|---|---|---|
| Adresa, strada, nr.: | str. Studenților nr. 10/3 | |
| Instituția: | BESV 1/225 (Liceul Teoretic „Ion Creangă”) | |

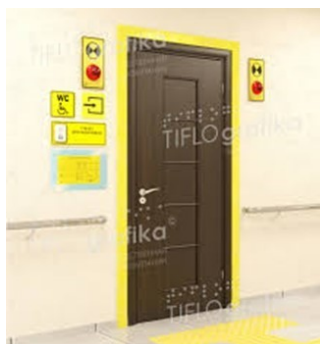
Fig. V.23. - Exemplu de conformare a suprafețelor vitrate în cadrul foii de ușă și realizarea contrastului vizual

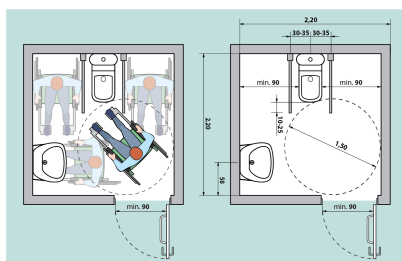
Fig. V.42a Amenajarea unei cabine WC adaptate - tip A

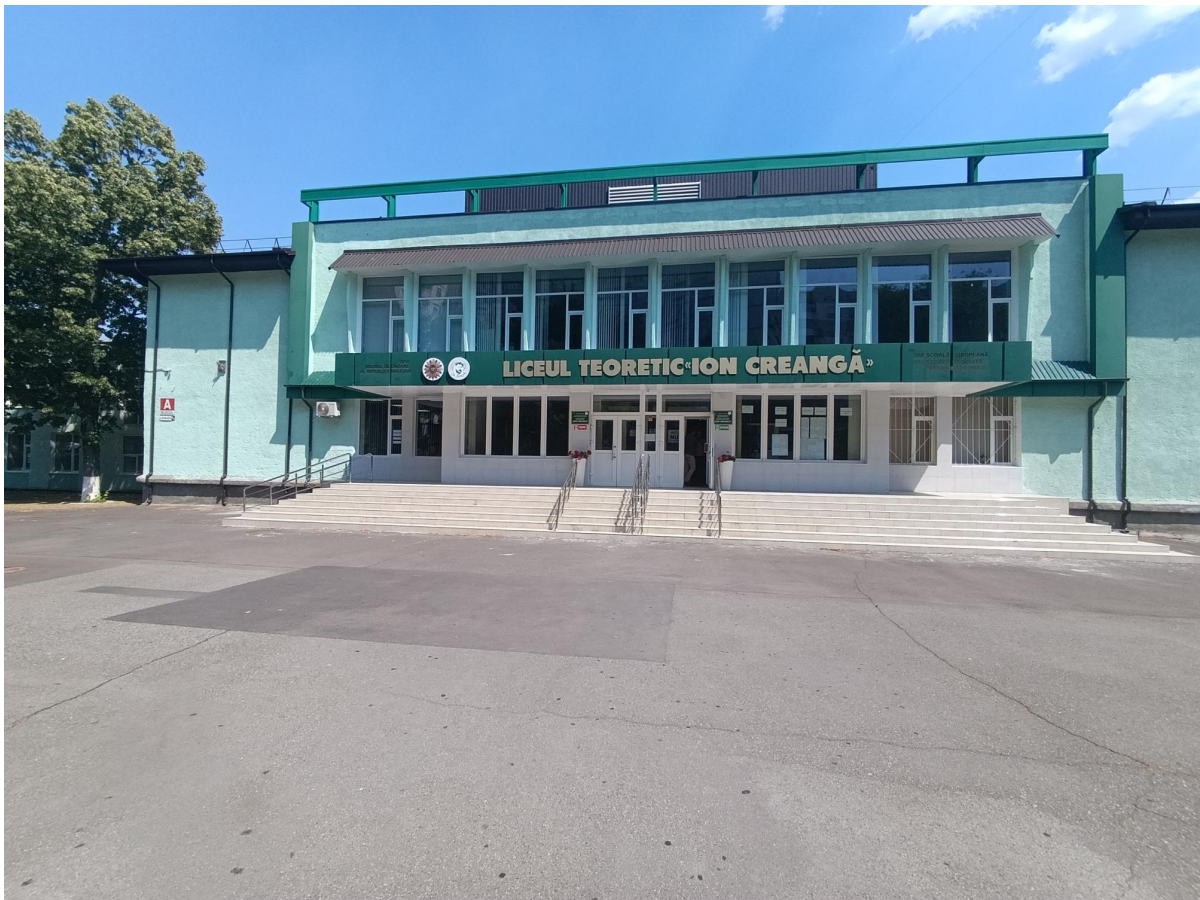
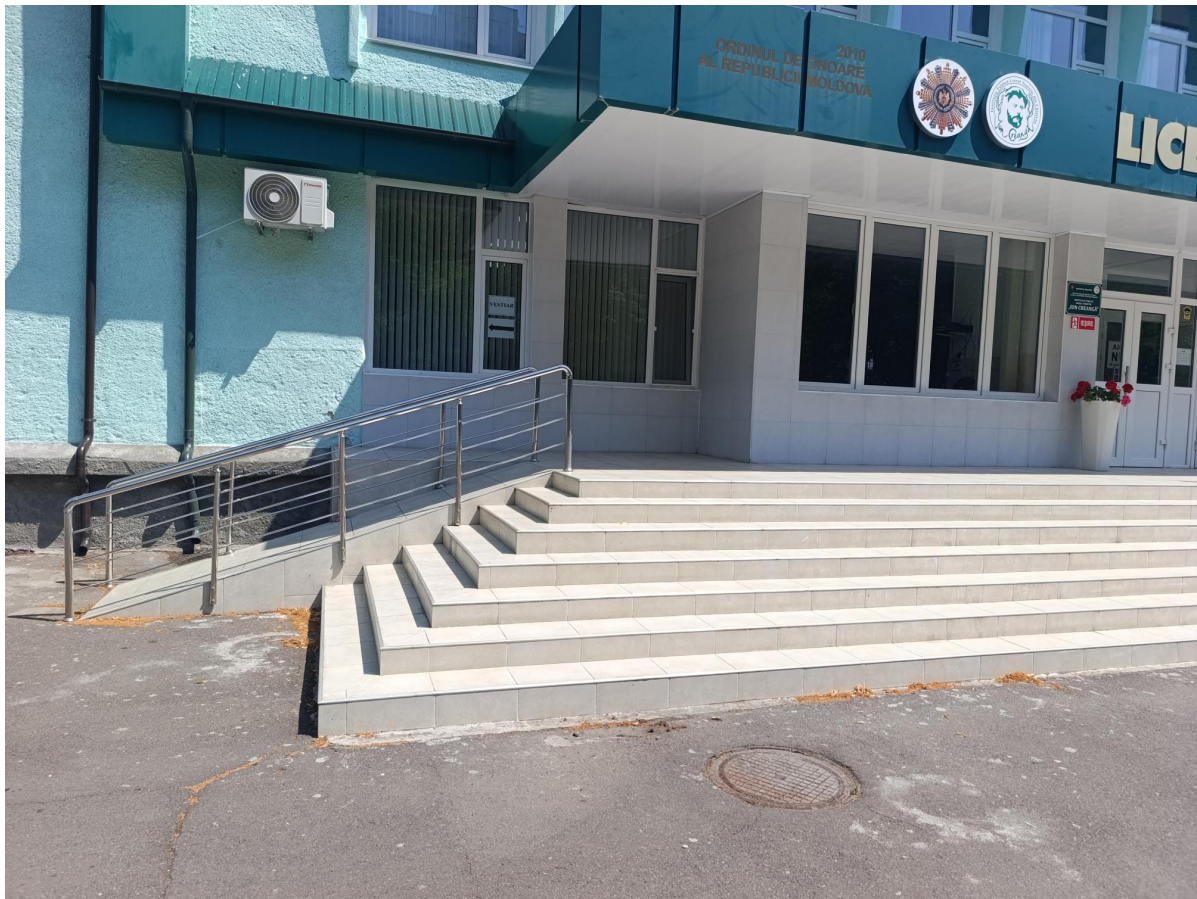
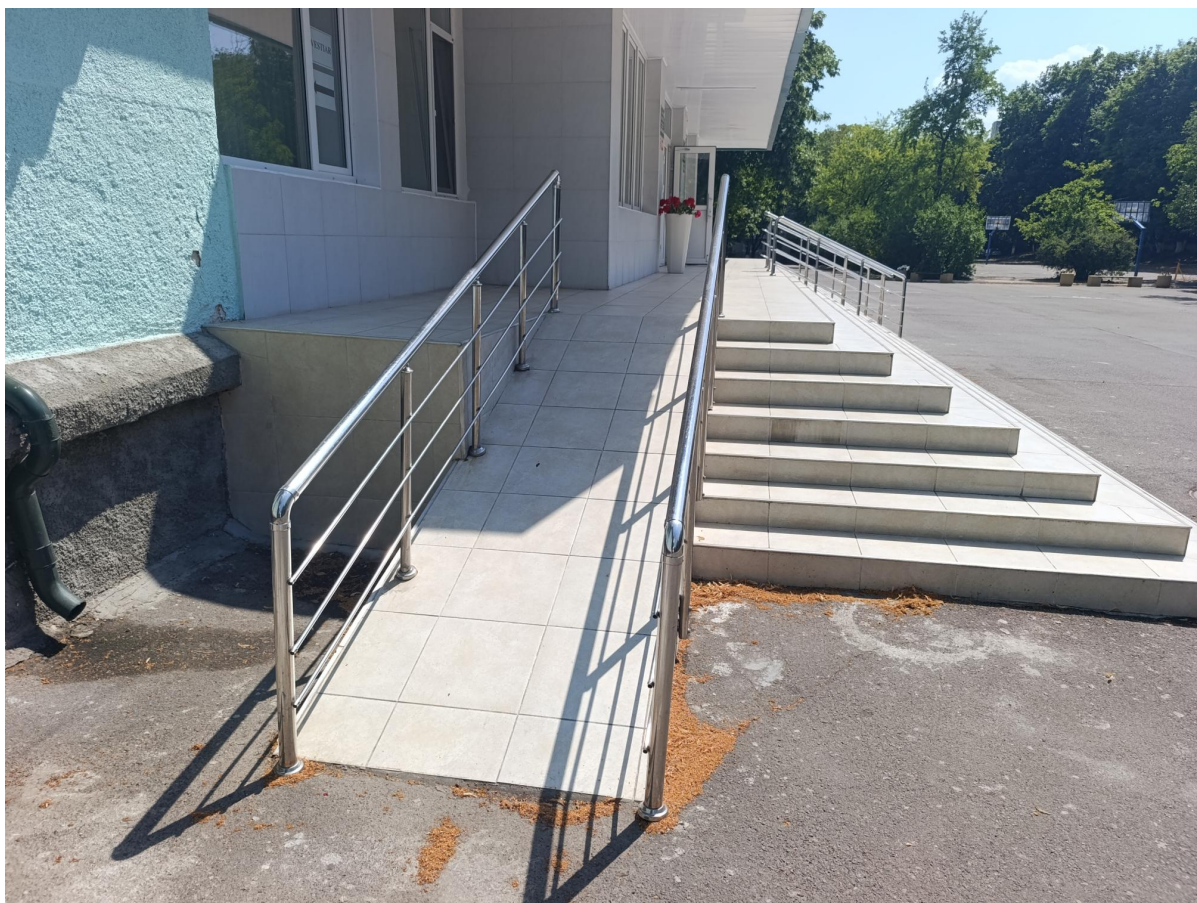
**Galerie - Intrare în clădire**

| Categorii | Indicatori | Date colectate |
|---|---|---|
| | La intrare sunt trepte: | Da, 4 trepte , Înălțime totală a treptelor/scărilor (cm)55 cm |
| | Înălțimea pragului ușii (de la nivelul solului până la nivelul superior al pragului): | 55 cm<br><b>Standard: Se aplica regula de 1:12</b> |
| | Dacă există trepte, sunt semnalate treptele cu elemente contrastante și/sau tactile: | Nu<br><b>Standard: prima și ultima treaptă trebuie semnalate în culori contrastante</b> |

| Dimensiuni ușă de intrare: | Simplă: 82 cm<br><b>Standard: trebuie să fie de minim 90 cm</b><br>- |
| Prag ușă de intrare: | Un prag cu înălțimea: 5 cm<br><b>Standard: pragul trebuie să fie de maxim 2 cm</b> |

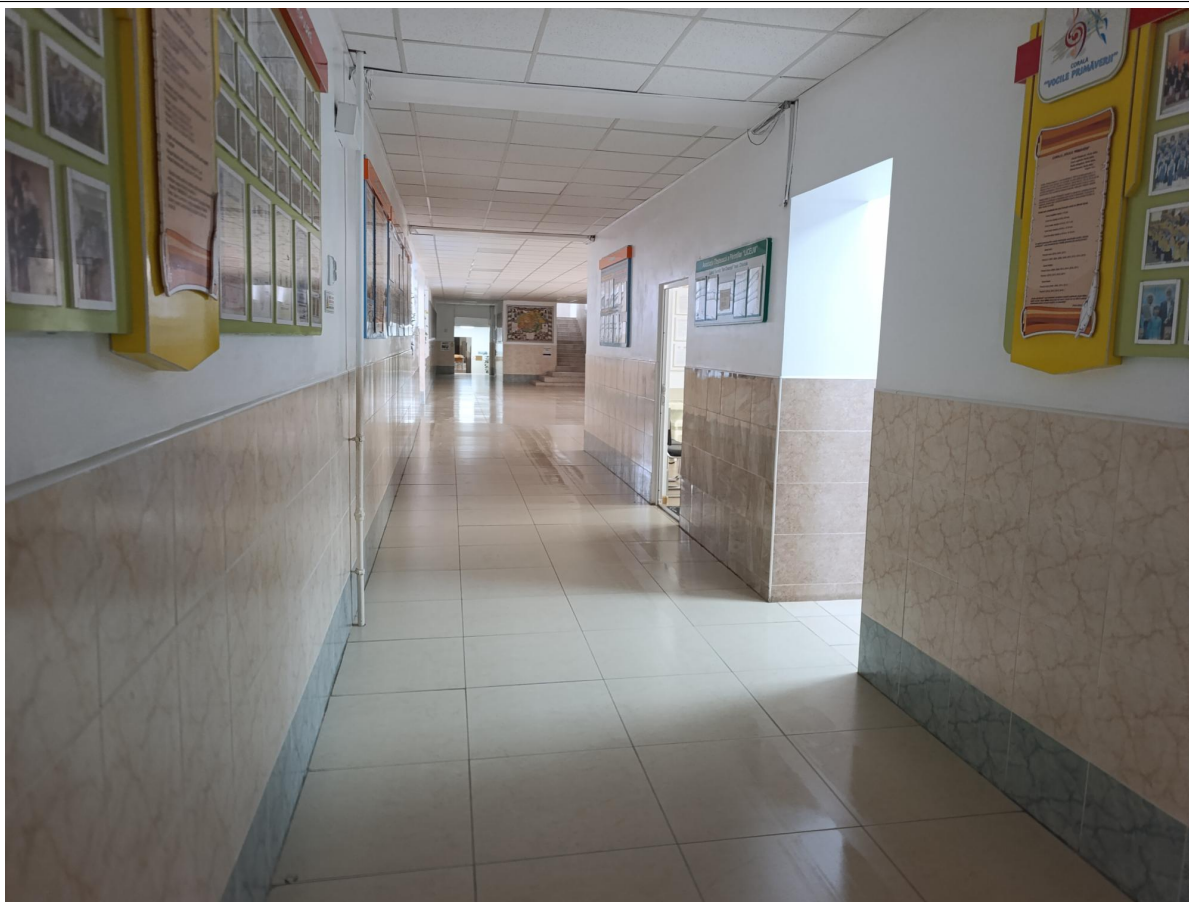
## Galerie - Coridoare

| Categorii | Indicatori | Date colectate |
|---|---|---|
| | Trepte: | Da , 7 trepte , înălțimea:100 cm |
| | Dacă există trepte, sunt semnalate treptele cu elemente contrastante și/sau tactile: | Nu<br>Standard: prima și ultima treaptă trebuie semnalate în culori contrastante |
| | Suprafață alunecoasă: | Da |

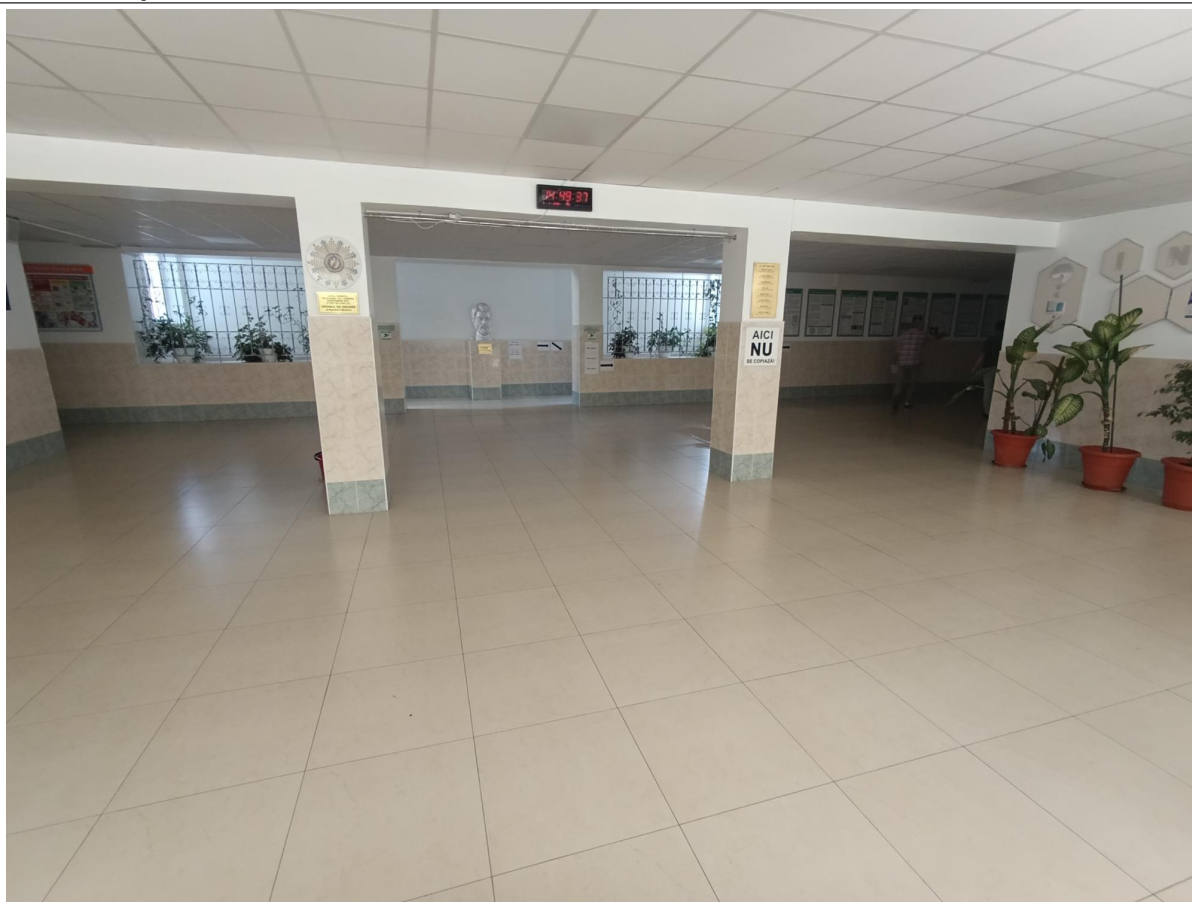
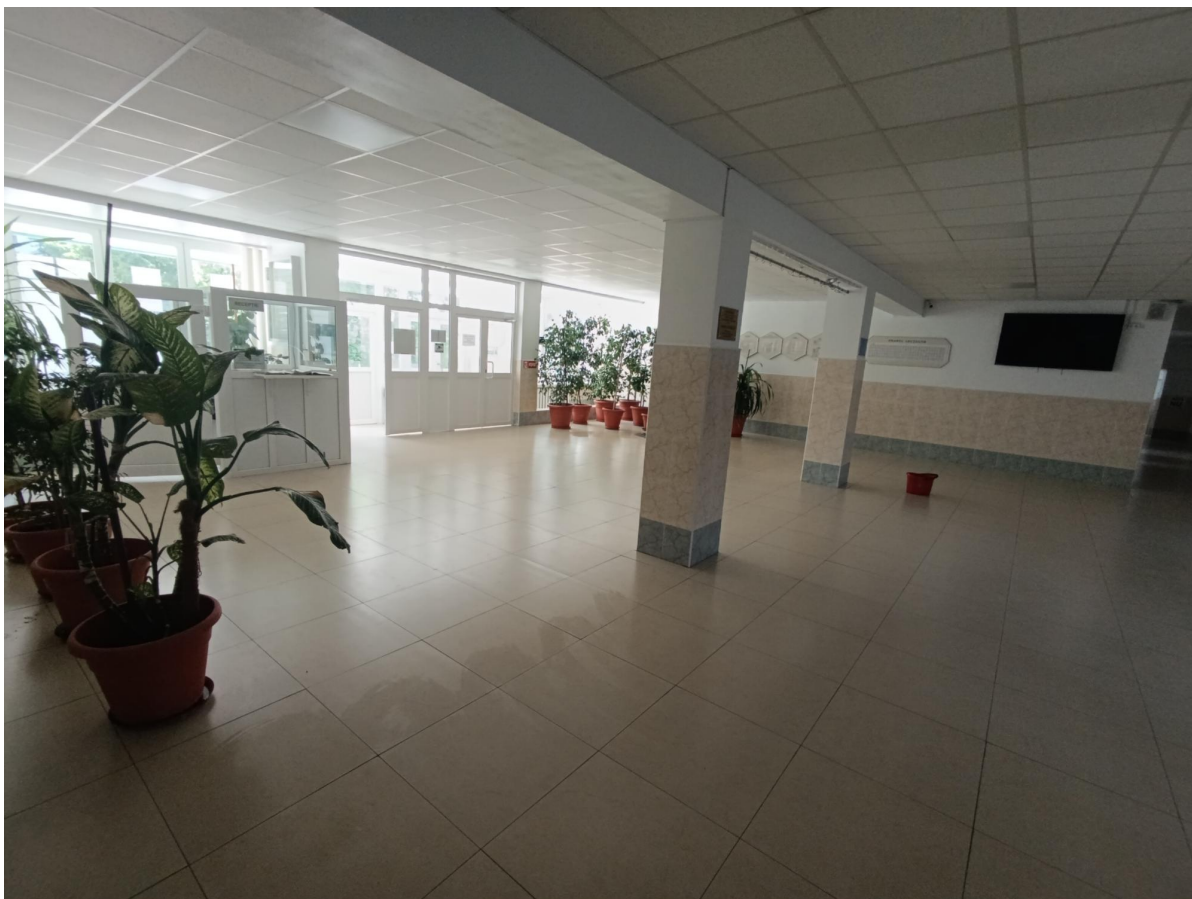
## Galerie - Sala de prestare a serviciului

Este la nivel de:

Parter

| Trepte: | Nu |
| Bariere/obstacole: | Nu |
| În sală este spațiu de manevră pentru un scaun rulant cu diagonala minimă de 140 cm: | Da |
| Spațiul interior este suficient iluminat: | Da |
| Culori contrastante pentru sală: | Da<br>Standard: este o diferență de culoare contrastantă (culori închise / culori deschise) între perete și podea |
