# Formular de evaluare a condițiilor de accesibilitate a clădirilor publice

Data: 26-06-2025

| Categorii | Indicatori | Date colectate |
|---|---|---|
| Instituția: | BESV 16/26 (Casa de Cultura) | |

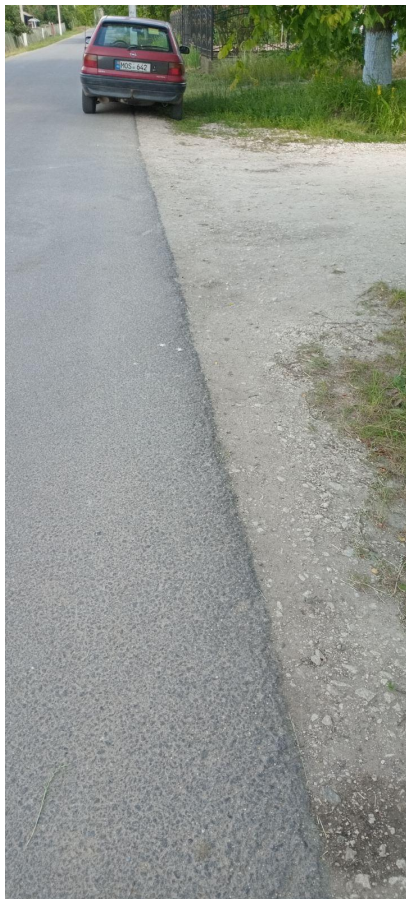
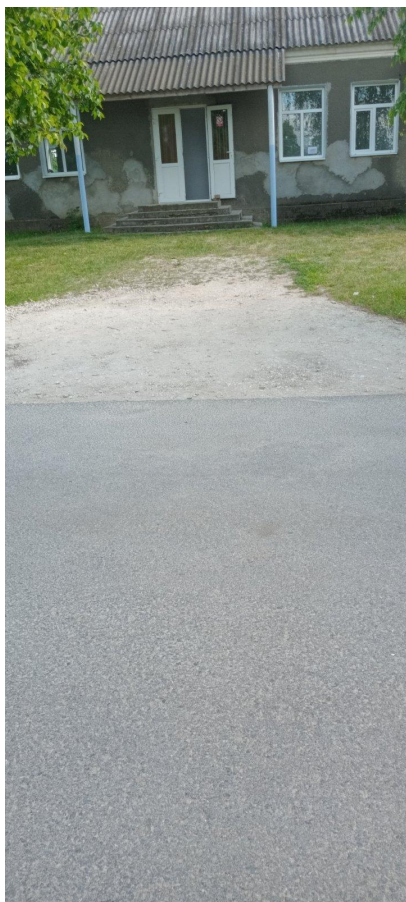
## **Galerie - Intrare în clădire**

| La intrare sunt trepte: | Da, 4 trepte, înălțime totală a treptelor/scărilor (cm) 60 cm |
| Dimensiunile pragului/spațiului din fața ușii de intrare în clădire: | 50 cm x 100 cm |
| Dacă există trepte, sunt semnalate treptele cu elemente contrastante și/sau tactile: | Nu<br>Standard: prima și ultima treaptă trebuie semnalate în culori contrastante |

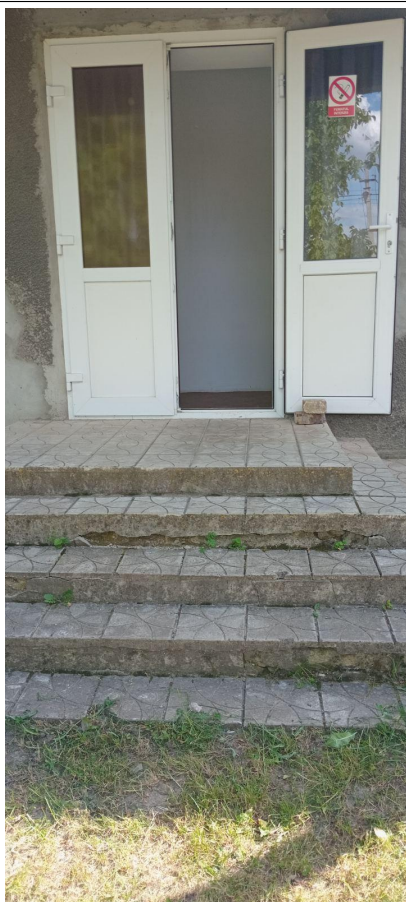
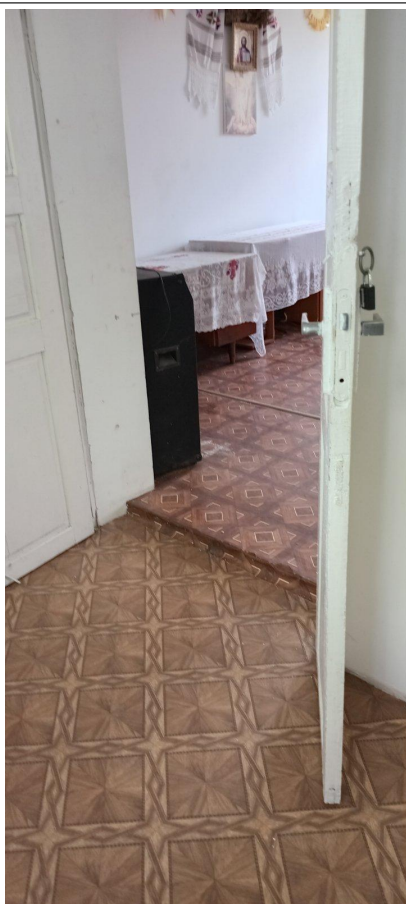
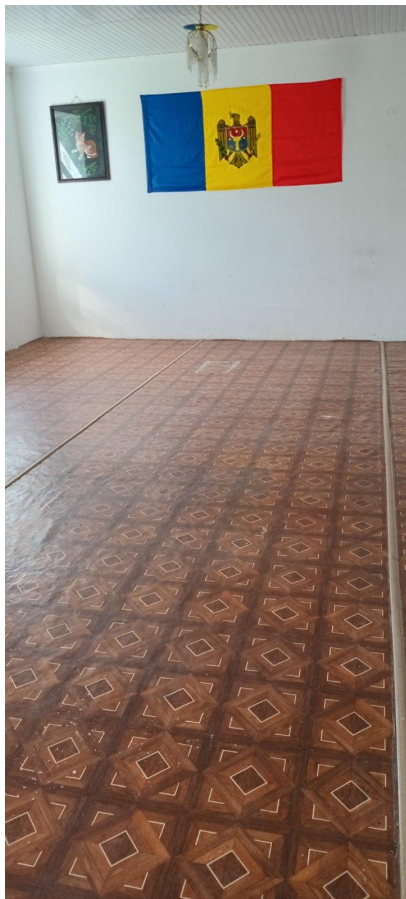
## **Galerie - Uși**

| Categorii | Indicatori | Date colectate |
|---|---|---|
| | Dimensiuni ușă de intrare: | Dublă: 65 cm + 65 cm<br>Standard: lumina ușii duble trebuie să fie de minim 90 cm<br>Ușa mică din cea dublă este blocată |
| | Prag ușă de intrare: | Prag exterior și interior cu înălțimile: 7 + 7 cm<br>Standard: pragul trebuie să fie de maxim 2 cm |
