# Formular de evaluare a condițiilor de accesibilitate a clădirilor publice

Data: 03-07-2025

| Categorii | Indicatori | Date colectate |
|---|---|---|
| Instituția: | BESV 16/17 (Casa de Cultura) | |

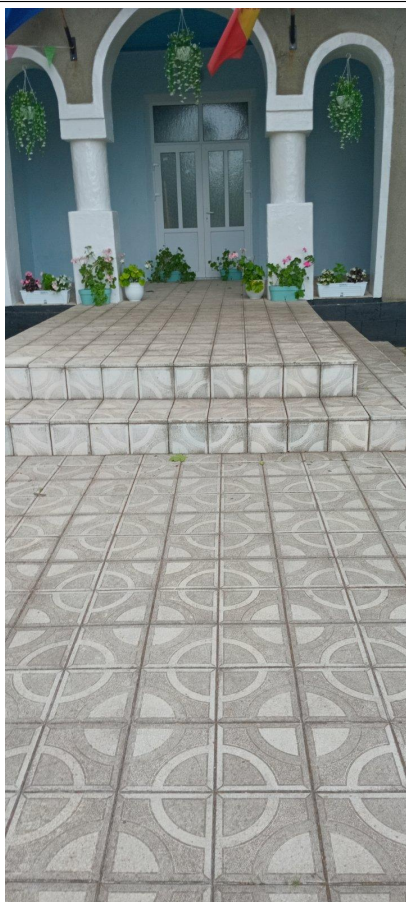
## **Galerie - Uși**

| Dimensiuni ușă de intrare: | Dublă: 60 cm + 60 cm<br>Standard: lumina ușii duble trebuie să fie de minim 90 cm<br>Ușa mică din cea dublă este blocată |
| Prag ușă de intrare: | Un prag cu înălțimea: 3 cm<br>Standard: pragul trebuie să fie de maxim 2 cm |
