# Formular de evaluare a condițiilor de accesibilitate a clădirilor publice

| Categorii | Indicatori | Date colectate |
|---|---|---|
| Adresa, strada, nr.: | str. A. Doga nr. 22 | |
| Instituția: | BESV 1/206 (Universitatea de Stat de Educație Fizică și Sport) | |

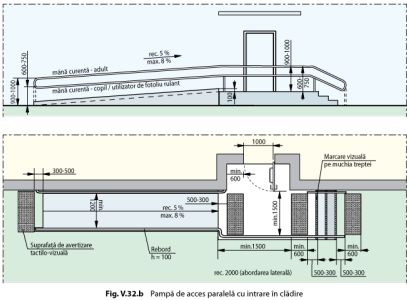
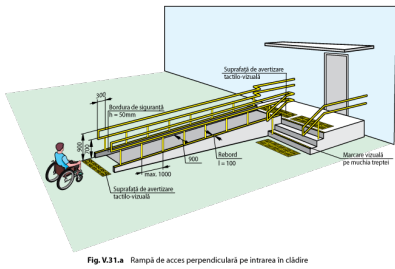
| Există rampă de acces: | Da |
| Lungimea rampei: | 590 cm |
| Lățimea rampei: | 90 cm |
| Sunt bare de suport: | Da<br>Barele sunt pe ambele părți. Barele au două rânduri.<br>Înălțimea barele de jos: 70. Înălțimea barele de sus: 96 . |
| Rampa are bară de siguranță: (din țevă sau beton, la H = 5-10 cm) | Nu |

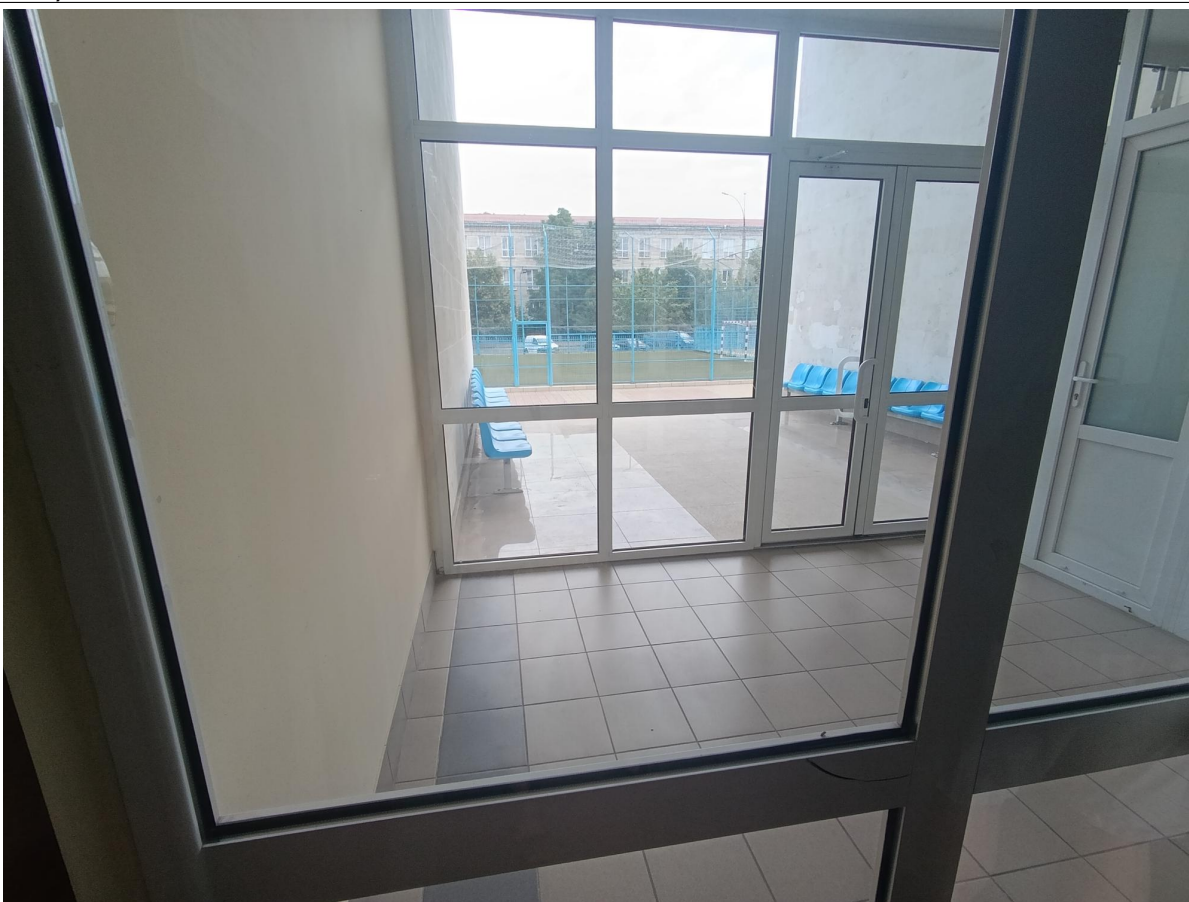
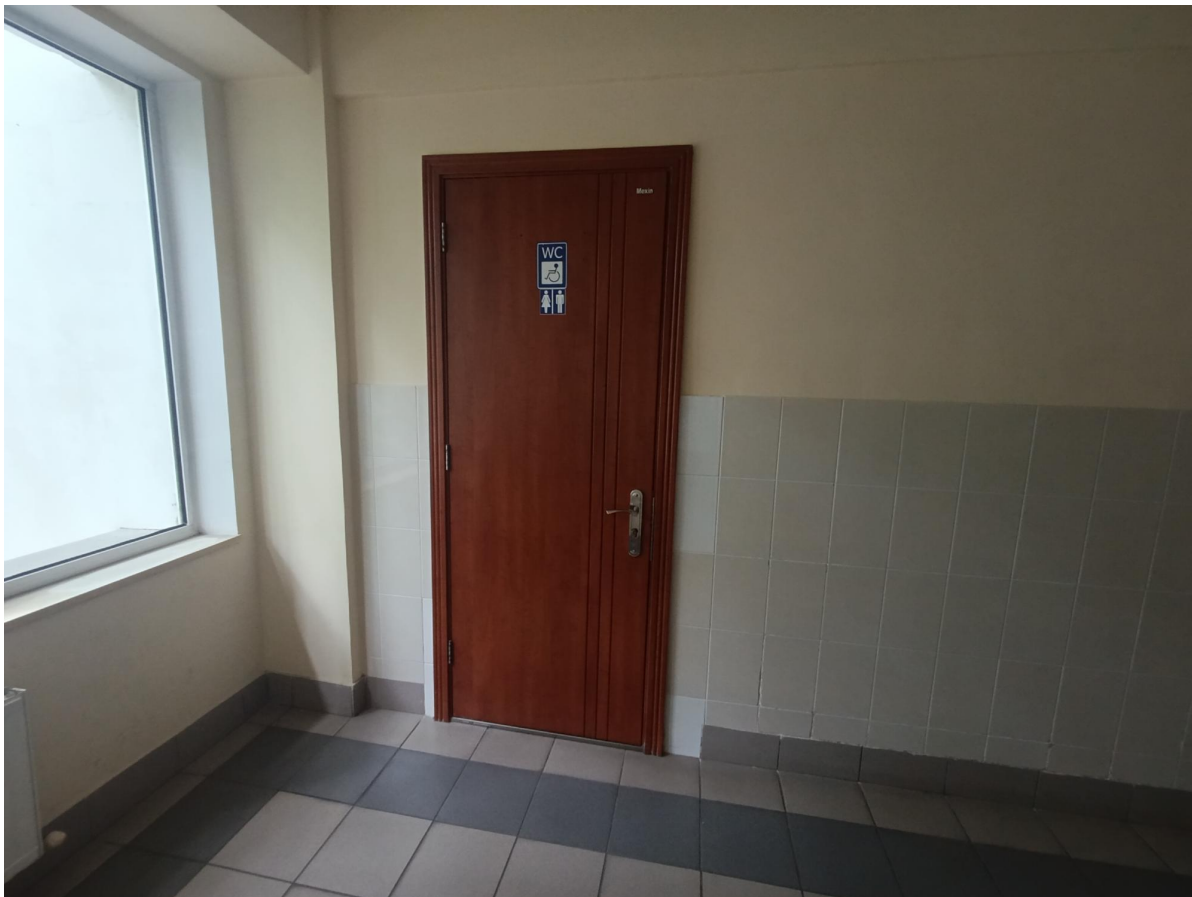
**Galerie - Uși**

| Dimensiuni ușă de intrare: | Dublă: 70 cm + 70 cm<br>Standard: lumina ușii duble trebuie să fie de minim 90 cm<br>Ușa mică din cea dublă se deschide |
| Prag ușă de intrare: | Un prag cu înălțimea: 2 cm<br>Standard: pragul trebuie să fie de maxim 2 cm |
| Praguri de la ușile de interior: | Prag 1 cu înălțimea: 3 cm<br>Standard: pragul trebuie să fie de maxim 2 cm<br>Prag 2 cu înălțimea: 3 cm<br>Standard: pragul trebuie să fie de maxim 2 cm |
| Ușile de la intrare și din interiorul clădirii sunt dotate/marcate corespunzător cu semne contrastante: | Nu<br>Standard: este o diferență de culoare contrastantă (culori închise / culori deschise) între perete și podea |

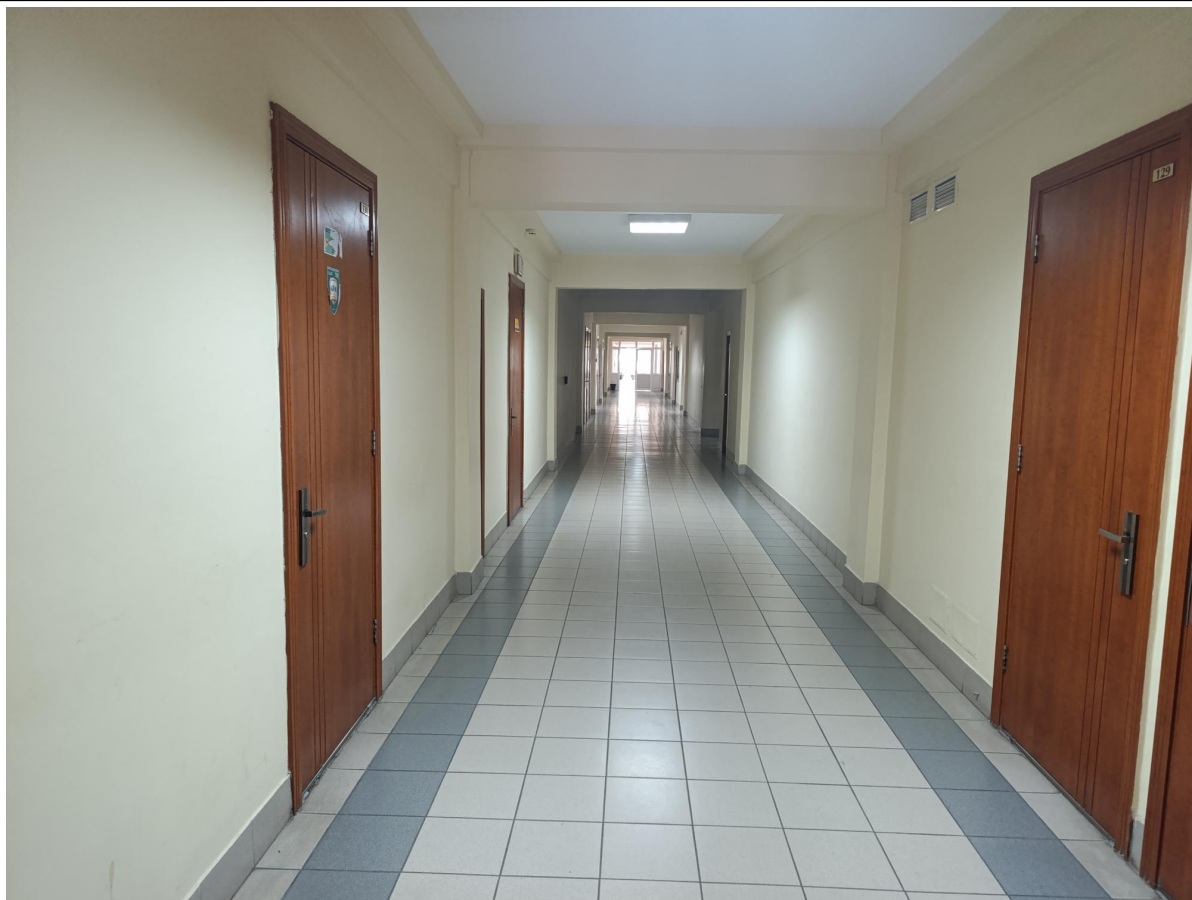
**Galerie - Coridoare**

| Coridoare: | Nu |

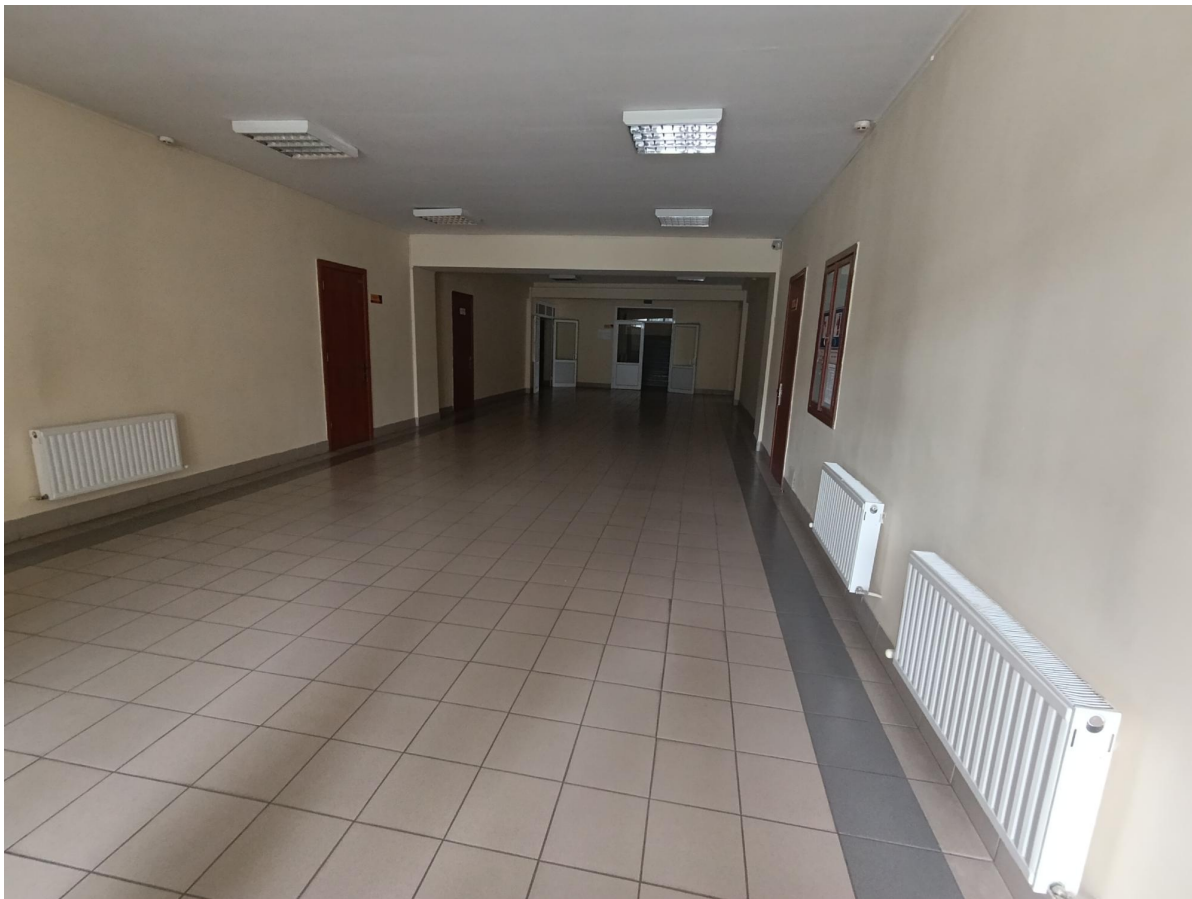
**Galerie - Sala de prestare a serviciului**

În sală este spațiu de manevră pentru un scaun rulant cu diagonala minimă de 140 cm:

Spațiul interior este suficient iluminat:

Culori contrastante pentru sală:

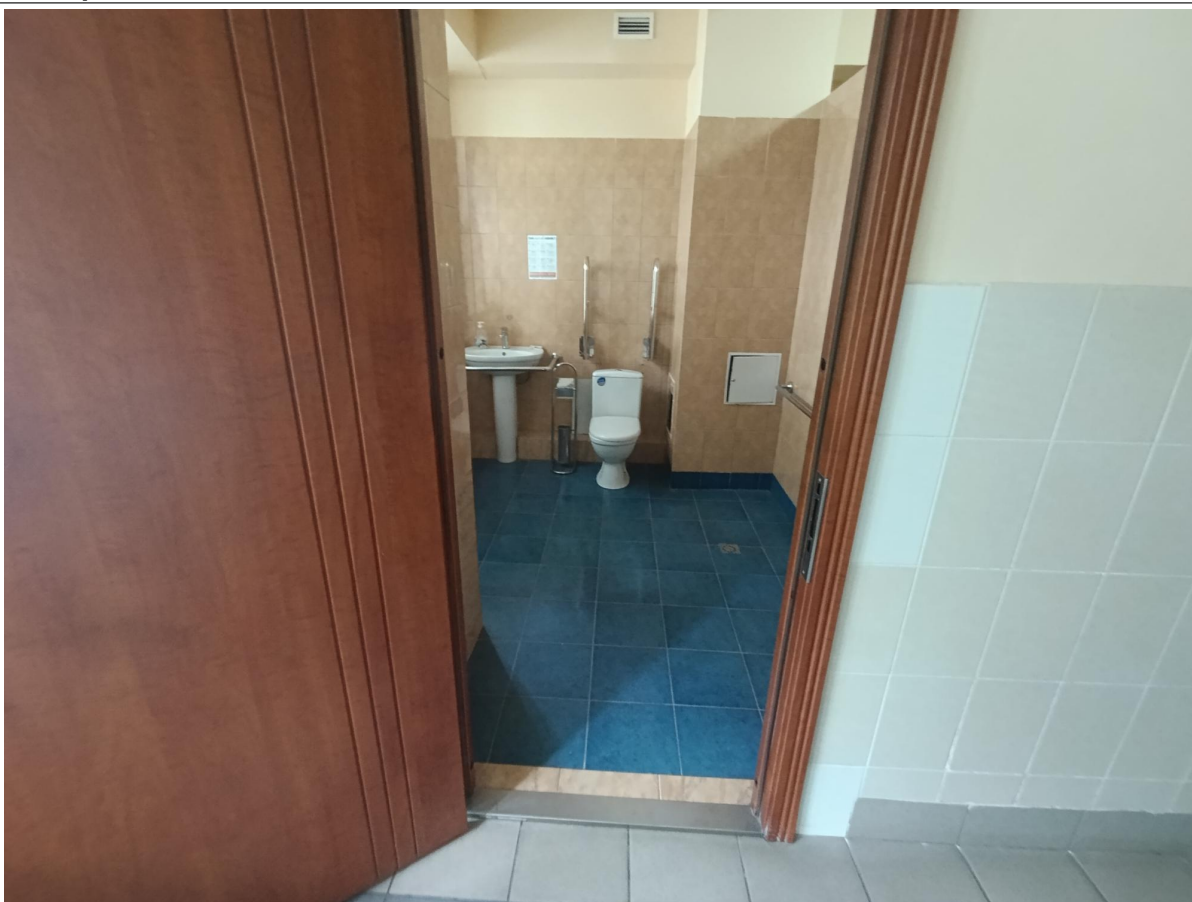
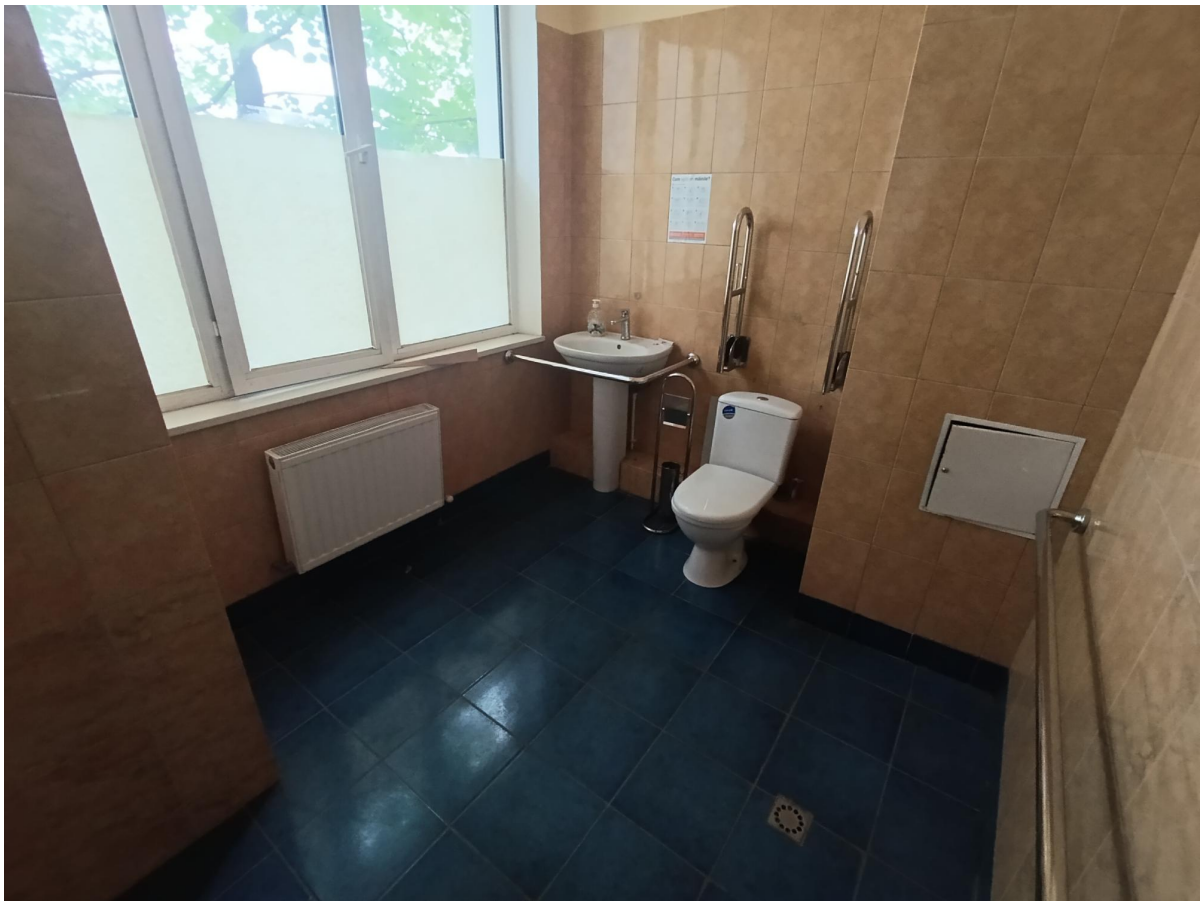
**Galerie - Grup sanitar**

84 cm

Standard: ușa trebuie să fie de minim 90 cm

Da , înălțimea de: 80 cm

Standard: h - 85 cm

Da , dimensiunea de: 50 cm

Standard: minim 67 cm

Nu
