# Formular de evaluare a condițiilor de accesibilitate a clădirilor publice

| Categorii | Indicatori | Date colectate |
|---|---|---|
| Adresa, strada, nr.: | str. A. Doga nr. 26 | |
| Instituția: | BESV 1/207 (I.S. „Manejul de Athletică Ușoară”) | |

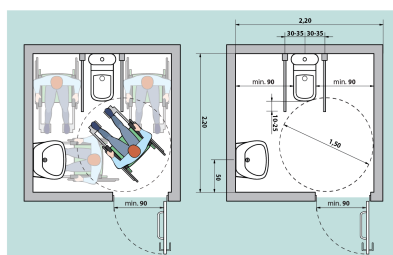
| Ușa de intrare WC interior, lățime: | 72 cm<br>Standard: ușa trebuie să fie de minim 90 cm |
| Ușa cabină WC, lățime: | 67 cm<br>Standard: ușa trebuie să fie de minim 90 cm |
| Dimensiuni cabină WC: | 127 cm x 76 cm<br>Standard: minim 160 x 180 cm |
| Vasul WC are bare de suport: | Nu |
| Este spațiu liber sub lavoar: | Nu |
| Este uscător de mâini: | Da , se află lângă lavoar , la înălțimea de: 135 cm<br>Standard: maxim 100 cm |

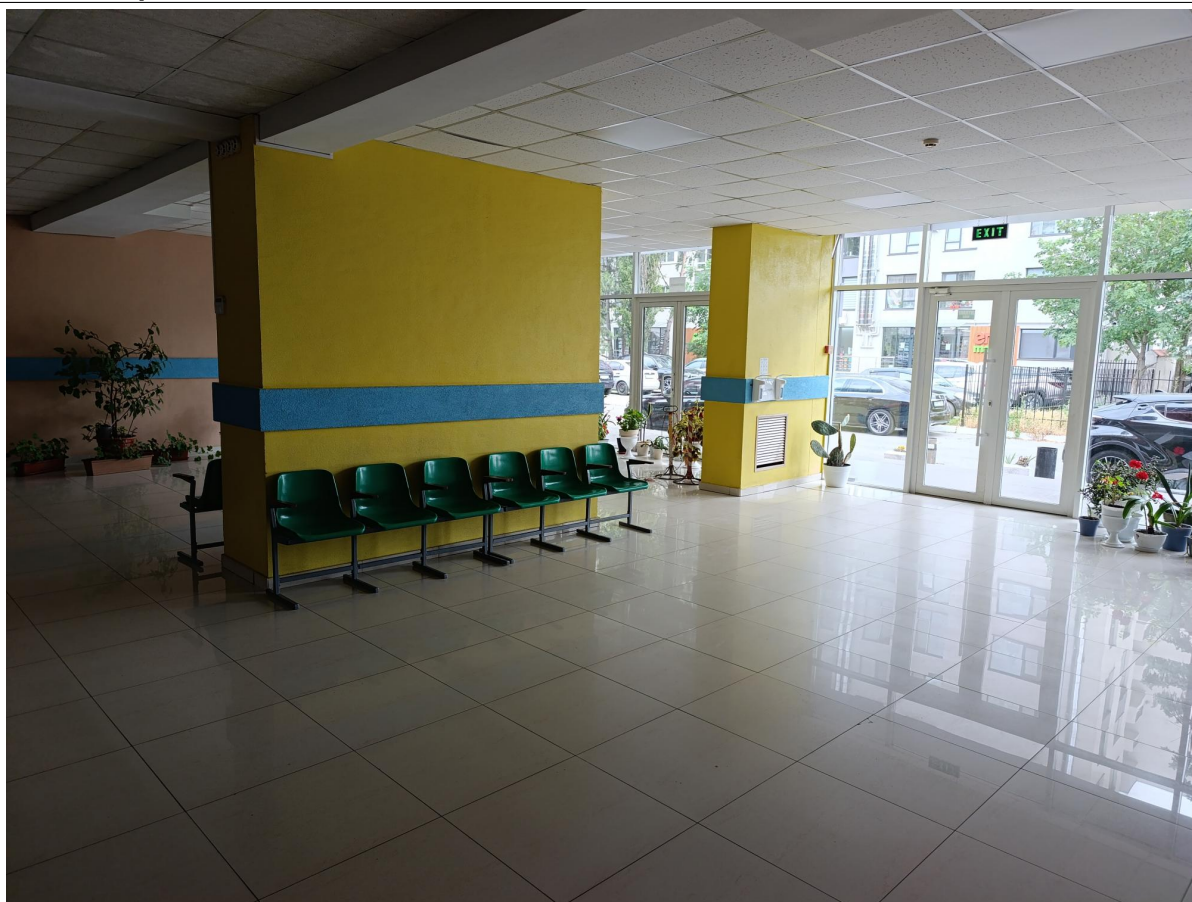
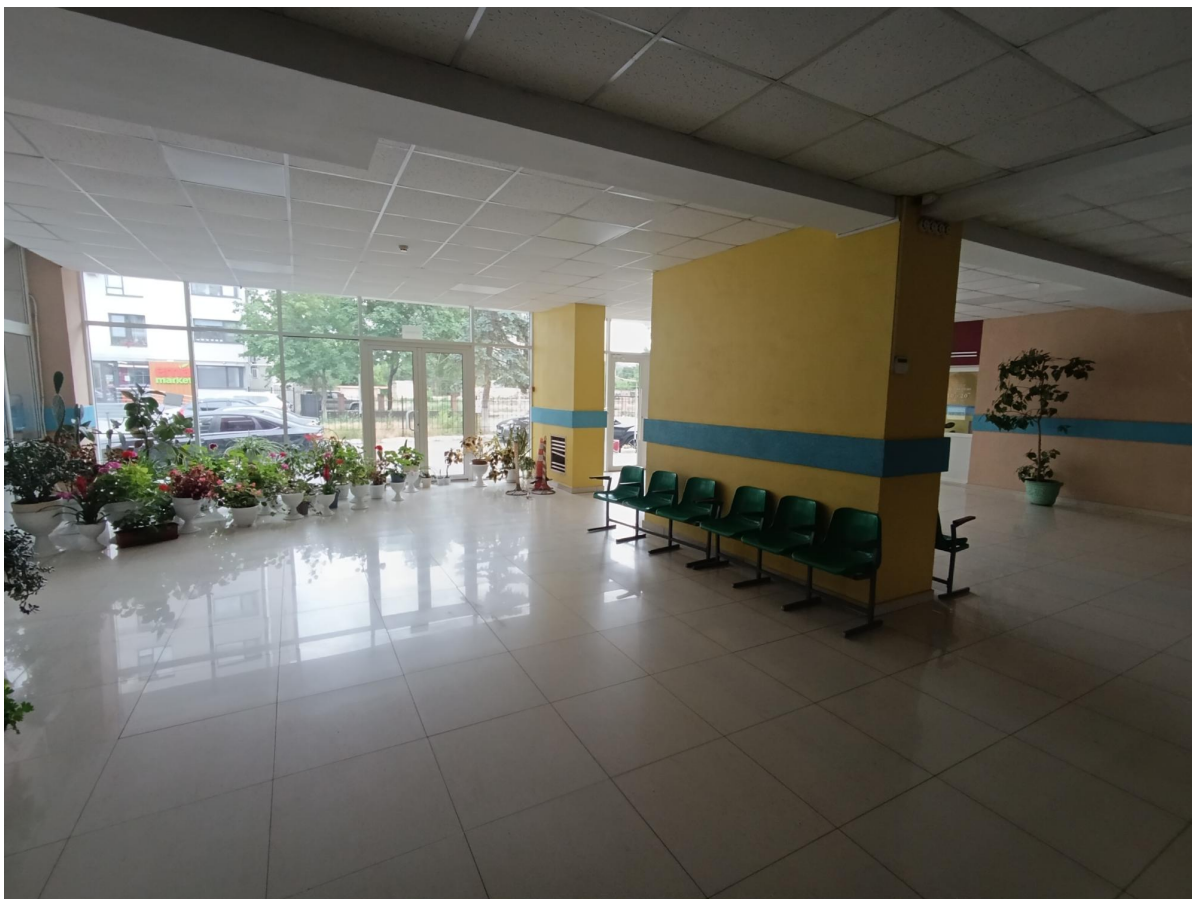
**Galerie - Sala de prestare a serviciului**

| În sală este spațiu de manevră pentru un scaun rulant cu diagonala minimă de 140 cm: | Da |
| Spațiul interior este suficient iluminat: | Da |
| Culori contrastante pentru sală: | Da<br>Standard: este o diferență de culoare contrastantă (culori închise / culori deschise) între perete și podea |

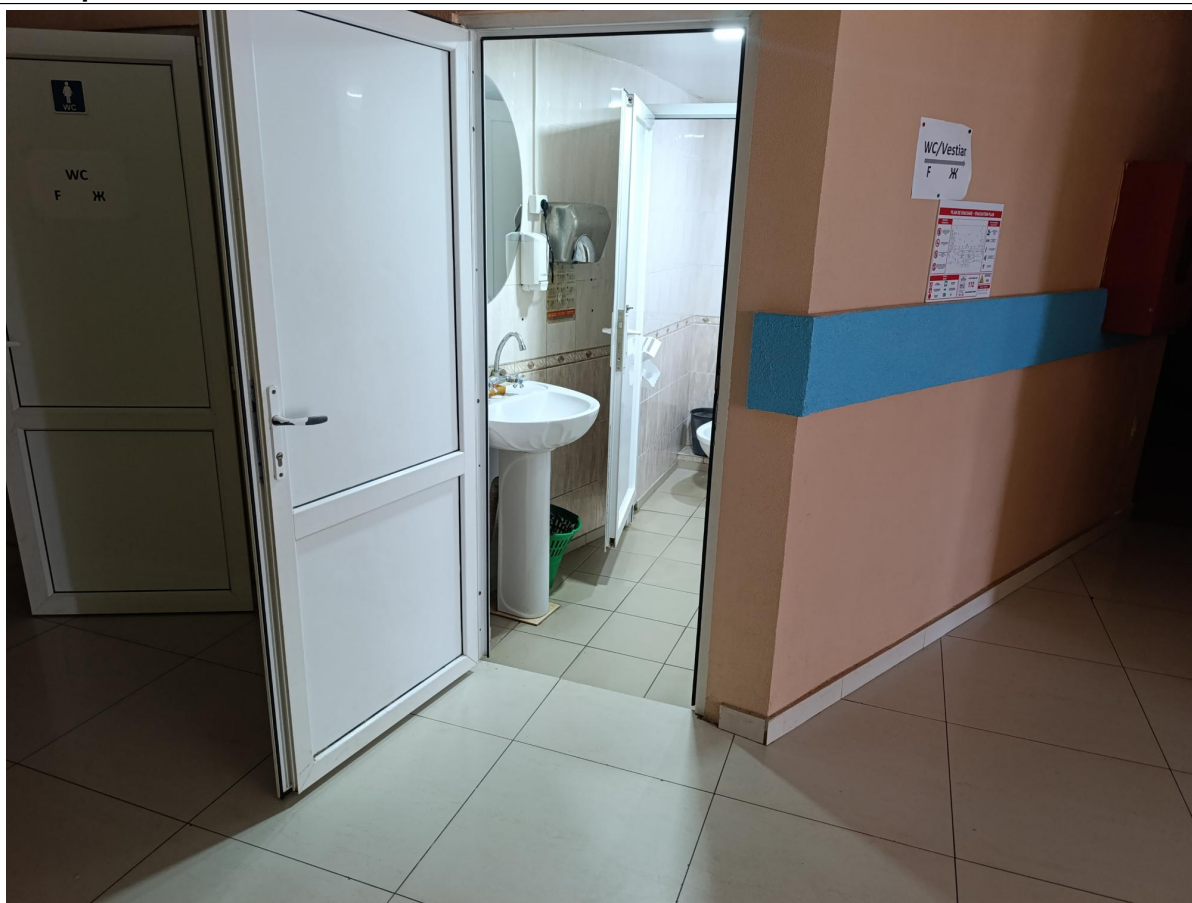
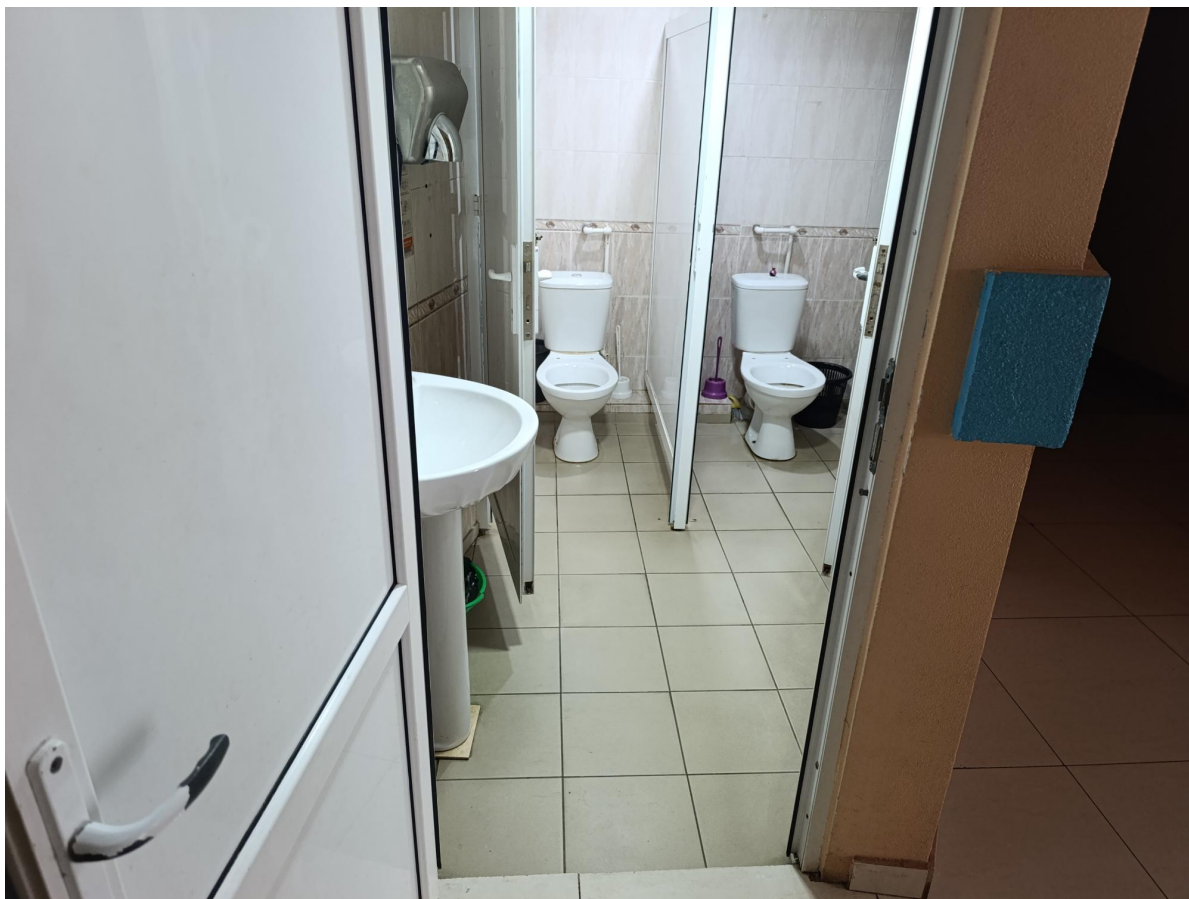
**Galerie - Grup sanitar**

| Dimensiuni grup sanitar: | 280 cm x 180 cm<br>Standard: minim 160 x 180 cm |
