# Formular de evaluare a condițiilor de accesibilitate a clădirilor publice

Data: 25-06-2025

| Categorii | Indicatori | Date colectate |
|---|---|---|
| Adresa, strada, nr.: | str. Doina nr. 104 | |
| Instituția: | BESV 1/197 (Centru de formare continuă și leadership) | |

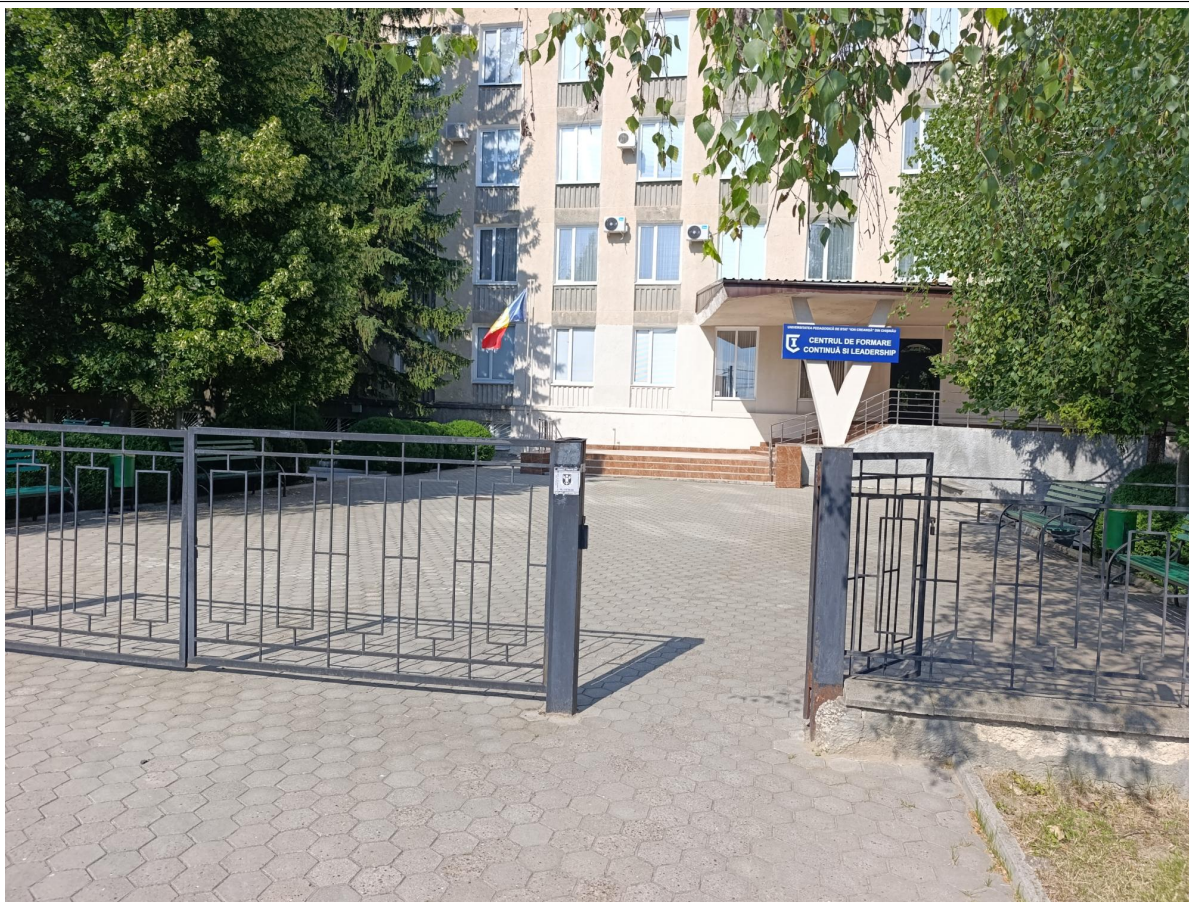
## Galerie - Căi de acces către clădire

| Tip înveliș: | Asfalt |
| Drumurile/Căile de acces sunt: | Calitative |
| Trecerea de pe carosabil spre trotuar/clădire: | Lină |
| Există pavaj tactil sau marcaj contrastant la ieșirea de pe carosabil pe trotuar: | Nu |
| Trotuarul are pavaj tactil sau marcaj contrastant: | Nu |

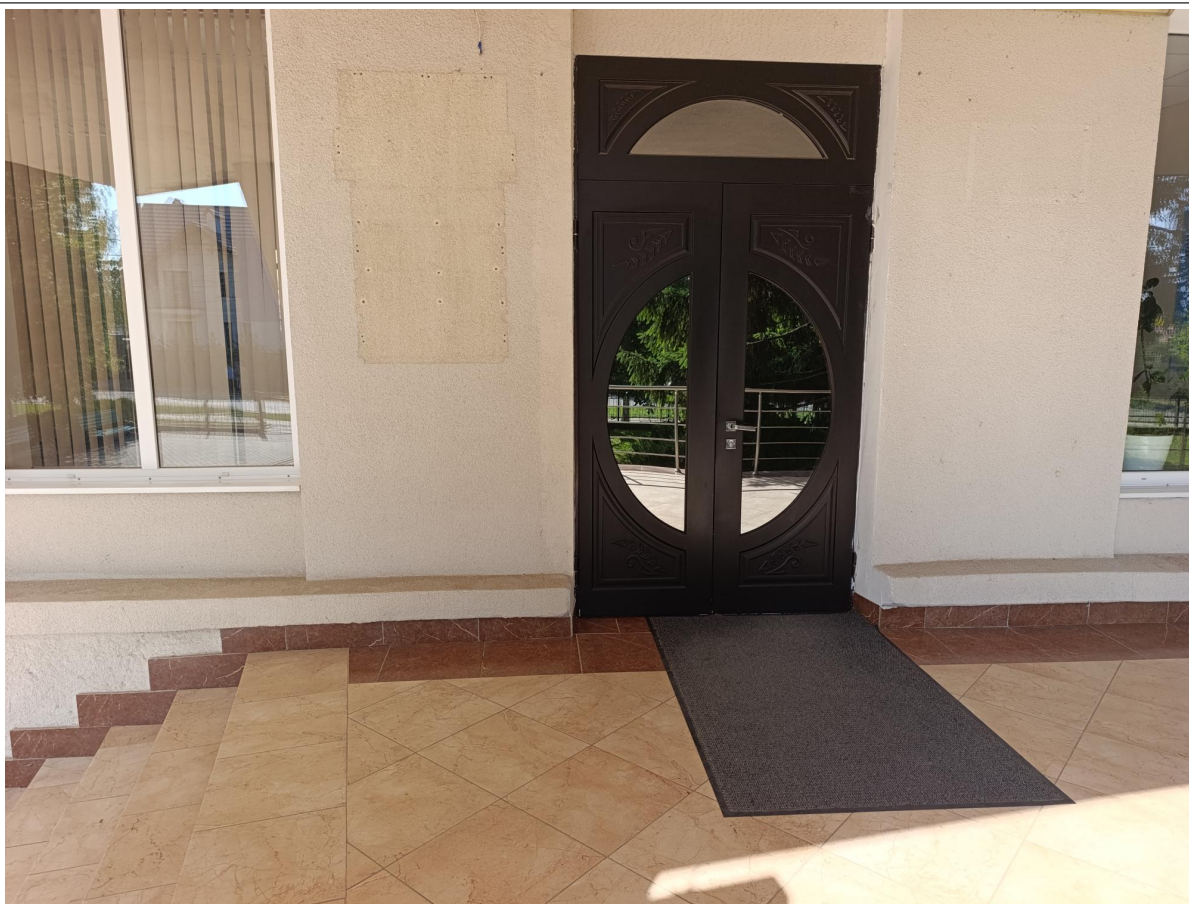
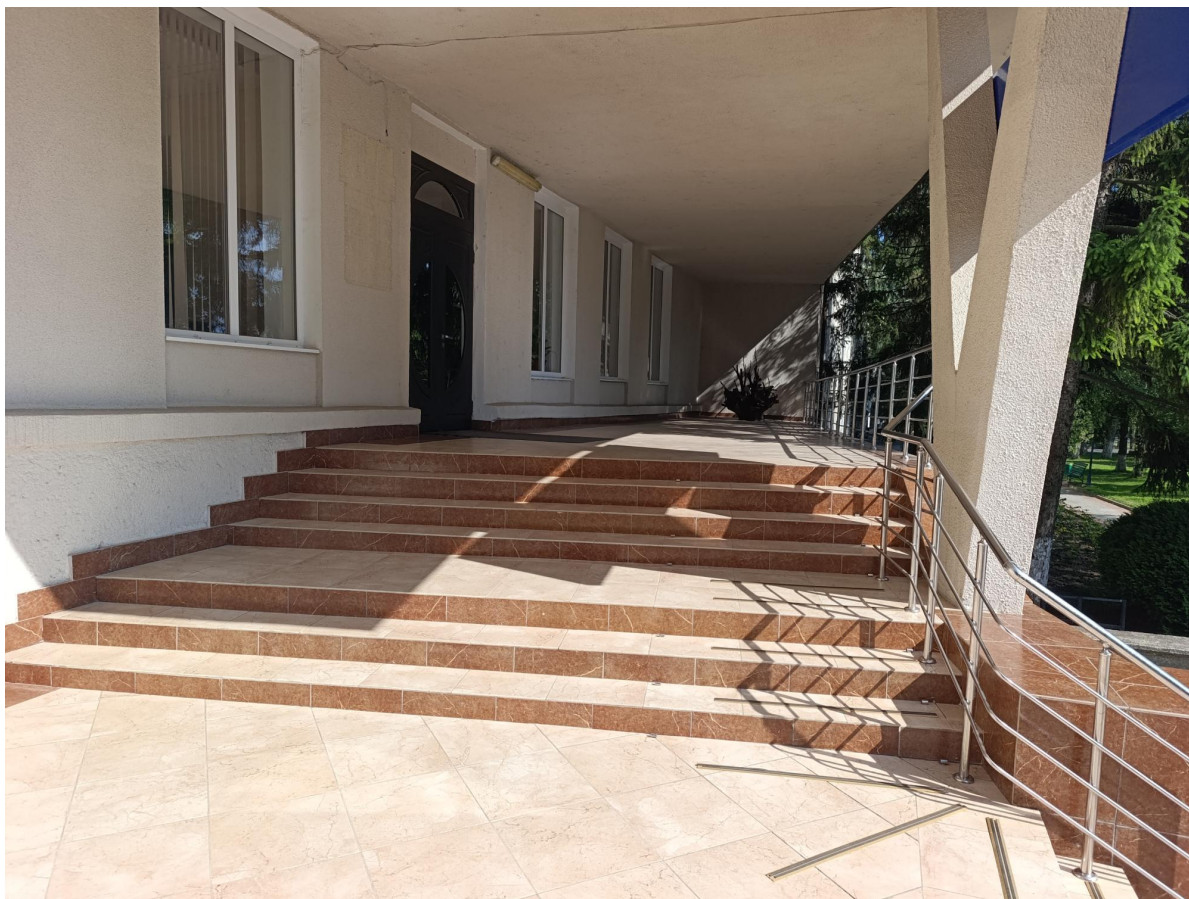
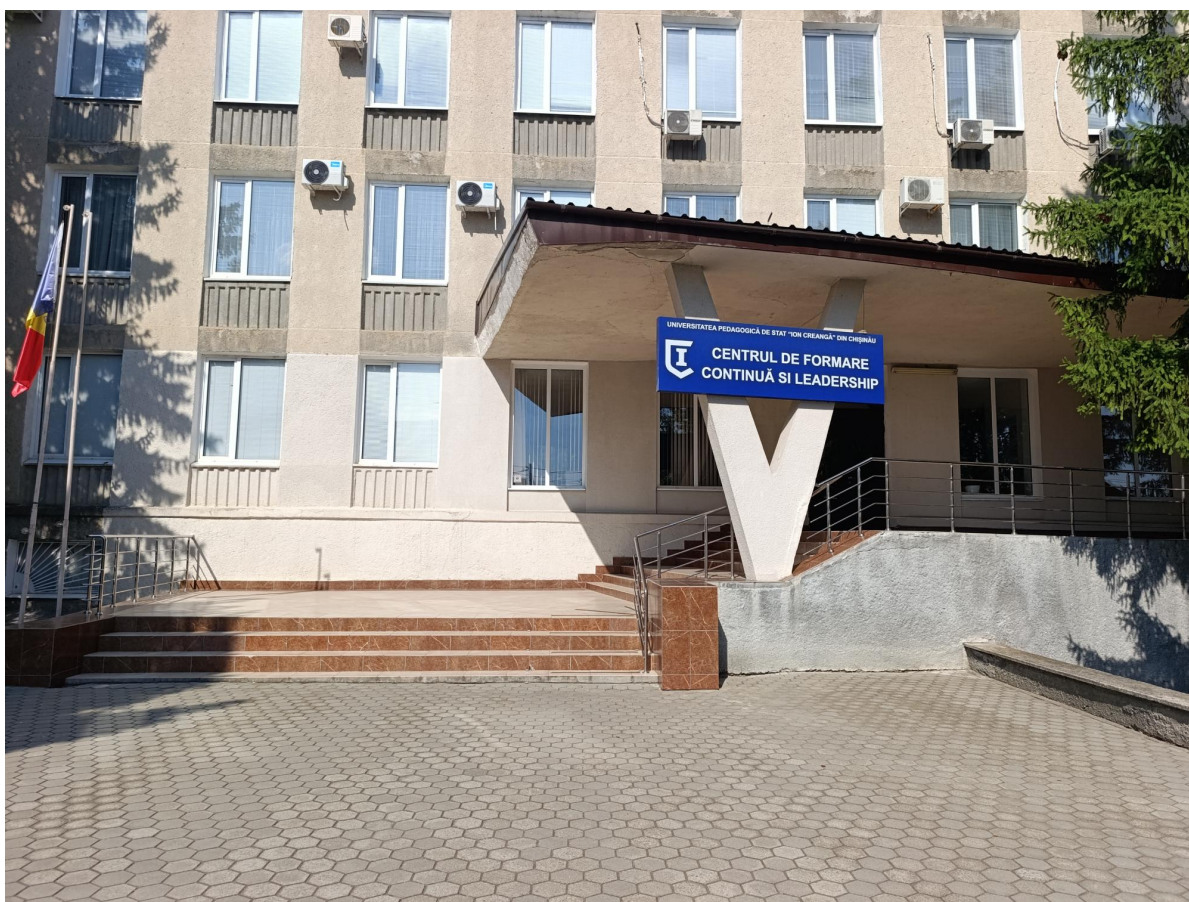
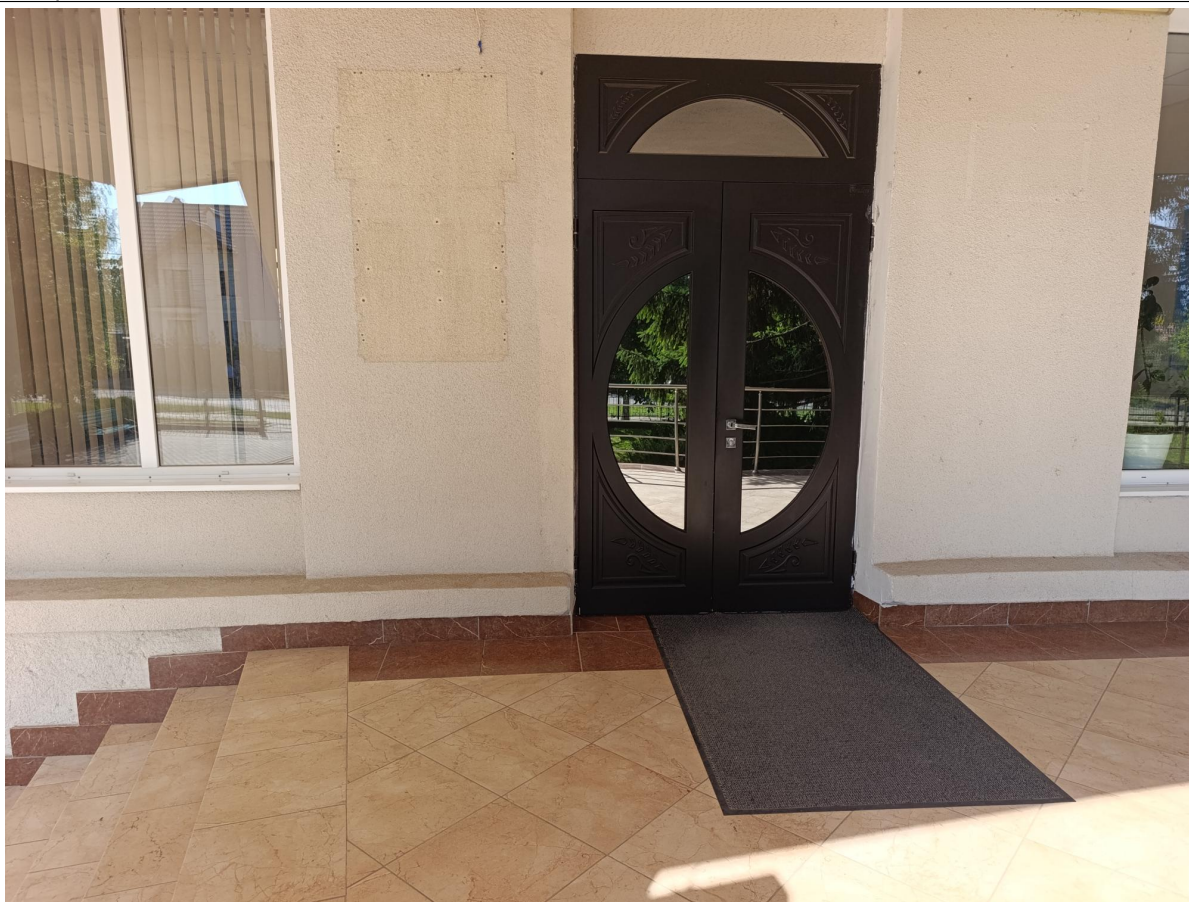
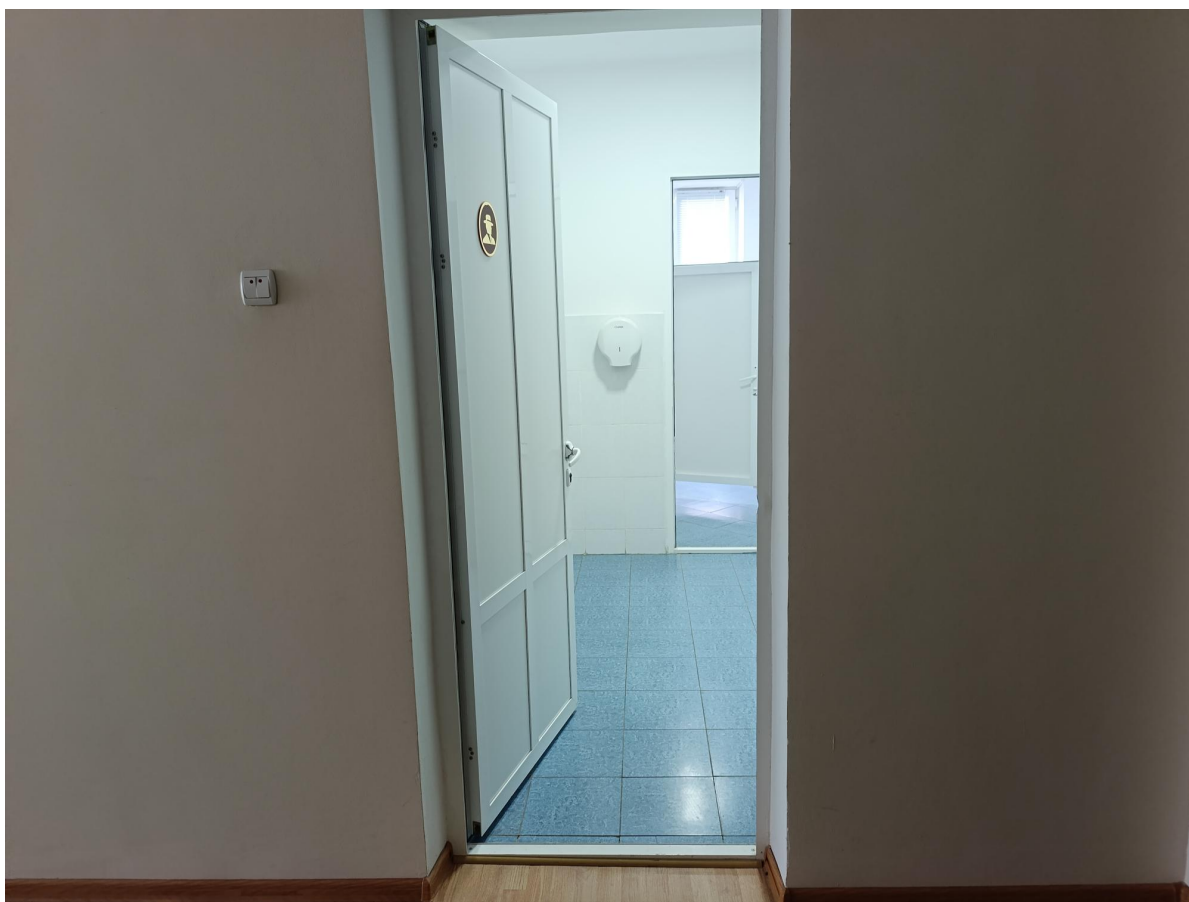
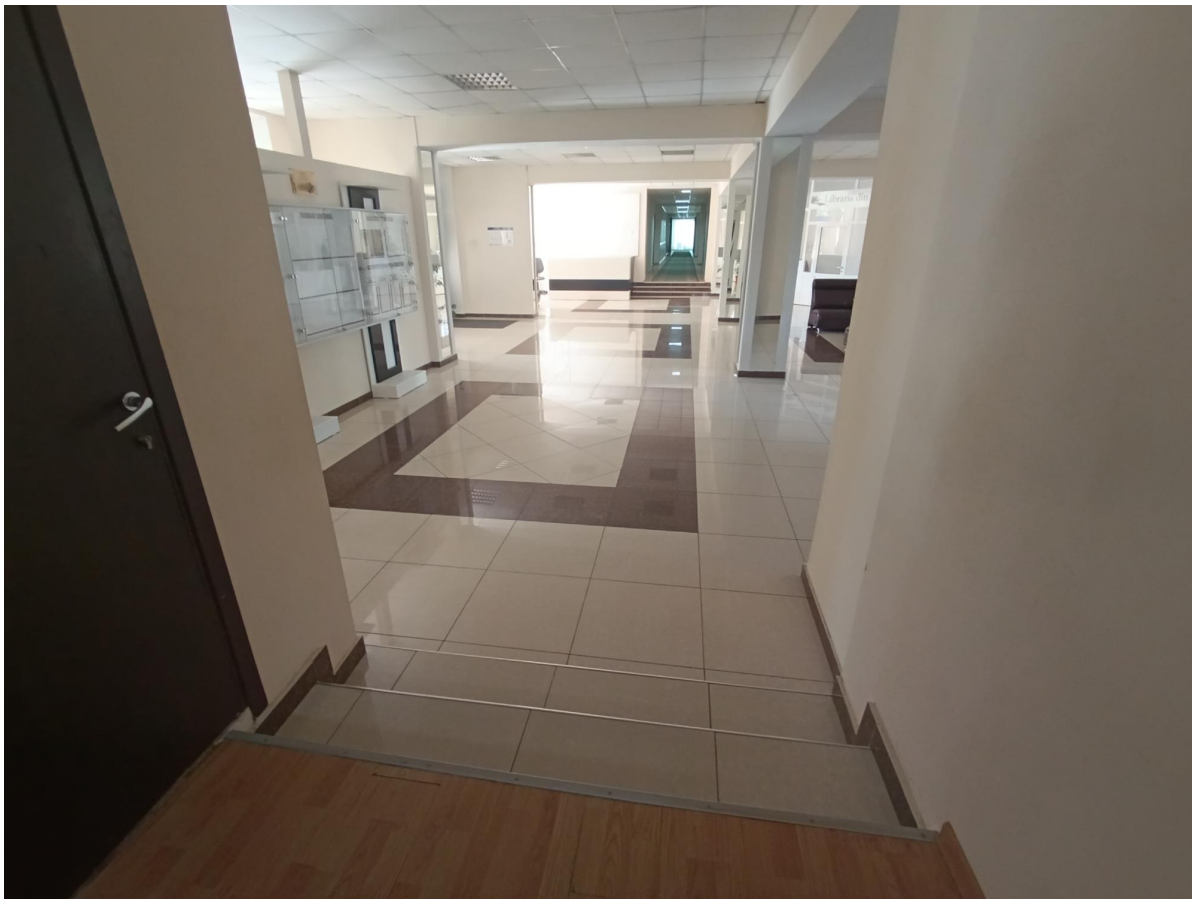
## Galerie - Intrare în clădire

| Categorii | Indicatori | Date colectate |
|---|---|---|
| | Dimensiuni ușă de intrare: | Dublă: 65 cm + 65 cm<br>Standard: lumina ușii duble trebuie să fie de minim 90 cm<br>Ușa mică din cea dublă este blocată |
| | Prag ușă de intrare: | Un prag cu înălțimea: 7 cm<br>Standard: pragul trebuie să fie de maxim 2 cm |
| | Ușile de la intrare și din interiorul clădirii sunt dotate/marcate corespunzător cu semne contrastante: | Nu<br>Standard: este o diferență de culoare contrastantă (culori închise / culori deschise) între perete și podea |
