# Formular de evaluare a condițiilor de accesibilitate a clădirilor publice

| Categorii | Indicatori | Date colectate |
|---|---|---|
| Adresa, strada, nr.: | str. Ceucari nr. 7 | |
| Instituția: | BESV 1/194 (Liceul Teoretic „George Călinescu”) | |

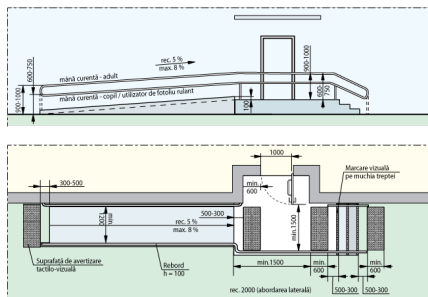
Fig. V.32.b Pampă de acces paralelă cu intrarea în clădire

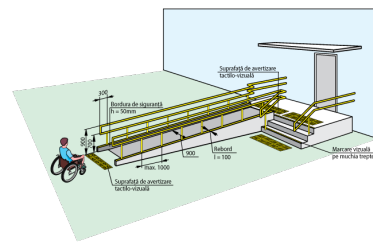
Fig. V.31.a Rampă de acces perpendiculară pe intrarea în clădire

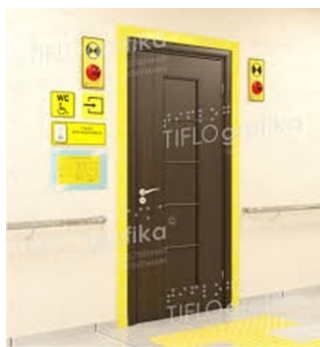
Fig. V.23. - Exemplu de conformare a suprafețelor vitrate în cadrul foi de ușă și realizarea contrastului vizual

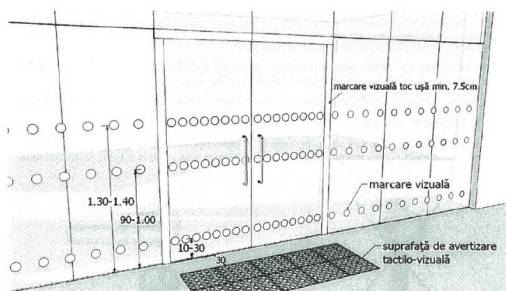
Fig. V.24. - Exemplu de conformare a suprafețelor vitrate în cadrul foi de ușă și realizarea contrastului vizual, atunci când ușa și suprafețele adiacente sunt vitrate

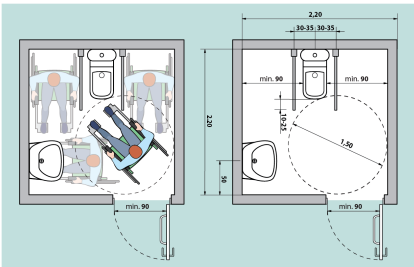
Fig. V.42.a Amenajarea unei cabine WC adaptate - tip A
