Formular de evaluare a condițiilor de accesibilitate a clădirilor publice

Categorii	Indicatori	Date colectate
Localitate, raion:	Chisinau (Chisinau)	
Adresa, strada, nr.:	str. Mitropolit G. Bănulescu - Bodoni nr. 61, blocul A	
Instituția:	BESV 1/240 (Academia de Studii Economice din Moldova)	
Tipul instituției:	BESV	
Latitudinea:	47.03096 ,	
Longitudinea:	28.838393

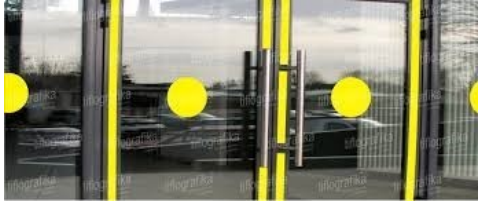
<p>Fig. V.23. – Exemplu de conformare a suprafețelor vitrate în cadrul foii de ușă și realizarea contrastului vizual</p>

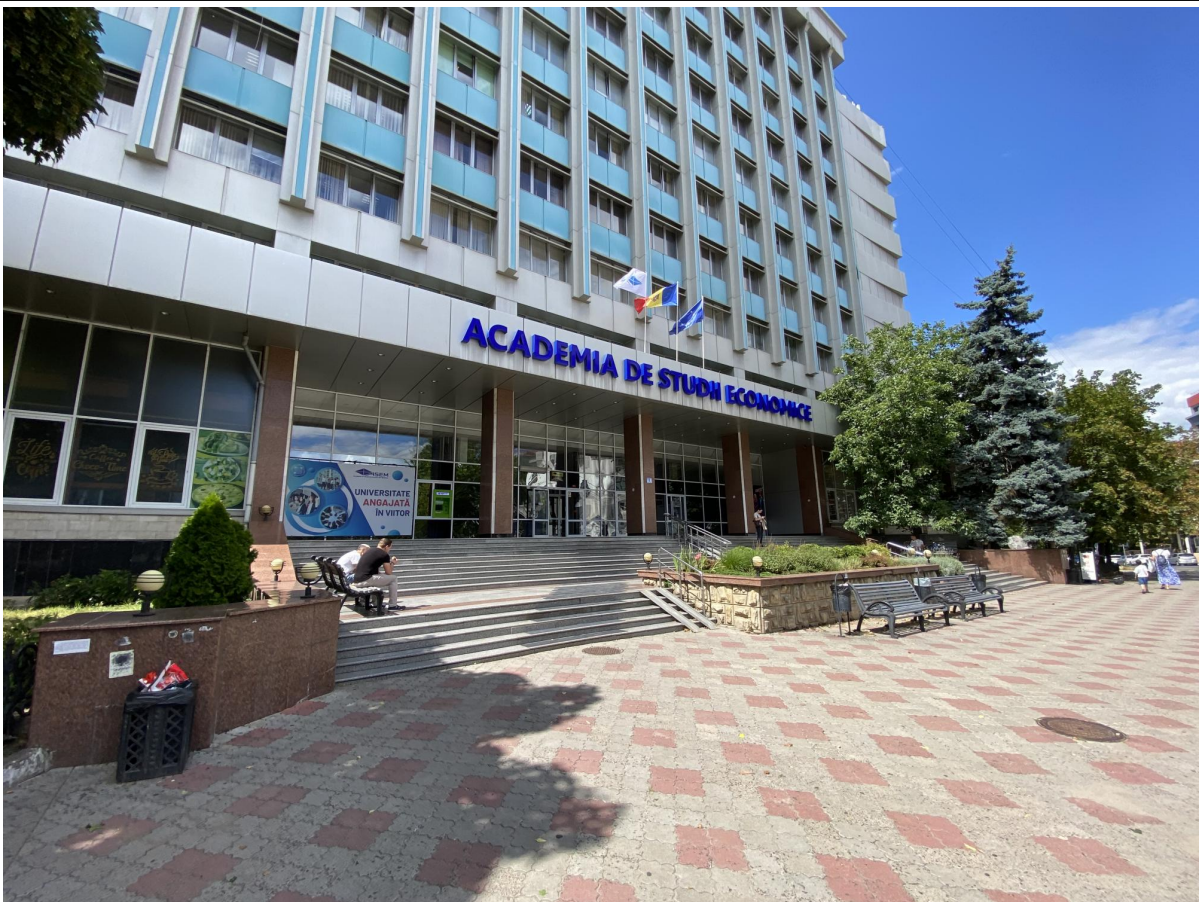
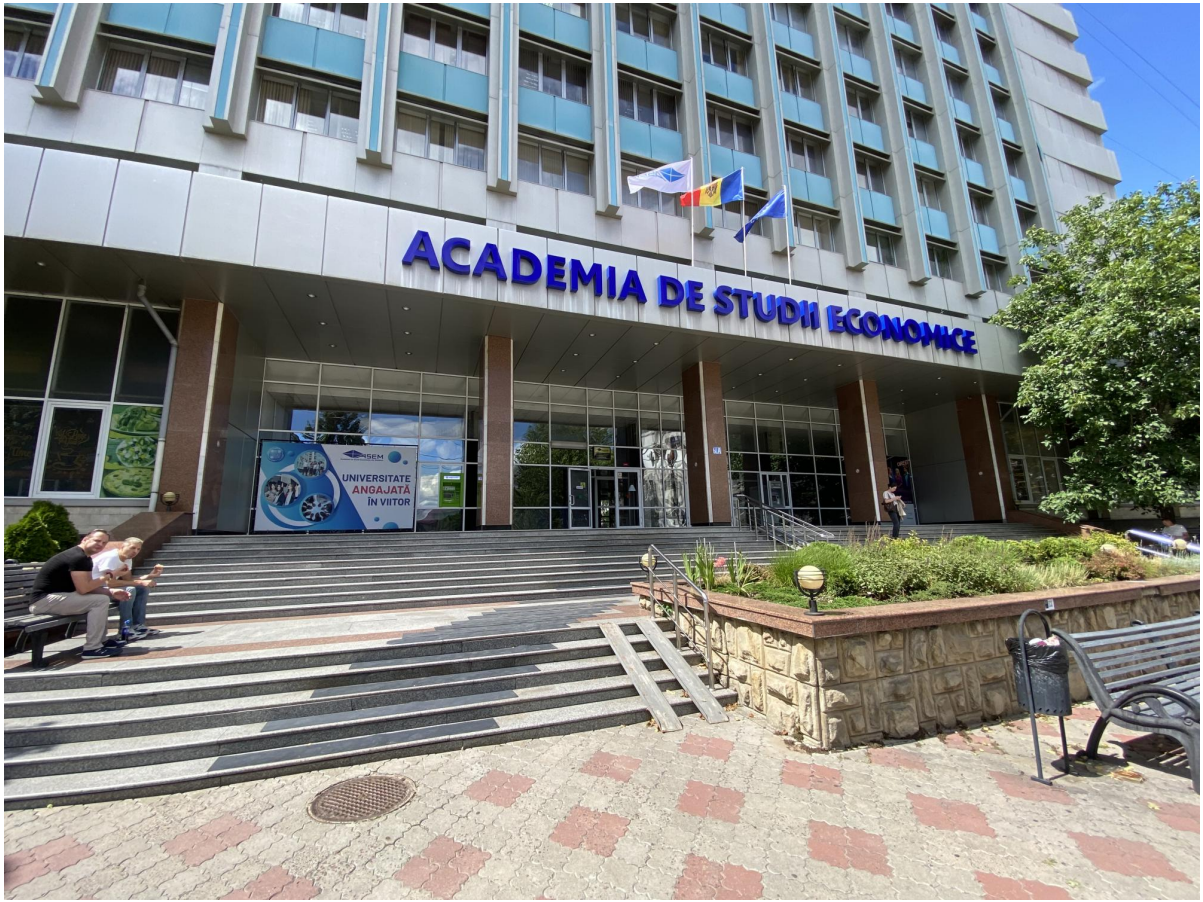
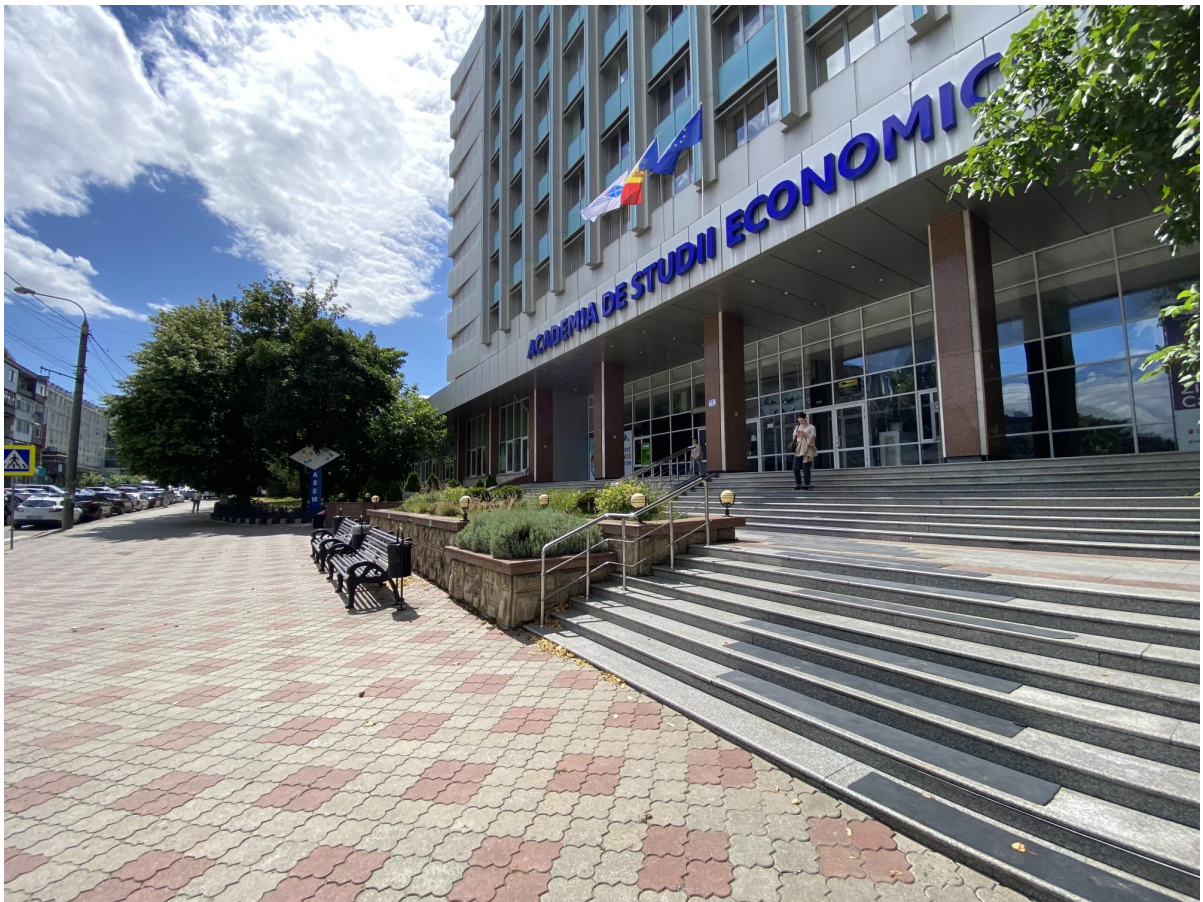
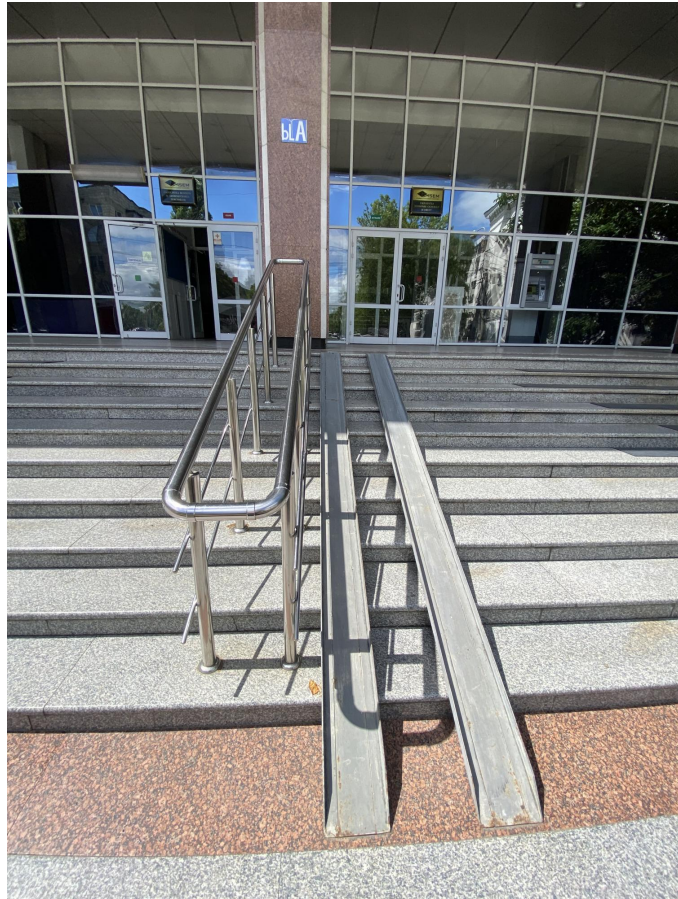
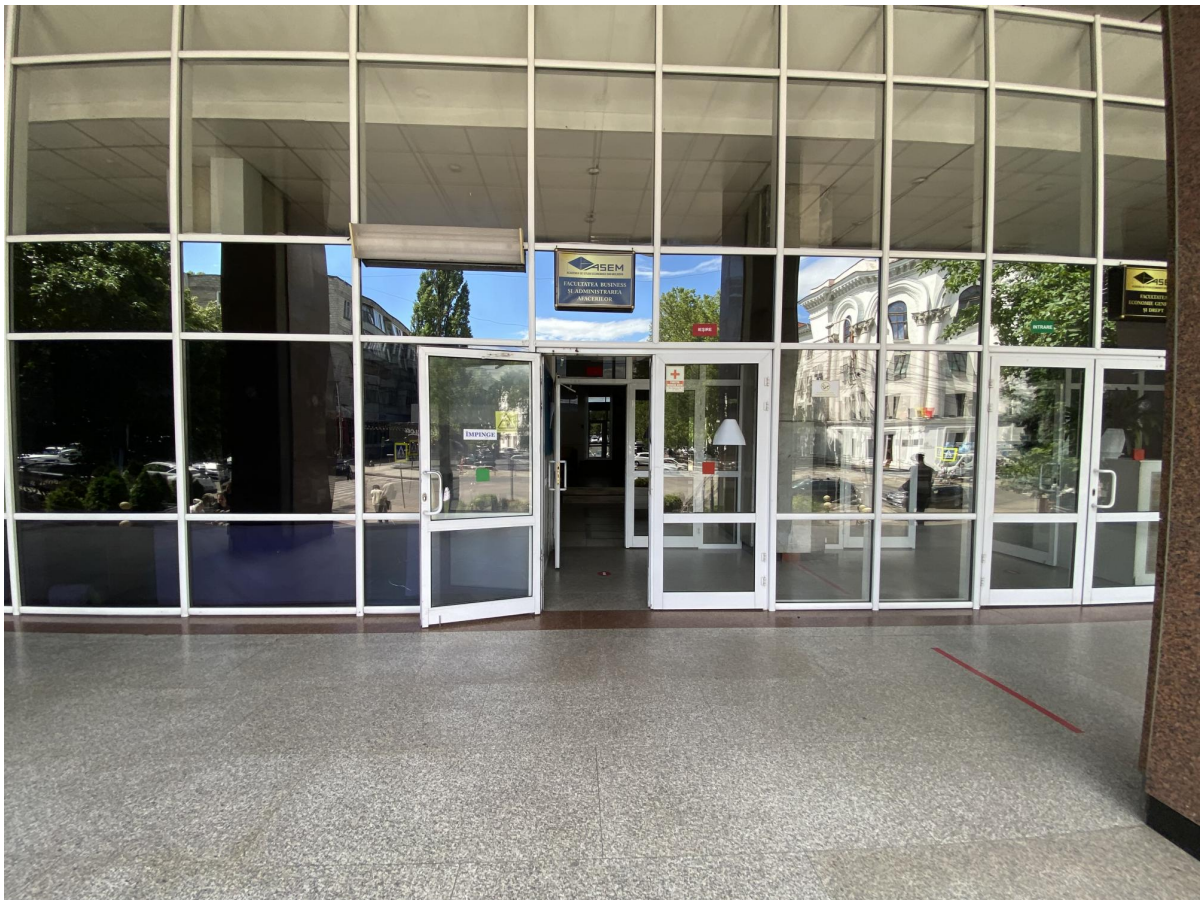
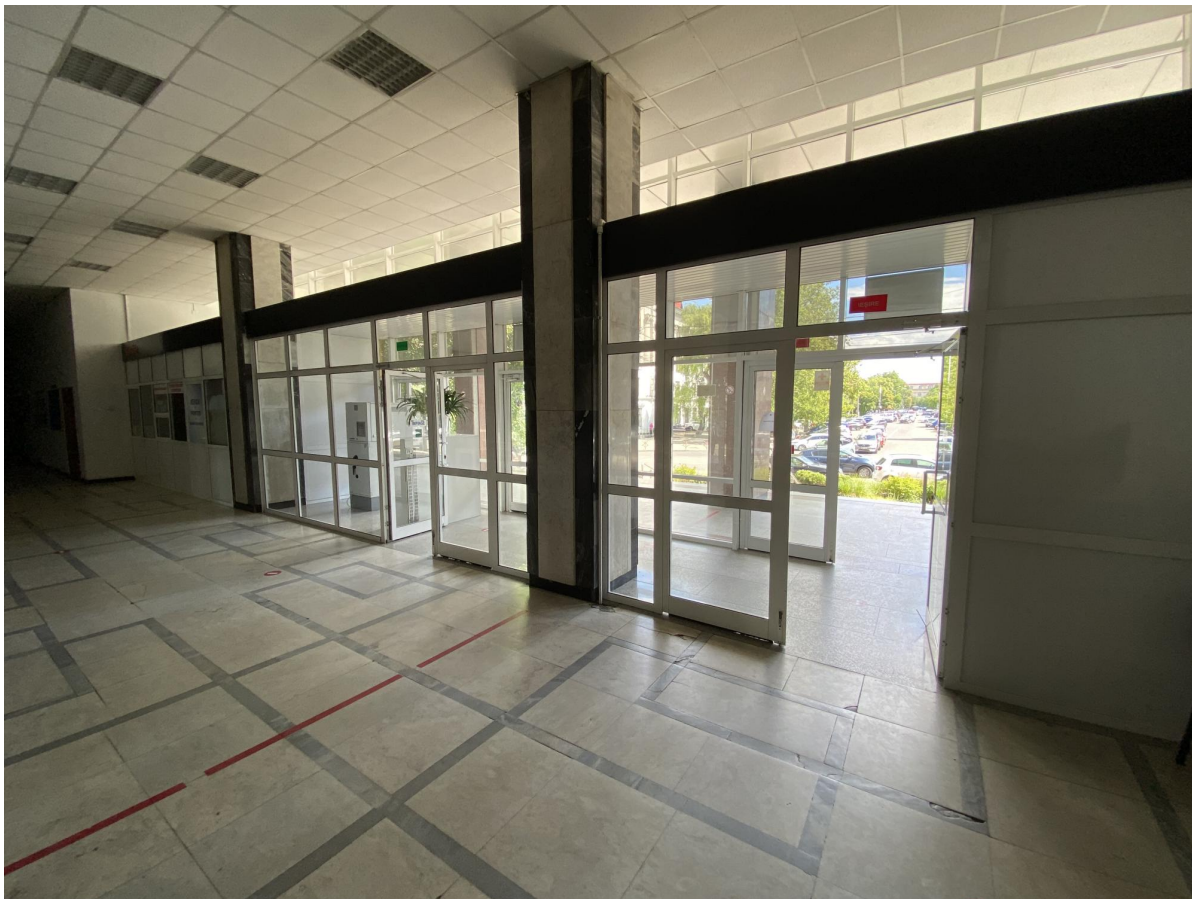
Galerie - Intrare în clădire

Categorii	Indicatori	Date colectate
	Dimensiuni ușă de intrare:	Dublă: 90 cm + 90 cm Standard: lumina ușii duble trebuie să fie de minim 90 cm Ușa mică din cea dublă se deschide
	Prag ușă de intrare:	
	Ușile de la intrare și din interiorul clădirii sunt dotate/marcate corespunzător cu semne contrastante:	Nu Standard: este o diferență de culoare contrastantă (culori închise / culori deschise) între perete și podea

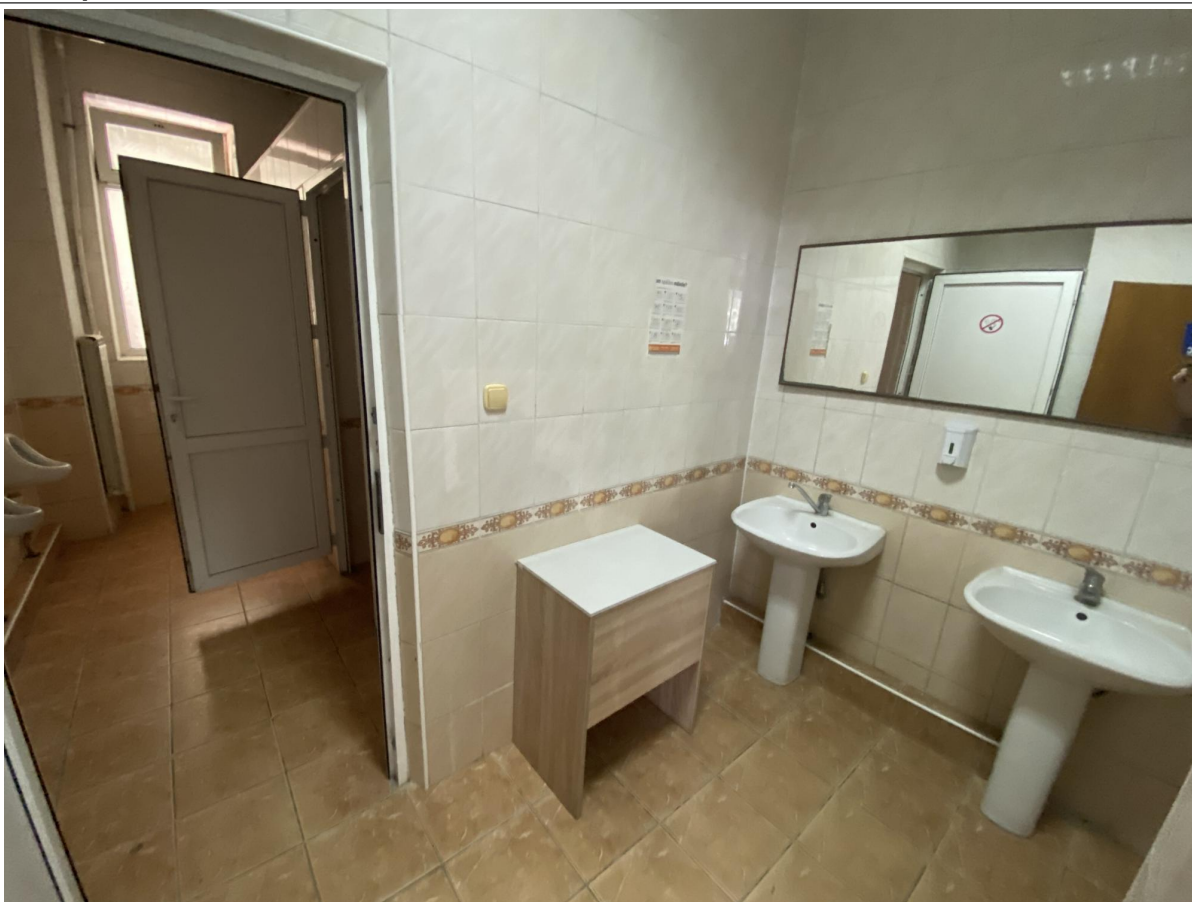
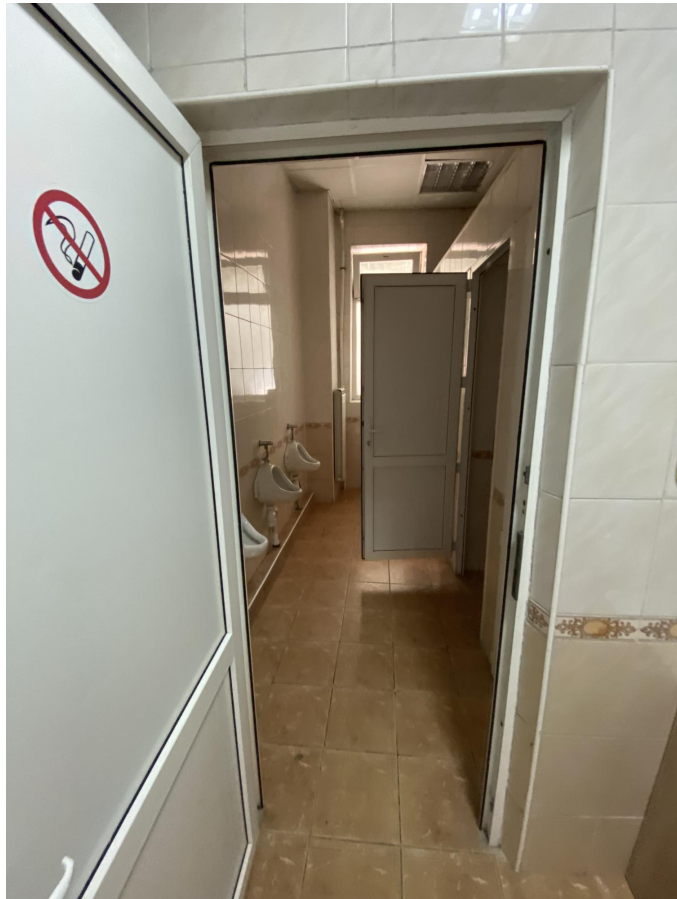
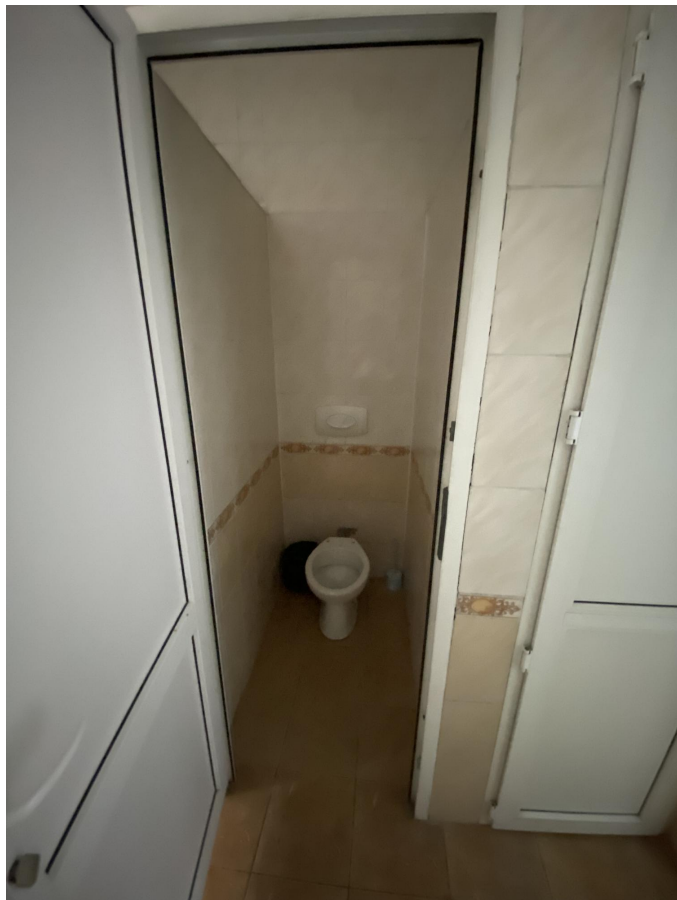
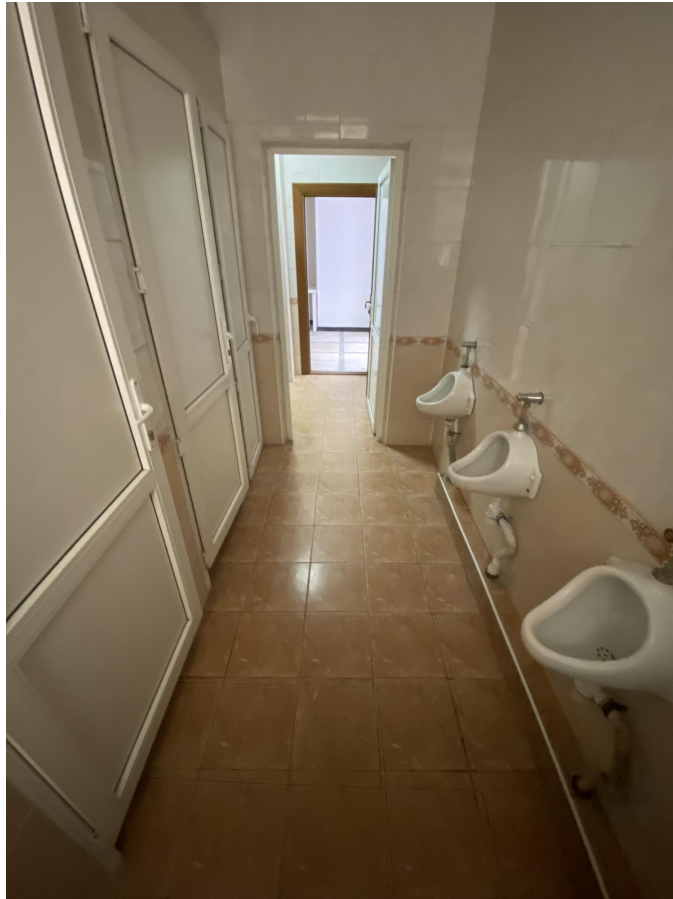
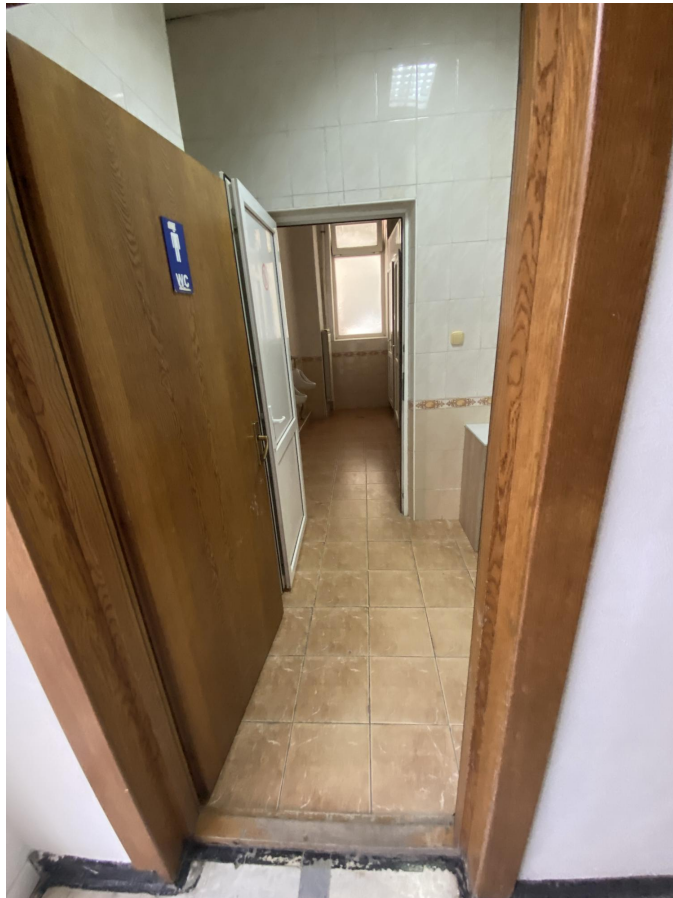
Galerie - Grup sanitar

Grup sanitar în exterior:	Nu
Grup sanitar în interior:	Da . La Parter
Dacă Wc este la etaj subsol, demisol, atunci există un ascensor?	Nu
Există indicatoare pe coridoare și pe ușă, care semnalează grupul sanitar accesibil:	Da
Ușa de intrare WC interior, lățime:	78 cm Standard: ușa trebuie să fie de minim 90 cm
Prag ușă de intrare:	Prag cu înălțimea: 5 cm Standard: maxim 2 cm
Dimensiuni grup sanitar:	540 cm x 290 cm Standard: minim 160 x 180 cm
Ușa cabină WC, lățime:	62 cm Standard: ușa trebuie să fie de minim 90 cm
Ușa cabinei se deschide în :	Exterior Standard: exterior
Dimensiuni cabină WC:	120 cm x 80 cm Standard: minim 160 x 180 cm
Prag ușa cabină WC:	-
Tipul vasului WC:	Pe podea
Vasul WC are bare de suport:	Nu
Mecanismul de scurgere a apei este:	Integrat în perete
Lavoar/chiuveță:	Da , înălțimea de: 80 cm Standard: h - 85 cm
Este spațiu liber sub lavoar:	Nu
Este uscător de mâini:	Nu
Întrerupătoarele sunt poziționate la o înălțime de 80 până la 110 cm de la podea:	Nu

Toaleta este echipată cu sistem/buton de alarmă:	Nu
În toaletă sau cabine există cuier pentru haine:	Nu
Culori contrastante:	Da Standard: este o diferență de culoare contrastantă (culori închise / culori deschise) între perete și podea
Colacul de WC este de o culoare contrastantă cu vasul de WC:	Nu
Iluminare bună (lumină de zi și lumină artificială) în WC:	Da
