# Formular de evaluare a condițiilor de accesibilitate a clădirilor publice

| Categorii | Indicatori | Date colectate |
|---|---|---|
| Adresa, strada, nr.: | str. Romană nr. 19/1 | |
| Instituția: | BESV 1/242 (Centrul comunitar pentru copii și tineri „Atlant”) | |

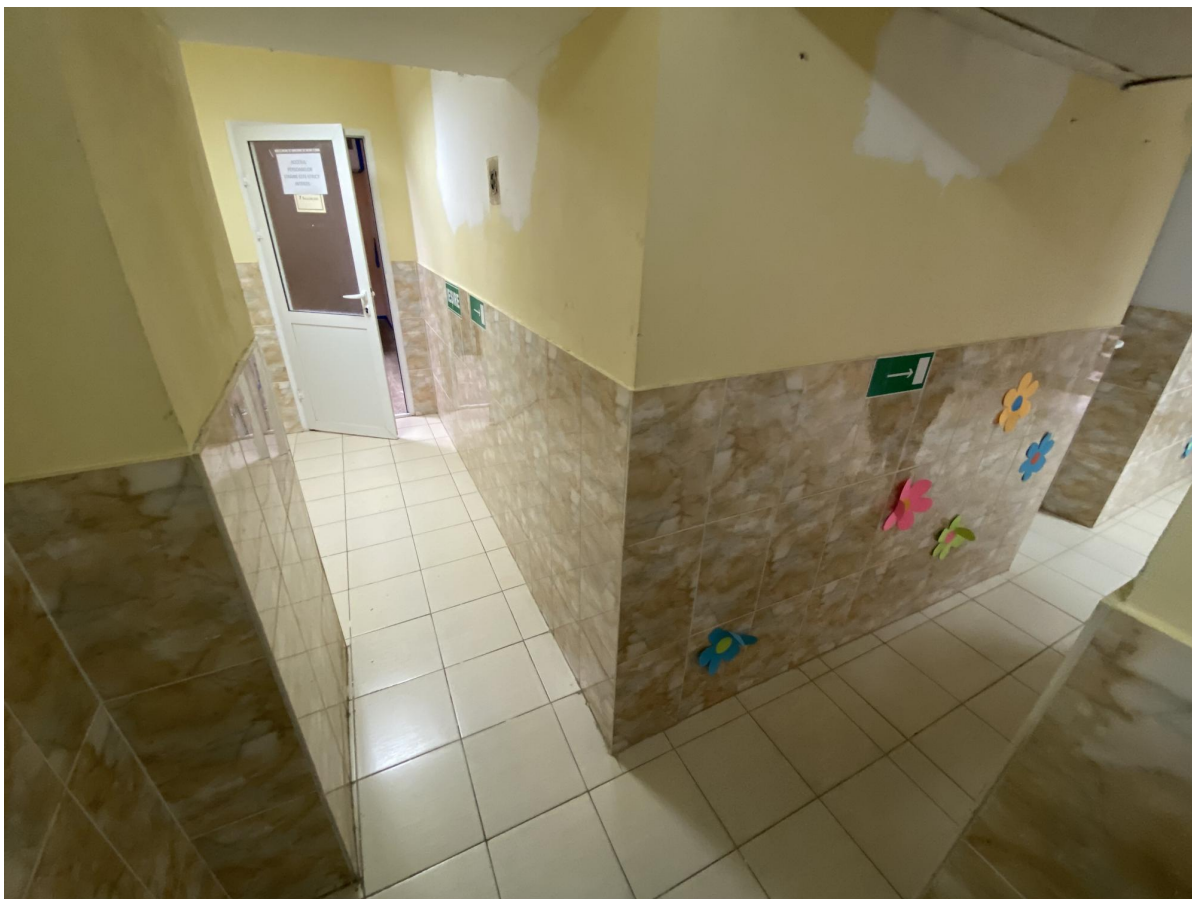
**Galerie - Uși**

| Dimensiuni ușă de intrare: | Dublă: 70 cm + 35 cm<br>Standard: lumina ușii duble trebuie să fie de minim 90 cm<br>Ușa mică din cea dublă se deschide |
| Prag ușă de intrare: | Un prag cu înălțimea: 4 cm<br>Standard: pragul trebuie să fie de maxim 2 cm |
| Praguri de la ușile de interior: | Prag 1 cu înălțimea: 15 cm<br>Standard: pragul trebuie să fie de maxim 2 cm<br>Prag 2 cu înălțimea: 4 cm<br>Standard: pragul trebuie să fie de maxim 2 cm |

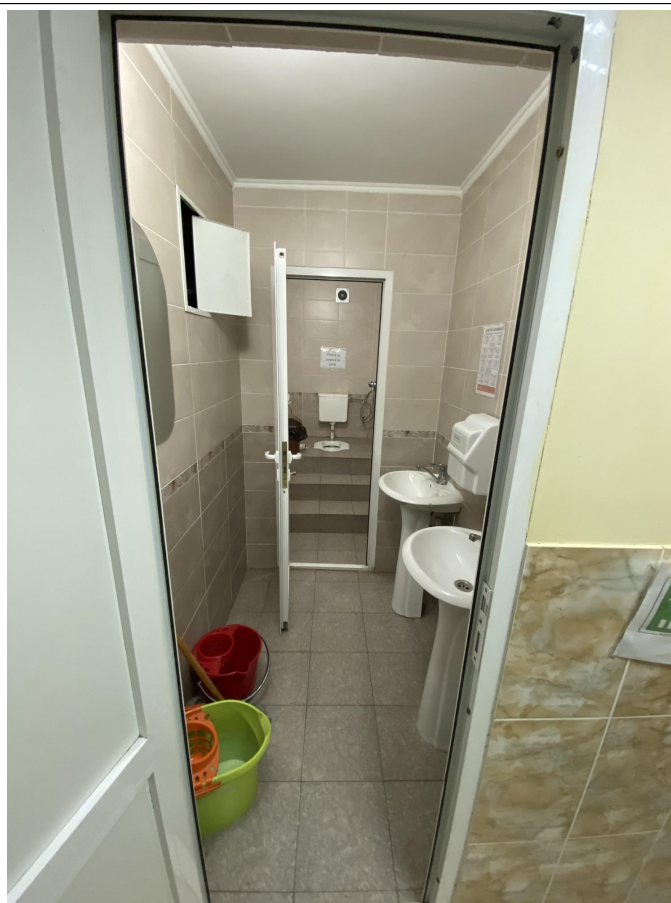
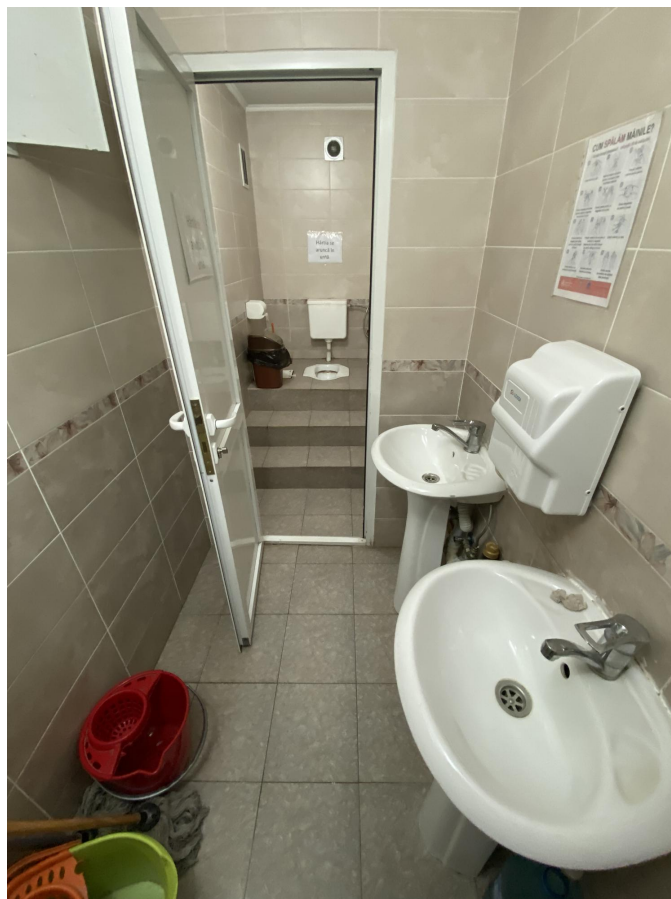
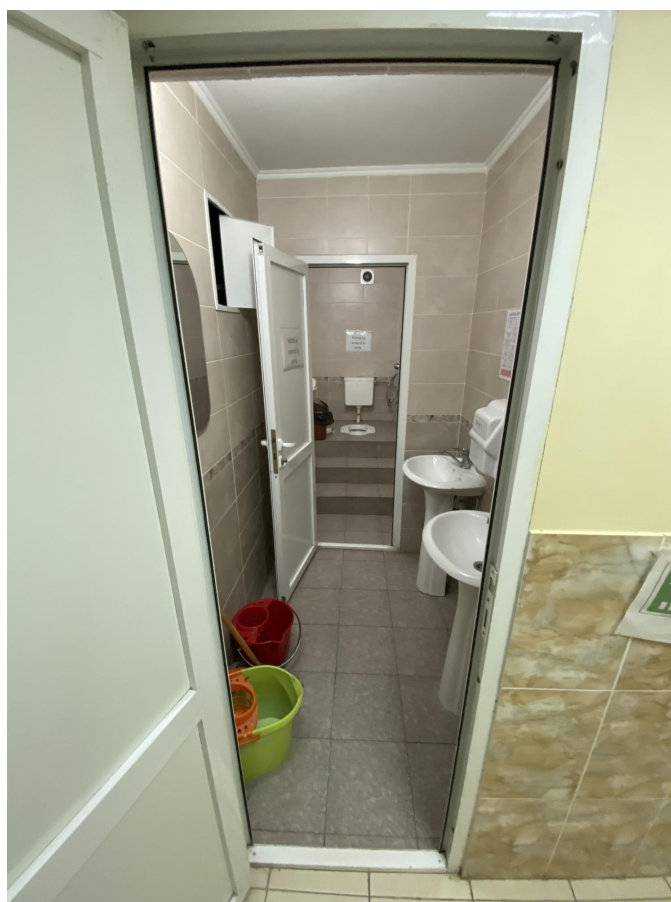
**Galerie - Grup sanitar**

| Dimensiuni grup sanitar: | 360 cm x 120 cm<br>Standard: minim 160 x 180 cm |
| Dimensiuni cabină WC: | 210 cm x 120 cm<br>Standard: minim 160 x 180 cm |
| Prag ușa cabină WC: | Prag cu înălțimea: 5 cm<br>Standard: maxim 2 cm |
| Tipul vasului WC: | Vas wc turcesc |
| Vasul WC are bare de suport: | Nu |
| Este spațiu liber sub lavoar: | Nu |
