# Formular de evaluare a condițiilor de accesibilitate a clădirilor publice

Data: 23-06-2025

| Categorii | Indicatori | Date colectate |
|---|---|---|
| Adresa, strada, nr.: | str. Ștefan cel Mare nr. 134 | |
| Instituția: | BESV 30/2 (ÎM Gospodăria comunală Strășeni (DPGGL)) | |

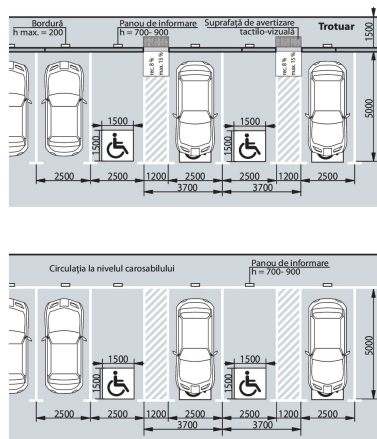
Fig. IV.18 Parcare pe o direcție perpendiculară față de carosabil

Parcare obișnuită:

Nu

Locuri de parcare amenajate pentru persoanele cu dizabilități:

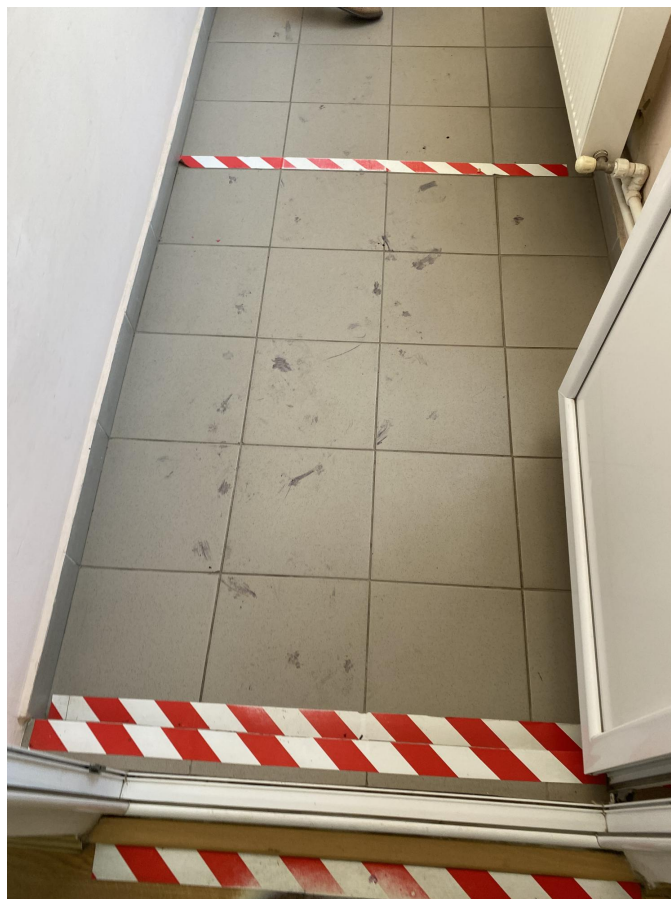
**Galerie - Coridoare**

| Lățimea coridorului (în cel mai îngust loc) este peste 150 cm? | Nu |
| Lățime (dacă este cazul, în cel mai îngust loc): | 120 cm<br>Standard: Lățimea minimă a coridorului ar trebui să fie de cel puțin 150 cm), Dacă coridorul este îngust (până la 180 cm) |

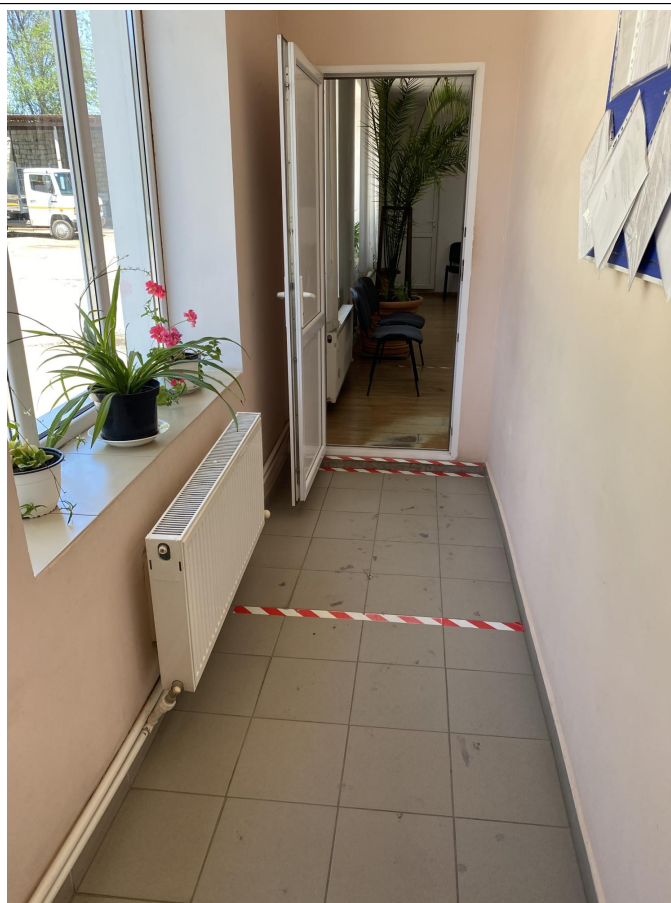
## **Galerie - Sala de prestare a serviciului**

| Categorii | Indicatori | Date colectate |
|---|---|---|
| Sala în care se prestează serviciul public (un birou sau o cameră unde poate fi deservită o persoană cu dizabilități) | Este la nivel de: | Parter |
| | În sală este spațiu de manevră pentru un scaun rulant cu diagonala minimă de 140 cm: | Da |
