# Formular de evaluare a condițiilor de accesibilitate a clădirilor publice

| Categorii | Indicatori | Date colectate |
|---|---|---|
| Adresa, strada, nr.: | str. T.Ciorbă nr. 11 | |
| Instituția: | BESV 30/7 (Școala de tip internat) | |

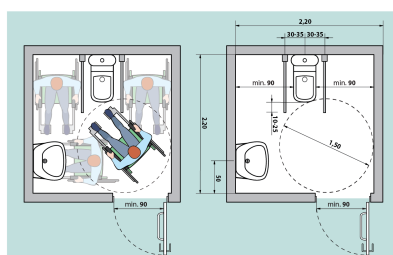
Fig. V.42.a Aranjarea unei cabine WC adaptate - tip A

| Dimensiuni grup sanitar: | 122 cm x 156 cm<br>Standard: minim 160 x 180 cm |
| Vasul WC are bare de suport: | Nu |

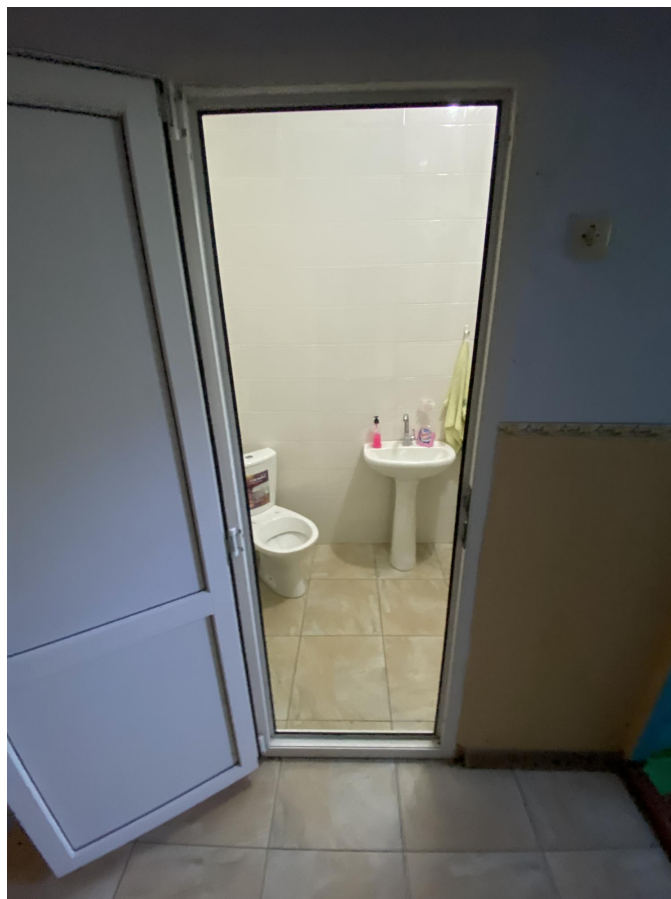
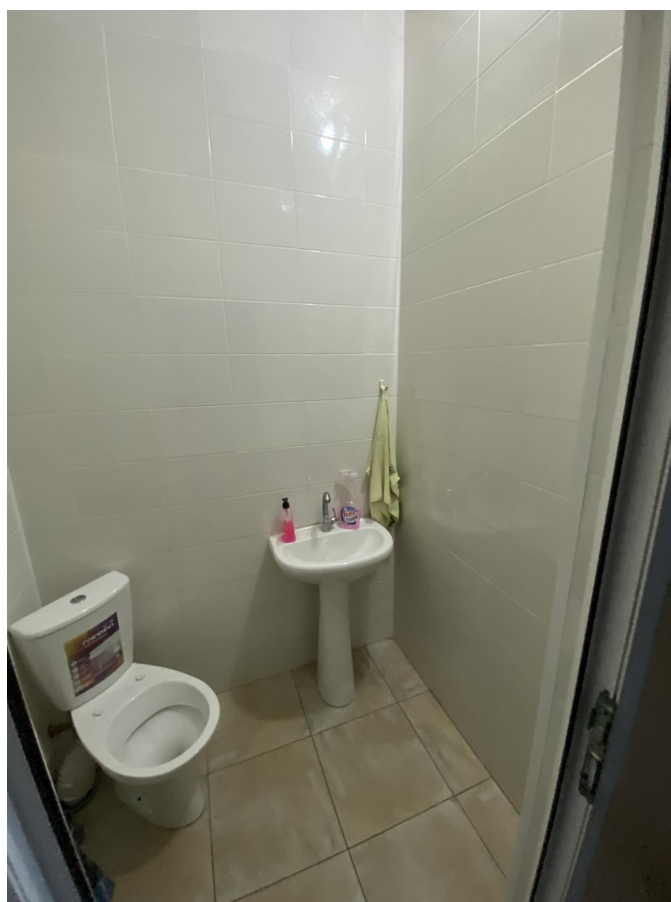
**Galerie - Grup sanitar**

| Ușa de intrare WC interior, lățime: | 60 cm<br>Standard: ușa trebuie să fie de minim 90 cm |
| Prag ușă de intrare: | Prag cu înălțimea: 5 cm<br>Standard: maxim 2 cm |
