# Formular de evaluare a condițiilor de accesibilitate a clădirilor publice

| Categorii | Indicatori | Date colectate |
|---|---|---|
| Adresa, strada, nr.: | str. T.Ciorbă nr. 11 | |
| Instituția: | BESV 30/7 (Școala de tip internat) | |

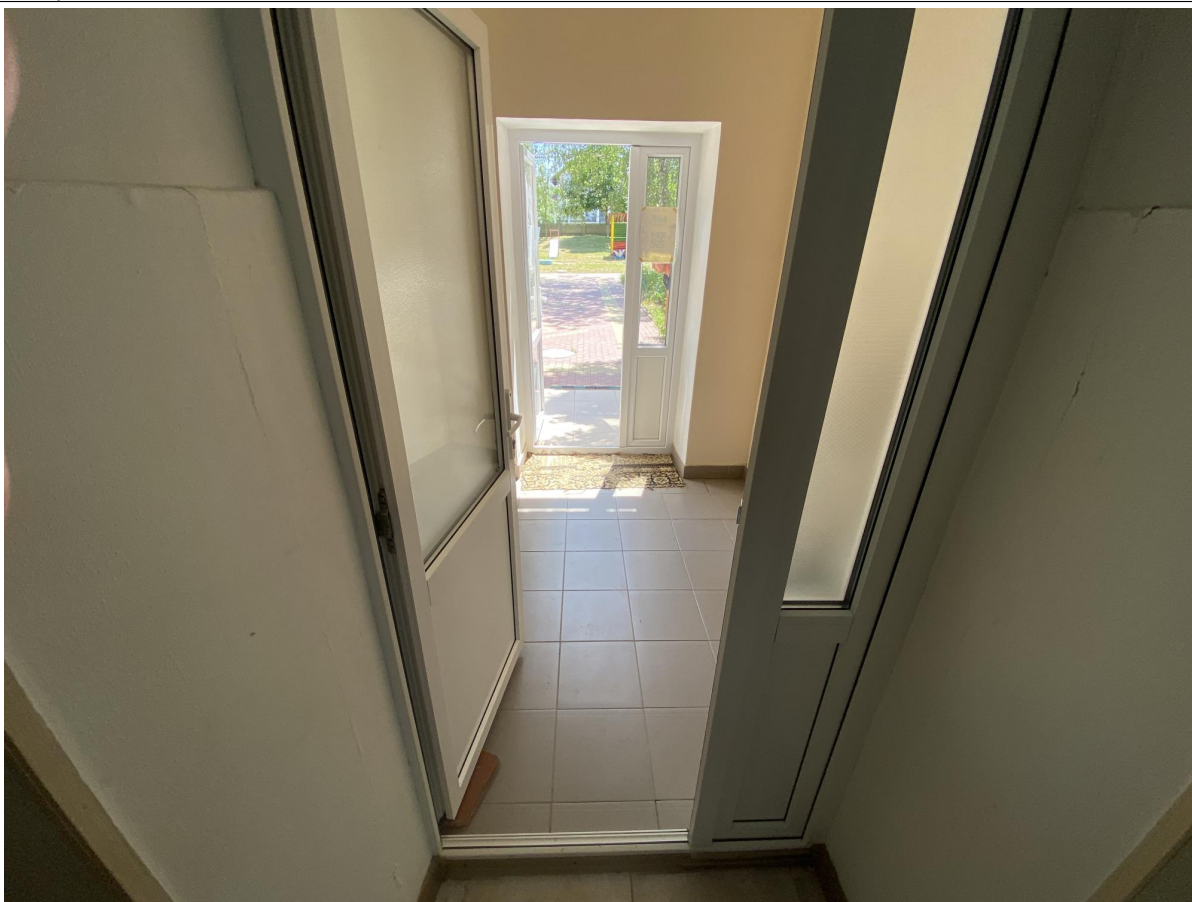
## Galerie - Uși

| Categorii | Indicatori | Date colectate |
|---|---|---|
| | Dimensiuni ușă de intrare: | Dublă: 65 cm + 25 cm<br>Standard: lumina ușii duble trebuie să fie de minim 90 cm<br>Ușa mică din cea dublă se deschide |
| | Prag ușă de intrare: | Prag exterior și interior cu înălțimile: 4 + 3 cm<br>Standard: pragul trebuie să fie de maxim 2 cm |
| | Praguri de la ușile de interior: | Prag 1 cu înălțimea: 4 cm<br>Standard: pragul trebuie să fie de maxim 2 cm<br>Prag 2 cu înălțimea: 13 cm<br>Standard: pragul trebuie să fie de maxim 2 cm |
| | Ușile de la intrare și din interiorul clădirii sunt dotate/marcate corespunzător cu semne contrastante: | Nu<br>Standard: este o diferență de culoare contrastantă (culori închise / culori deschise) între perete și podea |

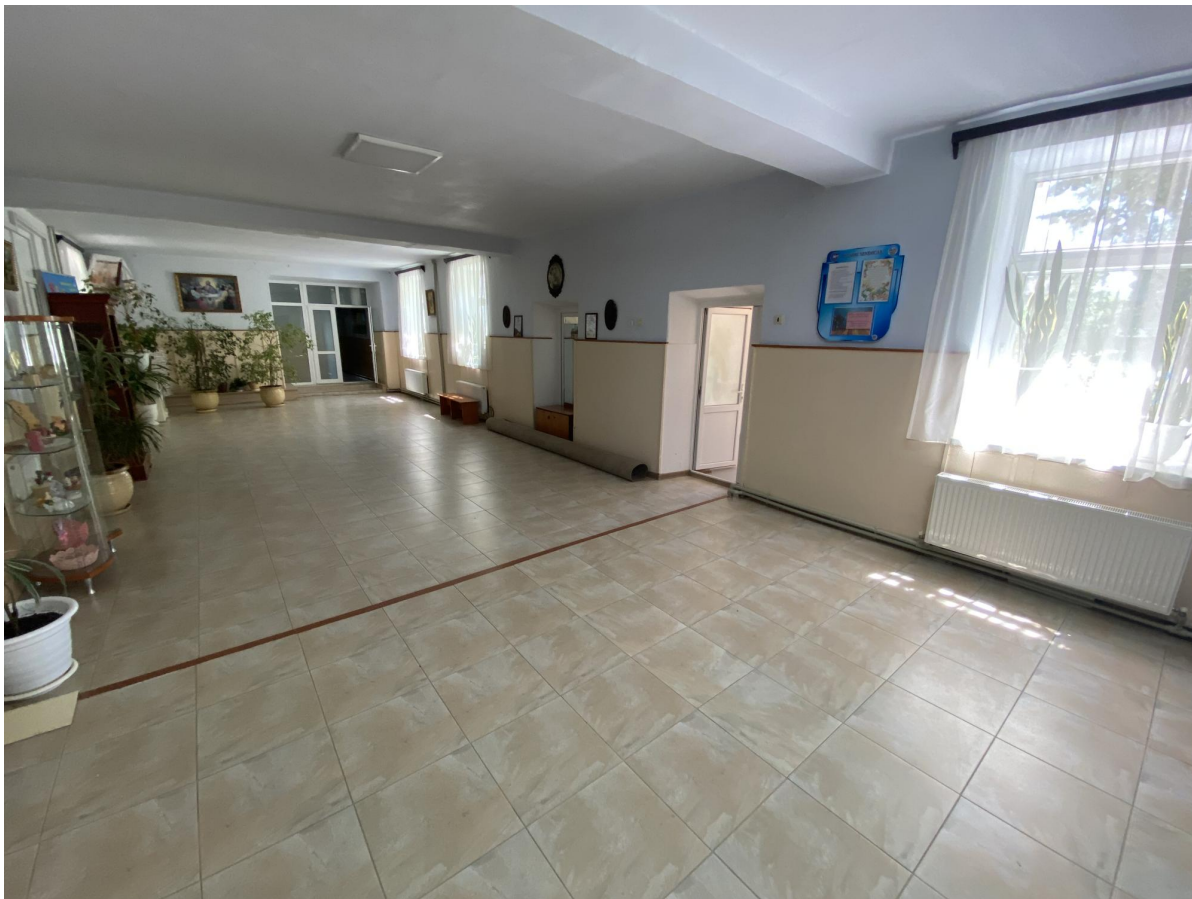
## **Galerie - Sala de prestare a serviciului**

| Categorii | Indicatori | Date colectate |
|---|---|---|
| | Spațiul interior este suficient iluminat: | Da |
| | Culori contrastante pentru sală: | Da<br>Standard: este o diferență de culoare contrastantă (culori închise / culori deschise) între perete și podea |

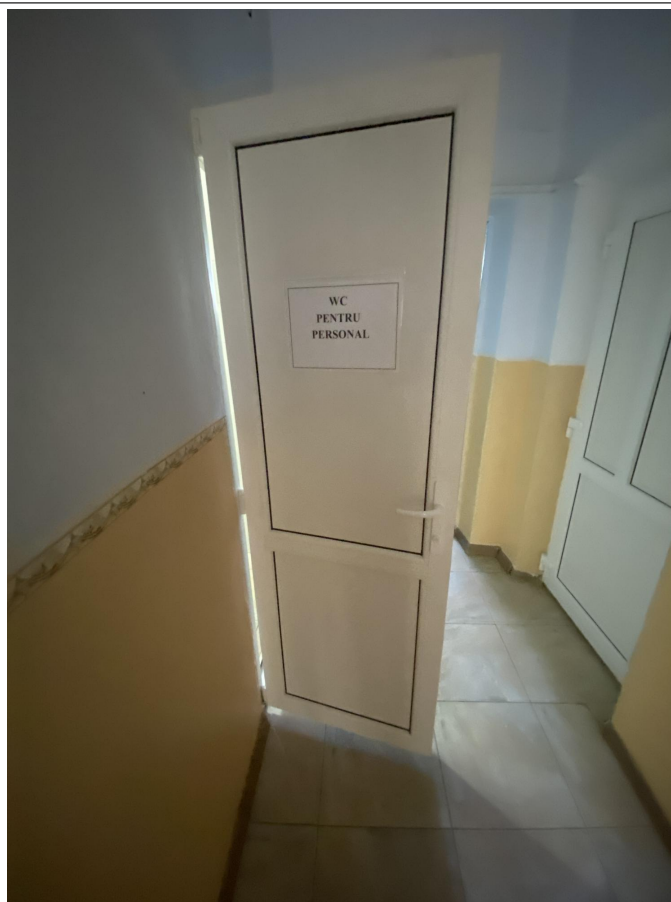
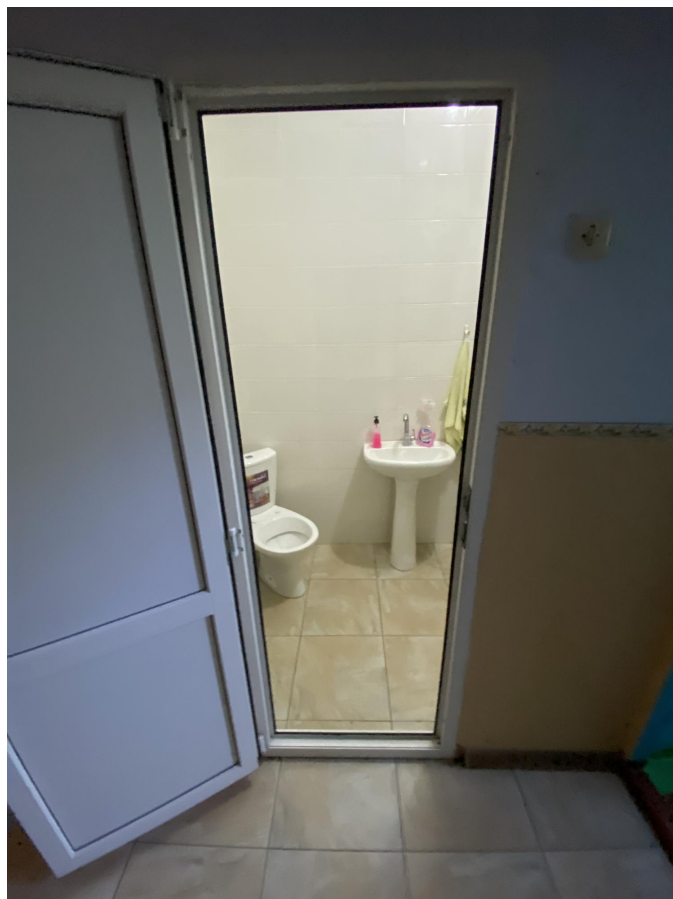
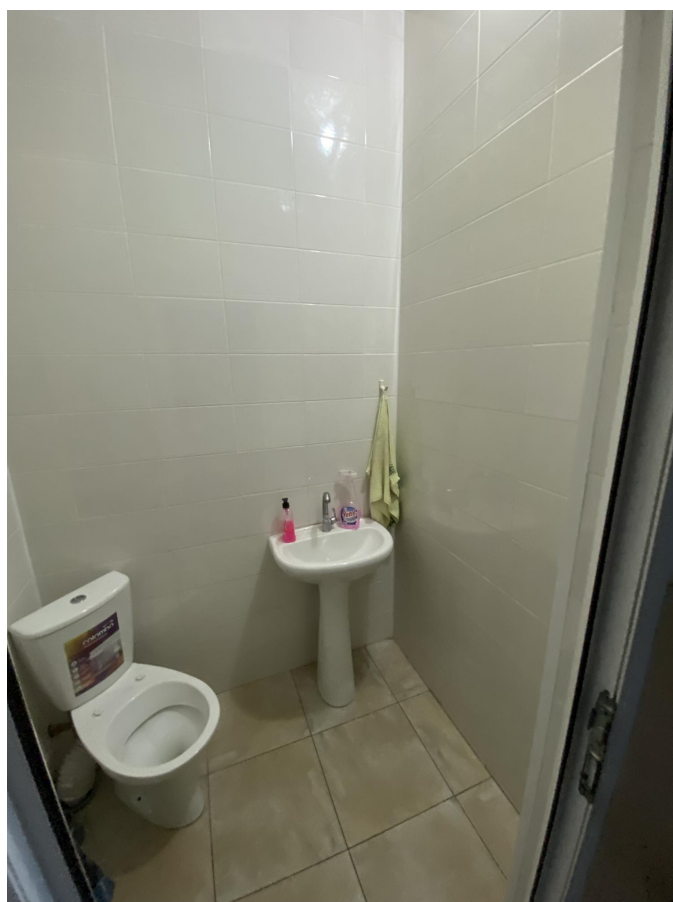
## **Galerie - Grup sanitar**

| Ușa de intrare WC interior, lățime: | 60 cm<br>Standard: ușa trebuie să fie de minim 90 cm |
| Prag ușă de intrare: | Prag cu înălțimea: 5 cm<br>Standard: maxim 2 cm |
| Dimensiuni grup sanitar: | 122 cm x 156 cm<br>Standard: minim 160 x 180 cm |
| Vasul WC are bare de suport: | Nu |
| Este spațiu liber sub lavoaar: | Nu |
