# Formular de evaluare a condițiilor de accesibilitate a clădirilor publice

Data: 20-07-2025

| Categorii | Indicatori | Date colectate |
|---|---|---|
| Adresa, strada, nr.: | str Gogol 93 | |
| Instituția: | BESV 33/4 Teatrul Smeșen Petic | |

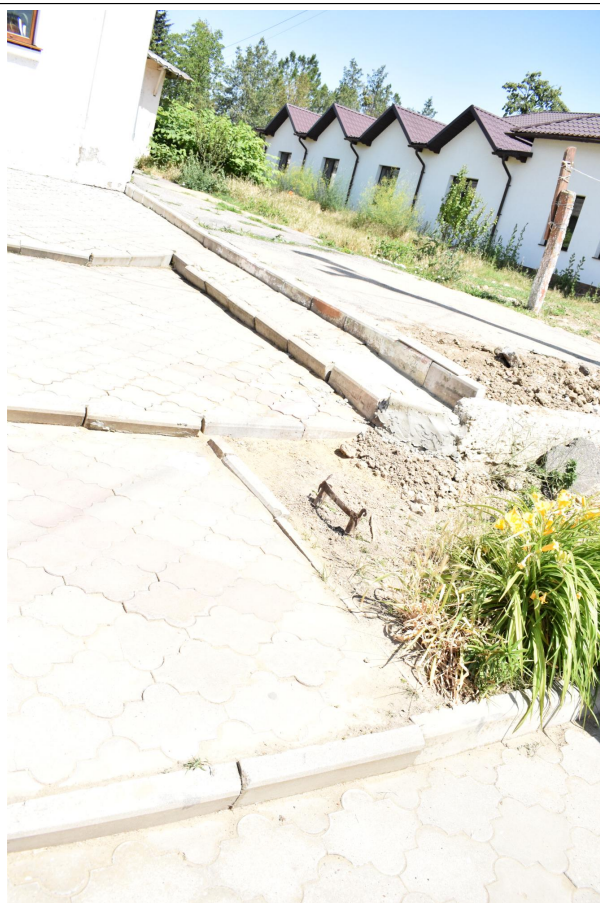
**Galerie - Intrare în clădire**

| La intrare sunt trepte: | Da, 1 trepte , Înălțime totală a treptelor/scărilor (cm)10 cm |
| Înălțimea pragului ușii (de la nivelul solului până la nivelul superior al pragului): | 5 cm<br>Standard: Se aplica regula de 1:10 |
| Dacă există trepte, sunt semnalate treptele cu elemente contrastante și/sau tactile: | Nu<br>Standard: prima și ultima treaptă trebuie semnalate în culori contrastante |
| Există rampă de acces: | Nu |
