Formular de evaluare a condițiilor de accesibilitate a clădirilor publice

Categorii	Indicatori	Date colectate
Localitate, raion:	Ghelauza (Straseni)	
Adresa, strada, nr.:	-	
Instituția:	BESV 30/19 (Primaria)	
Tipul instituției:	BESV	
Latitudinea:	47.188867 ,	
Longitudinea:	28.595528

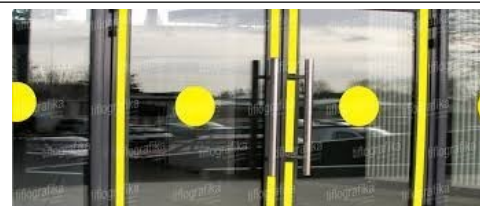
Fig. V.24. - Exemplu de conformare a suprafețelor vitrate în cadrul foii de ușă și realizarea contrastului vizual, atunci când ușa și suprafețele adiacente sunt vitrate

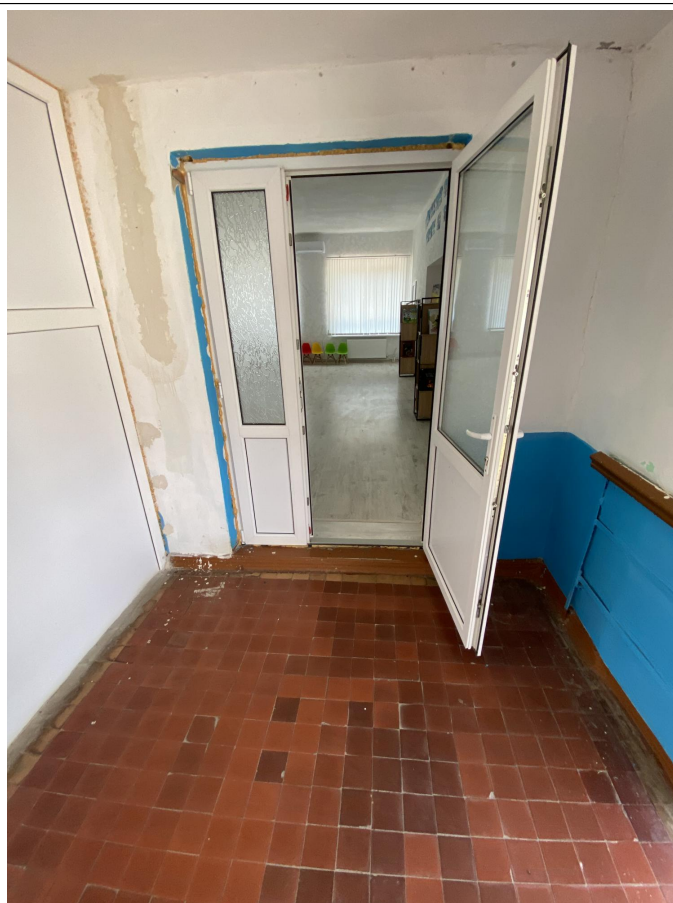
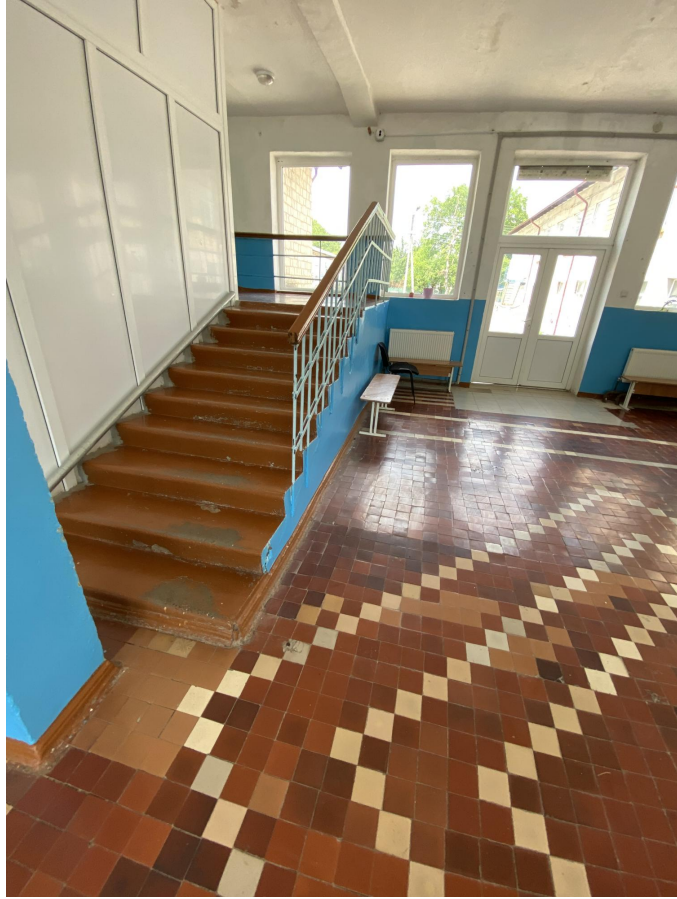
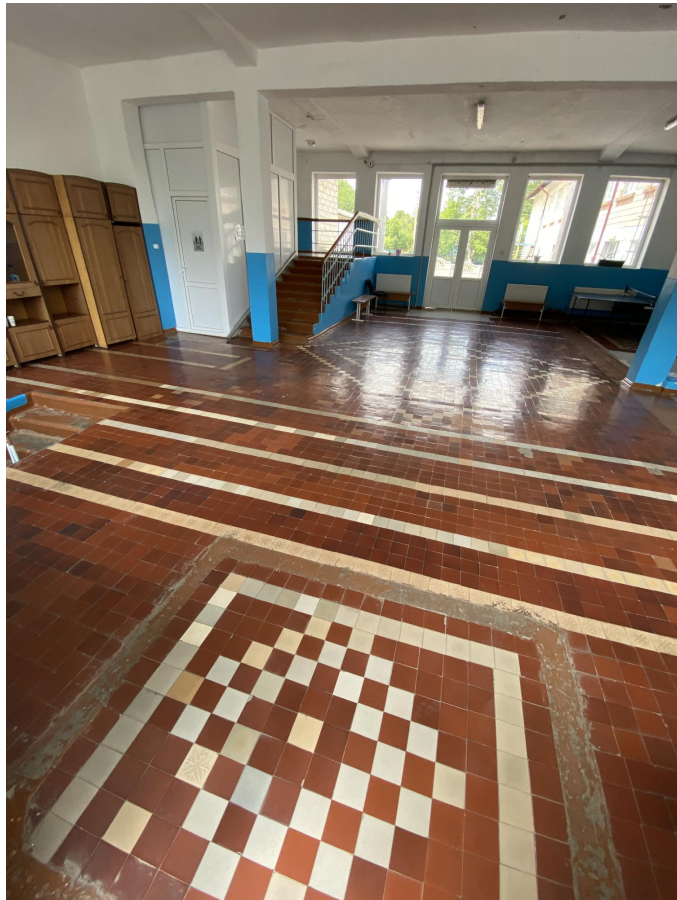
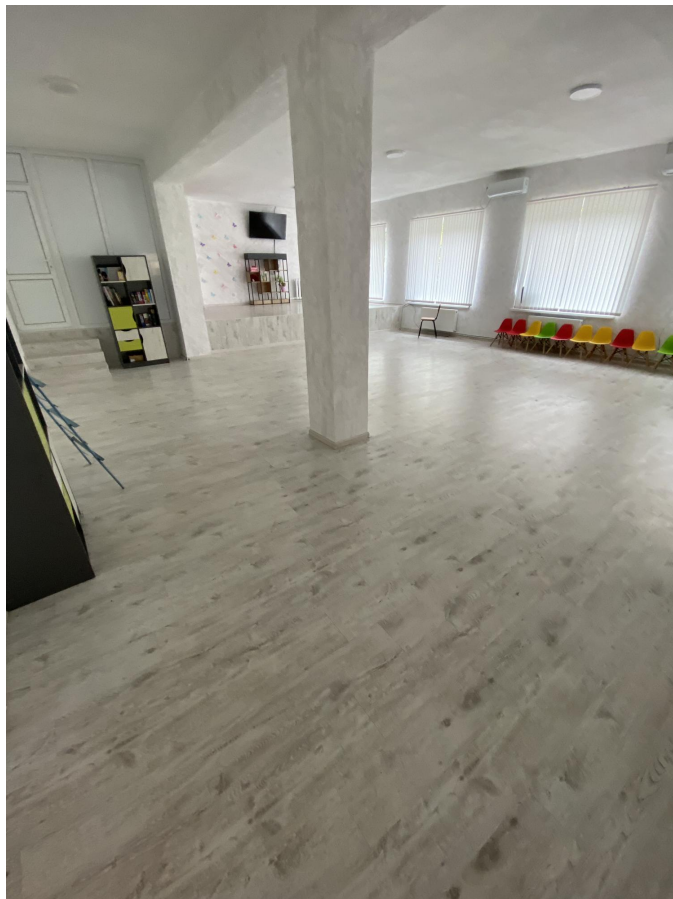
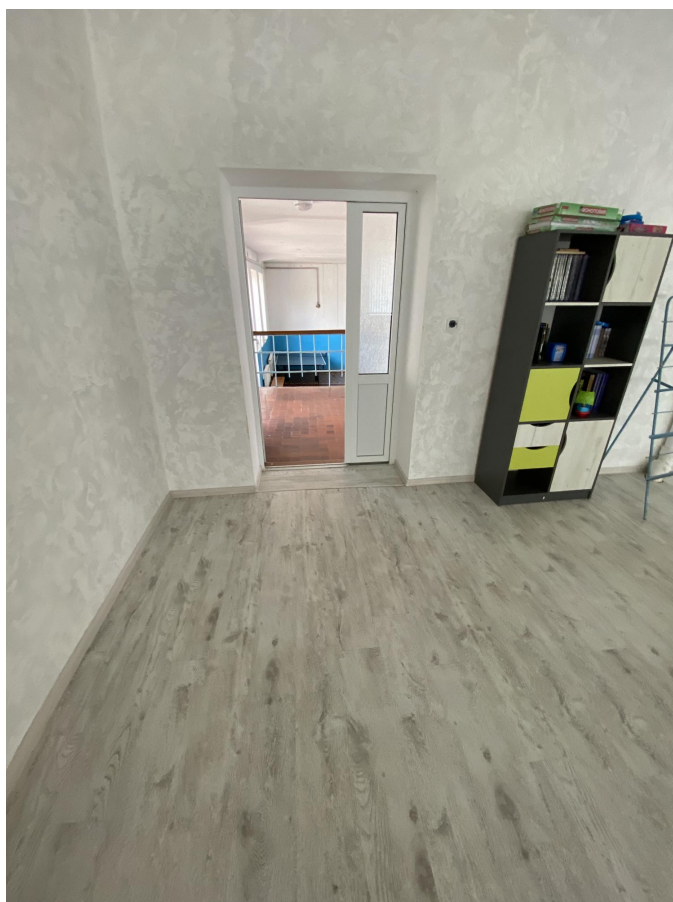
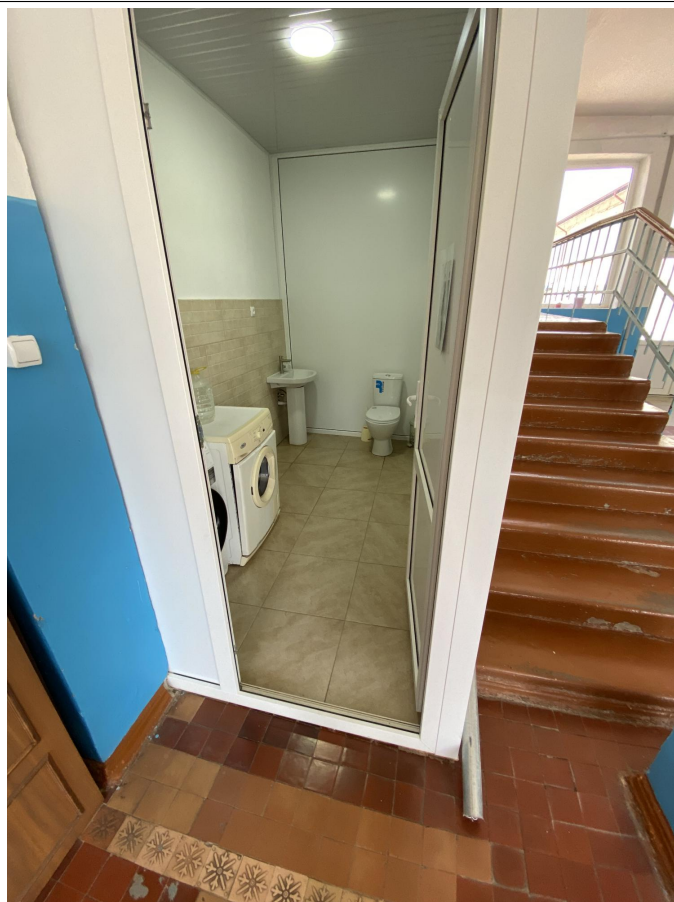
Galerie - Coridoare

Coridoare:	Da
Lățimea coridorului (în cel mai îngust loc) este peste 150 cm?	Da
Trepte:	Da , 10 trepte , înălțimea:130 cm
Dacă sunt trepte, este o rampă interioară:	Nu
Dacă există trepte, sunt semnalate treptele cu elemente contrastante și/sau tactile:	Nu Standard: prima și ultima treaptă trebuie semnalate în culori contrastante
Pardoseala/podeaua în coridor este suprafață accesibilă:	Da

Categorii	Indicatori	Date colectate
	Suprafață alunecoasă:	Nu
	Bariere/obstacole:	Nu
	Culori contrastante (este o diferență de culoare contrastantă (culori închise / culori deschise) între perete și podea):	Da
	Iluminare bună (lumină de zi și lumină artificială) pe hol și pe culoarele principale:	Da
